Die unterirdische Entwässerung des Tannwäldli-Karstes in Obbürgen

Fidel Hendry

Das im Tannwäldli bei Obbürgen anfallende Niederschlagswasser fliesst über künstlich angelegte Gräben zu Schlucklöchern und speist so das wasserdurchlässige Karstsystem im Innern des Bürgenberges. Bei starken oder langanhaltenden Regenereignissen bilden sich über den Schlucklöchern kleine Tümpel. Mit einer Wasserfärbung wurden die Phänomene der unterirdischen Entwässerung des Tannwäldli untersucht.

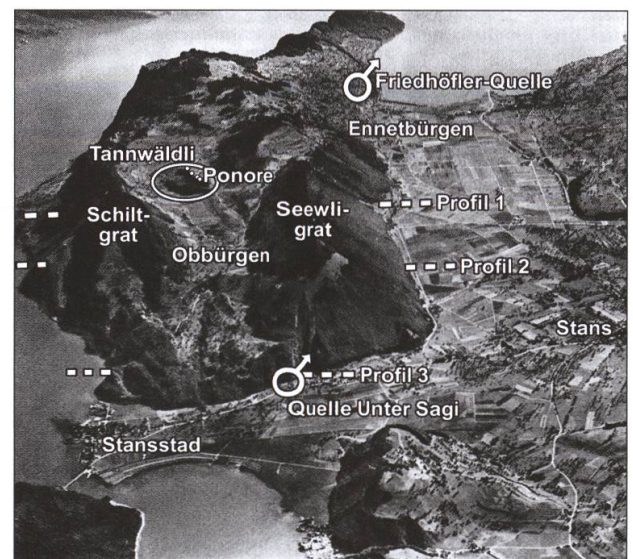
Abb. 1
Der Bürgenberg vom Pilatus her fotografiert.
(Foto: unbekannt)

Der geologische Bau des Bürgenberges wurde bereits von einigen Geologen studiert und dokumentiert (z.B. KAUFMANN 1877, BUXTORF 1910, WANNER 1987). Hingegen ist über die Entwässerung des Bürgenberges wenig bekannt. Aufgrund der geologischen Kenntnisse sowie Wasserspiegelmessungen in Grundwasserbeobachtungsrohren ist bekannt, dass ein grosser Teil des Wassers im Bürgenberg unterirdisch direkt in den Talgrundwasserträger der Ebene zwischen Stansstad und Ennetbürgen sowie direkt in den Vierwaldstättersee fliesst. Trotzdem bleibt angesichts der teilweise eigentümlichen Erscheinungen genug Spielraum für Spekulationen. Häufig ist von unterirdischen Seen die Rede. Das intermittierende Schüttungsverhalten des Ausflusses der Friedhöflerhöhle in Ennetbürgen ist zwar nachgewiesen, die Herkunft des austretenden Wassers ist jedoch unerforscht (SANDFUCHS 1997). Eine weitere Karstquelle befindet sich am Fuss des Bürgenberges bei der Unter Sagi in Stansstad (Abb 1).

formt. Heute besteht der östliche Teil des Bürgenberges aus zwei stehenden Falten (Antiklinalen), welche im Norden den Schiltgrat und im Süden den Seewligrat bilden (Abb. 1, 3). Zwischen ihnen liegt ein Trog (Synklinale), in welchem das Dorf Obbürgen sowie das Tannwädli liegen. Gegen Westen sind die Gesteinsformationen stärker zusammengeschoben. Dadurch stehen sie steiler als im Osten. Die Faltenachse der Synklinale verläuft parallel zum Trog und fällt gegen Westsüdwest ein.

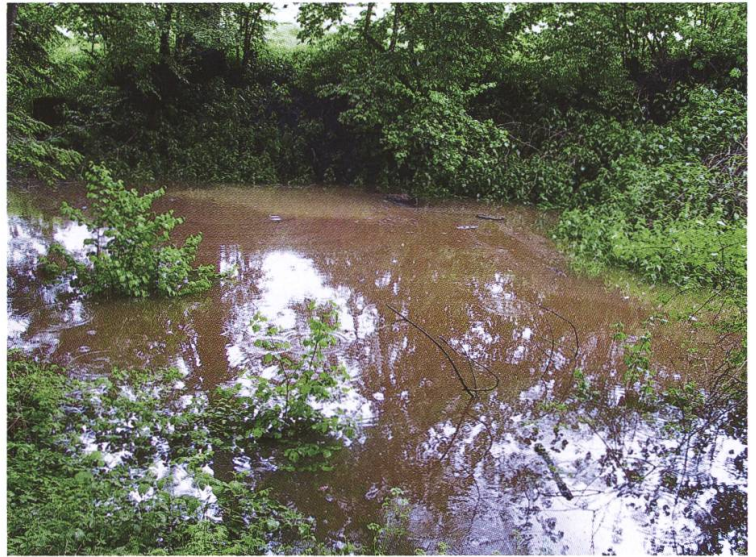
Abb. 2
Bei starken oder langanhaltenden Regenereignissen bilden sich über den Schlucklöchern – wie hier über dem Ponor 1 an der südöstlichen Ecke des Tannwädli – kleine Tümpel. (Foto: Fidel Hendry)

Bei starken Gewittern und Dauerniederschlägen bilden sich über den Schlucklöchern entlang des südöstlichen Randes des Tannwäldli in Obbürgen kleine Tümpel (Abb. 2). Das Schluckvermögen dieser sogenannten Ponore scheint bei grossem Wasseranfall überschritten zu sein. Wo das im Tannwäldli versickernde Wasser wieder zum Vorschein kommt, war ebenfalls unbekannt.

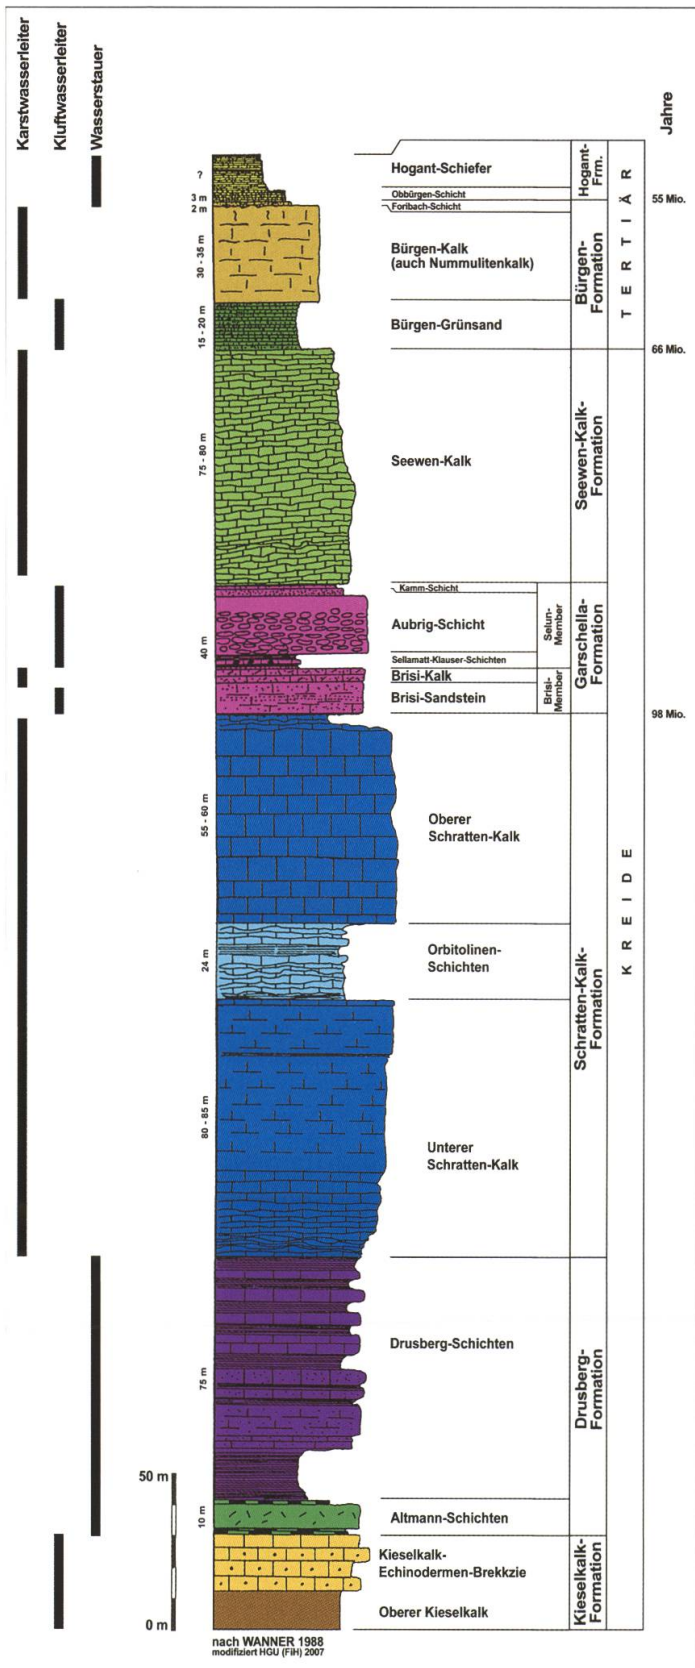
Abb. 4
Stratigrafisches Profil des Bürgenberges (nach WANNER 1987, ergänzt und neu eingefärbt).

Von den Gesteinen des Bürgenberges sind der Nummulitenkalk, die Seewen-Formation sowie die Schrattenkalk-Formation verkarstungsfähig (Abb. 4). In diesen können sich durch Lösungsprozesse Hohlräume bilden, durch welche das Wasser zirkulieren kann. Die dazwischenliegenden Gesteine sind eher schlecht wasserdurchlässig oder wirken sogar als Wasserstauer. Entlang von Brüchen, welche während der Alpenfaltung entstanden sind, kann das Wasser auch bei schlechter Gesteinsdurchlässigkeit schnell fließen. Auf diese Weise kann das Wasser von einer verkarsteten Gesteinsformation in eine andere gelangen.

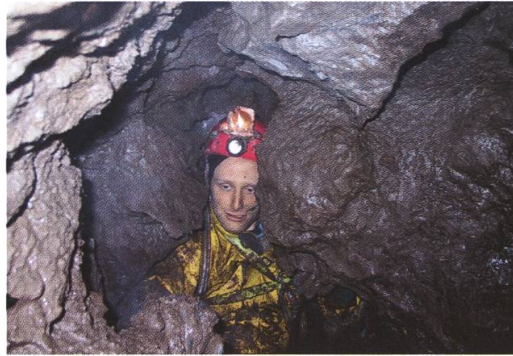
Abb. 5
Engstelle in Kleinhöhle Ponor 2. (Foto: Jost Bircher)

Die den Ponoren anschliessenden Höhlengänge sind häufig sehr eng, was deren Erforschung stark erschwert (Abb. 5). Einzig das südöstlichste Schluckloch, der Ponor 1, verfügt über eine grössere Eingangshalle (Abb. 6) mit einer Fortsetzung in einen zwar ebenfalls sehr engen und verwinkelten, aber immerhin passierbaren Höhlengang. Durch das moorige Einzugsgebiet sowie die langsamen Fliessgeschwindigkeiten wird in der Höhle viel Feinsediment abgelagert, wodurch die Höhlentour zu einer sehr dreckigen Angelegenheit wird. Ausserdem findet man nicht selten von der Oberfläche eingeschwemmte Kleintiere.

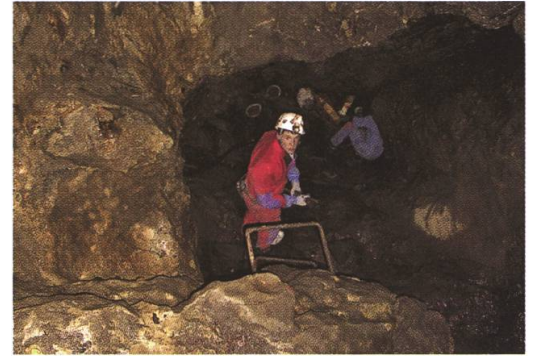
Abb. 6
Über Eisentritte gelangt man zum Boden der kleinen Eingangshalle des Ponor 1, von wo die Höhle sich in einem sehr engen Gang in den Untergrund schlängelt. (Foto: Fidel Hendry)

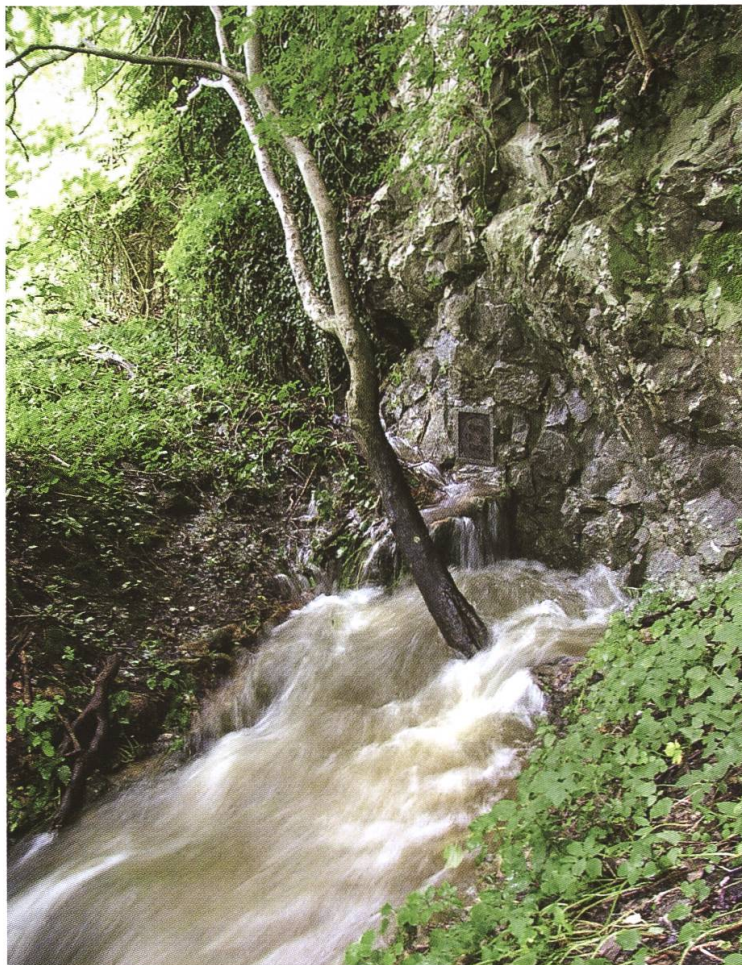
Abb. 7
Karstquelle Unter Sagi
in Stansstad.
(Foto: Beat Niederberger)

Bei Unter Sagi in Stansstad besteht die Talflanke des Bürgenberges aus einem breiten Felsband der Schratenkalk-Formation. Am südlichen Ende dieses Felsrückens befindet sich auf Höhe des Talbodens eine Karstquelle, welche in den unmittelbar daneben liegenden Mühlebach entwässert (Abb. 7). Die Quelle ist nur bei längeren Trockenperioden oder im Winter bei tiefen Temperaturen trocken. Bei Hochwasser tritt das Karstwasser nicht nur bei der eigentlichen Quelle, sondern auch in den nahegelegenen Klüften aus. Aufgrund der hohen Wahrscheinlichkeit für eine Fliessverbindung aus dem Tannwäldli wurde geplant, bei der Quelle Unter Sagi in Abständen von wenigen Stunden Wasserproben zu entnehmen. Dadurch kann im Labor analytisch bestimmt werden, wann welche Farbstoffkonzentration aus der Quelle geflossen ist.

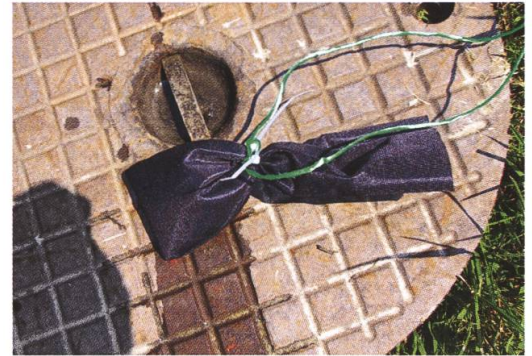
Abb. 8
Die Säckchen mit eingetaucher Aktivkohle werden bei den Beprobungsstellen zum Nachweis von Farbstoffaustritten befestigt.
(Foto: Fidel Hendry)

Bei allen weiteren potentiellen Austrittsstellen von Wasser aus dem Tannwäldli wurde in Stoffsäckchen eingenähte Aktivkohle hinterlegt (Abb. 8). Diese hat die Eigenschaft, Farbstoff aufzunehmen. Später kann der Farbstoff im Labor wieder aus der Aktivkohle gelöst und analysiert werden. So ist zwar keine Aussage bezüglich des Zeitpunkts eines Farbstoffaustrittes wie bei den Wasserproben möglich. Immerhin ist aber der Nachweis einer Fliessverbindung erbracht. Als Probenahmestellen wurden die wenigen bekannten Quellen und die Grundwasserbohrungen am Hangfuss des Bürgenberges sowie die etwas erhöht über dem Talboden gelegene Quelle der Friedhöflerhöhle ausgewählt. Im Weiteren wurden der Mühlebach zwischen Stans und Stansstad sowie der Giesslibach von Obbürgen nach Stans-

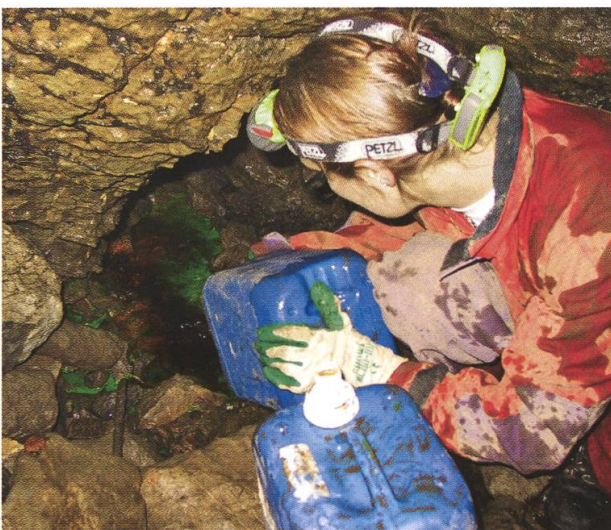
Abb. 9
Einspeisung von Uranin in den kleinen Höhlenbach in der Eingangshalle des Ponor 1.
(Foto: Fidel Hendry)

Nach kurzen, aber heftigen Niederschlägen in der Nacht vom 15. auf den 16. Juli 2002 von 11 Litern pro m² entstand am Boden der Eingangshalle im Ponor 1 ein kleiner Höhlenbach, welcher weiter in den engen Höhlengang floss. Aufgrund der für die kommenden Tage angekündigten ausgedehnten Niederschläge waren die Bedingungen für die Wasserfärbung erfüllt. Wichtig ist dabei insbesondere, dass der gesamte Farbstoff schnell und vollständig weggespült wird. Am 16. Juli 2002 wurden morgens um 7.00 Uhr 1,1 kg gelöstes Uranin direkt in den Höhlenbach eingegeben (Abb. 9). Zum Zeitpunkt der Einspeisung wurde der Quelle Unter Sagi bereits das erste Mal Wasser entnommen. Die anschliessende Probenahmeperiode dauerte etwas mehr als drei Tage.
