Die unterirdische Entwässerung des Tannwäldli-Karstes in Obbürgen

Fidel Hendry

Das im Tannwäldli bei Obbürgen anfallende Niederschlagswasser fliesst über künstlich angelegte Gräben zu Schlucklöchern und speist so das wasserdurchlässige Karstsystem im Innern des Bürgenberges. Bei starken oder langanhaltenden Regenereignissen bilden sich über den Schlucklöchern kleine Tümpel. Mit einer Wasserfärbung wurden die Phänomene der unterirdischen Entwässerung des Tannwäldli untersucht.

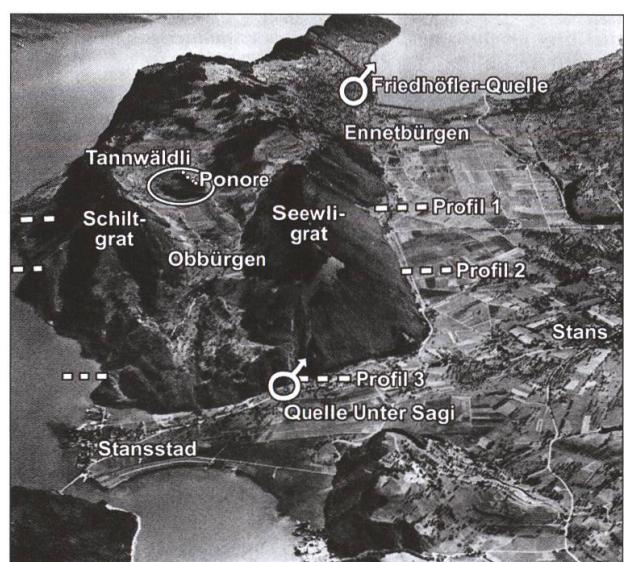
Abb. 1

*Abb. 1
Der Bürgenberge vom Pilatus her fotografiert.
(Foto: unbekannt)*

Der geologische Bau des Bürgenberges wurde bereits von einigen Geologen studiert und dokumentiert (z.B. KAUFMANN 1877, BUXTORF 1910, WANNER 1987). Hingegen ist über die Entwässerung des Bürgenberges wenig bekannt. Aufgrund der geologischen Kenntnisse sowie Wasserspiegelmessungen in Grundwasserbeobachtungsrohren ist bekannt, dass ein grosser Teil des Wassers im Bürgenberge unterirdisch direkt in den Talgrundwasserträger der Ebene zwischen Stansstad und Ennetbürgen sowie direkt in den Vierwaldstättersee fliesst. Trotzdem bleibt angesichts der teilweise eigentümlichen Erscheinungen genug Spielraum für Spekulationen. Häufig ist von unterirdischen Seen die Rede. Das intermittierende Schüttungsverhalten des Ausflusses der Friedhöflerhöhle in Ennetbürgen ist zwar nachgewiesen, die Herkunft des austretenden Wassers ist jedoch unerforscht (SANDFUCHS 1997). Eine weitere Karstquelle befindet sich am Fuss des Bürgenberges bei der Unter Sagi in Stansstad (Abb 1).

formt. Heute besteht der östliche Teil des Bürgenberges aus zwei stehenden Falten (Antiklinalen), welche im Norden den Schiltgrat und im Süden den Seewligrat bilden (Abb. 1, 3). Zwischen ihnen liegt ein Trog (Synklinale), in welchem das Dorf Obbürgen sowie das Tannwäldli liegen. Gegen Westen sind die Gesteinsformationen stärker zusammengeschoben. Dadurch stehen sie steiler als im Osten. Die Faltenachse der Synklinale verläuft parallel zum Trog und fällt gegen Westsüdwest ein.

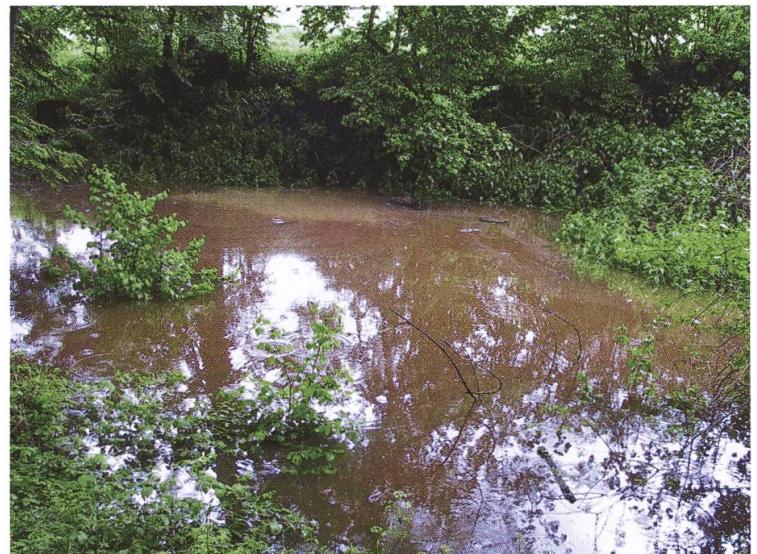
Abb. 2
Bei starken oder langanhaltenden Regenereignissen bilden sich über den Schlucklöchern – wie hier über dem Ponor 1 an der südöstlichen Ecke des Tannwäldli – kleine Tümpel.
(Foto: Fidel Hendry)

Bei starken Gewittern und Dauerniederschlägen bilden sich über den Schlucklöchern entlang des südöstlichen Randes des Tannwäldli in Obbürgen kleine Tümpel (Abb. 2). Das Schluckvermögen dieser sogenannten Ponore scheint bei grossem Wasseranfall überschritten zu sein. Wo das im Tannwäldli versickernde Wasser wieder zum Vorschein kommt, war ebenfalls unbekannt.

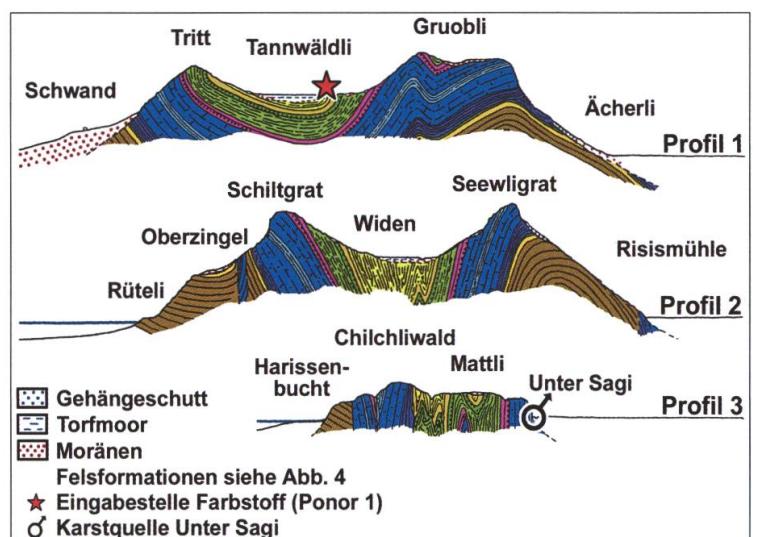
Abb. 3
Geologische Profilschnitte durch den westlichen Bürgenbergs (nach BUXTORF 1910, neu eingefärbt); Einfärbung der Gesteinsformationen analog zu Abb. 4, Verlauf der Profilspernen siehe Abb. 1 und Abb. 10.

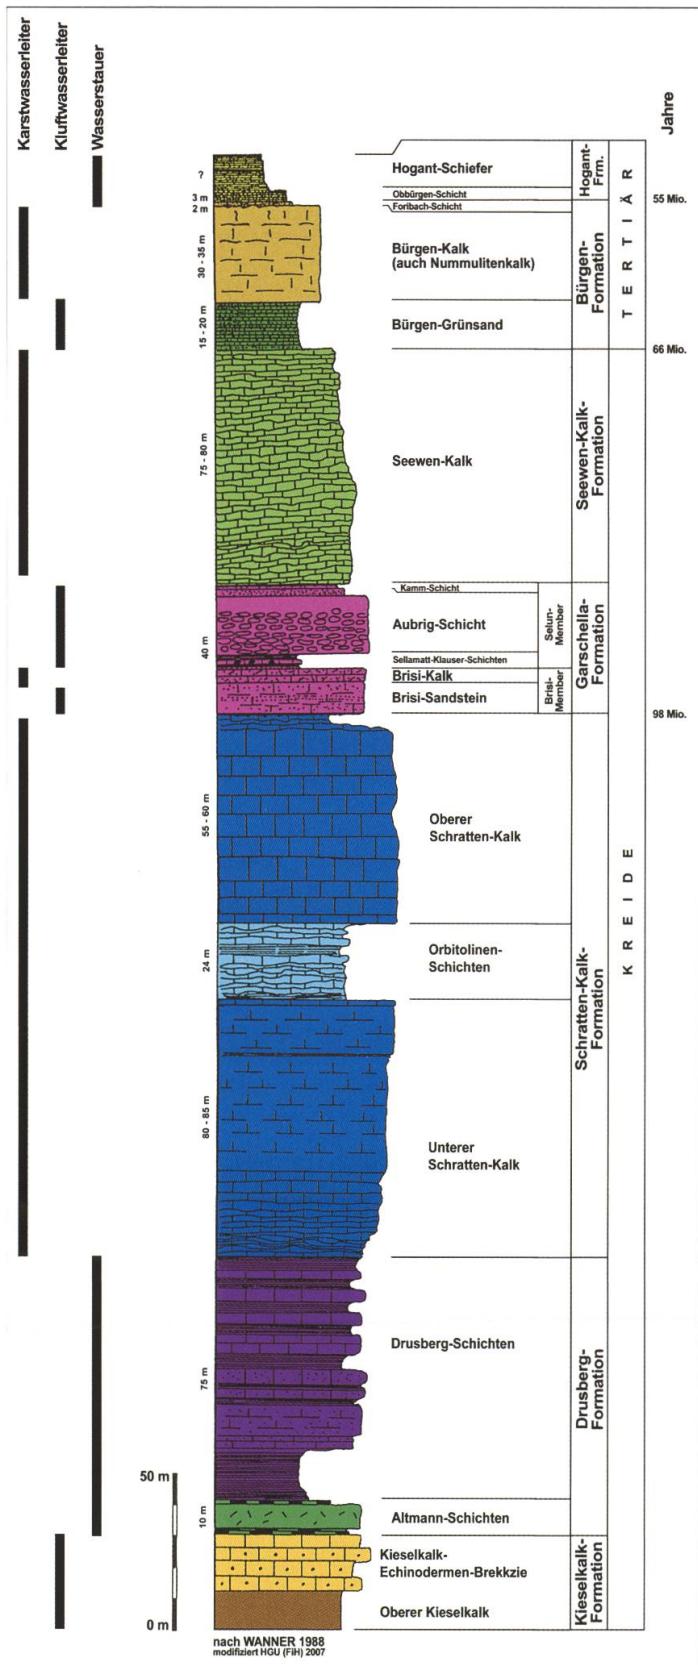
Abb. 4
Stratigrafisches Profil des Bürgenberges (nach WANNER 1987, ergänzt und neu eingefärbt).

Von den Gesteinen des Bürgenberges sind der Nummulitenkalk, die Seewen-Formation sowie die Schrattenkalk-Formation verkarstungsfähig (Abb. 4). In diesen können sich durch Lösungsprozesse Hohlräume bilden, durch welche das Wasser zirkulieren kann. Die dazwischenliegenden Gesteine sind eher schlecht wasserdurchlässig oder wirken sogar als Wasserstauer. Entlang von Brüchen, welche während der Alpenfaltung entstanden sind, kann das Wasser auch bei schlechter Gesteinsdurchlässigkeit schnell fließen. Auf diese Weise kann das Wasser von einer verkarsteten Gesteinsformation in eine andere gelangen.

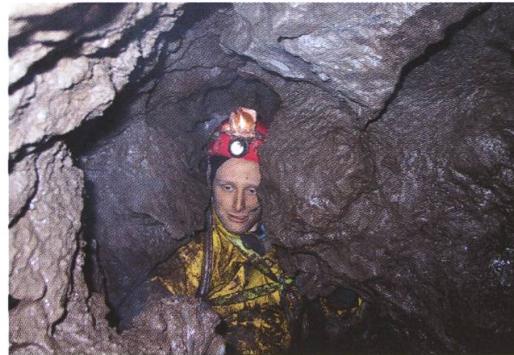
Abb. 5
Engstelle in Kleinhöhle Ponor 2.
(Foto: Jost Bircher)

Die den Ponoren anschliessenden Höhlengänge sind häufig sehr eng, was deren Erforschung stark erschwert (Abb. 5). Einzig das südöstlichste Schluckloch, der Ponor 1, verfügt über eine grössere Eingangshalle (Abb. 6) mit einer Fortsetzung in einen zwar ebenfalls sehr engen und verwinkelten, aber immerhin passierbaren Höhlengang. Durch das moorige Einzugsgebiet sowie die langsamem Fliessgeschwindigkeiten wird in der Höhle viel Feinsediment abgelagert, wodurch die Höhlentour zu einer sehr dreckigen Angelegenheit wird. Ausserdem findet man nicht selten von der Oberfläche eingeschwemmte Kleintiere.

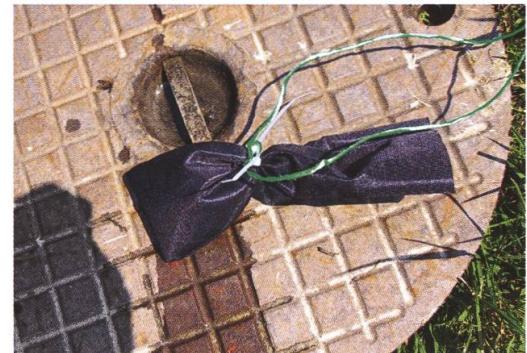
Abb. 8
Die Säckchen mit eingehärteter Aktivkohle werden bei den Beprobungsstellen zum Nachweis von Farbstoffaustritten befestigt.
(Foto: Fidel Hendry)

Bei allen weiteren potentiellen Austrittsstellen von Wasser aus dem Tannwäldli wurde in Stoffsäckchen eingenähte Aktivkohle hinterlegt (Abb. 8). Diese hat die Eigenschaft, Farbstoff aufzunehmen. Später kann der Farbstoff im Labor wieder aus der Aktivkohle gelöst und analysiert werden. So ist zwar keine Aussage bezüglich des Zeitpunkts eines Farbstoffaustrettes wie bei den Wasserproben möglich. Immerhin ist aber der Nachweis einer Fliessverbindung erbracht. Als Probenahmestellen wurden die wenigen bekannten Quellen und die Grundwasserbohrungen am Hangfuss des Bürgenberges sowie die etwas erhöht über dem Talboden gelegene Quelle der Friedhöflerhöhle ausgewählt. Im Weiteren wurden der Mühlebach zwischen Stans und Stansstad sowie der Giesslibach von Obbürgen nach Stans-

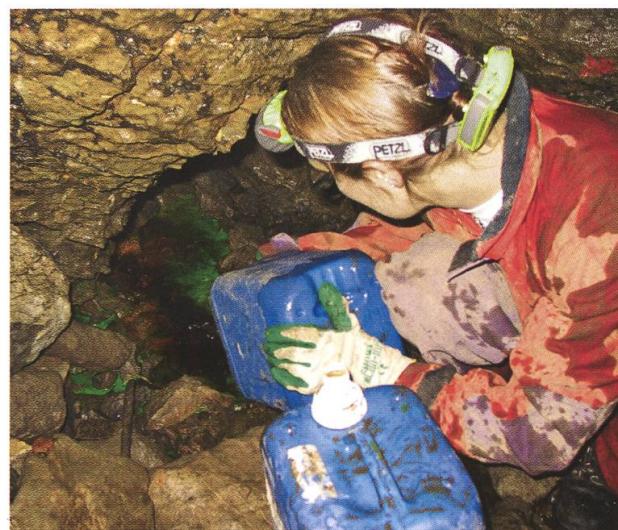
Abb. 9
Einspeisung von Uranin in den kleinen Höhlenbach in der Eingangshalle des Ponor 1.
(Foto: Fidel Hendry)

Nach kurzen, aber heftigen Niederschlägen in der Nacht vom 15. auf den 16. Juli 2002 von 11 Litern pro m² entstand am Boden der Eingangshalle im Ponor 1 ein kleiner Höhlenbach, welcher weiter in den engen Höhlengang floss. Aufgrund der für die kommenden Tage angekündigten ausgedehnten Niederschläge waren die Bedingungen für die Wasserfärbung erfüllt. Wichtig ist dabei insbesondere, dass der gesamte Farbstoff schnell und vollständig weggespült wird. Am 16. Juli 2002 wurden morgens um 7.00 Uhr 1,1 kg gelöstes Uranin direkt in den Höhlenbach eingegeben (Abb. 9). Zum Zeitpunkt der Einspeisung wurde der Quelle Unter Sagi bereits das erste Mal Wasser entnommen. Die anschliessende Probenahmephase dauerte etwas mehr als drei Tage.

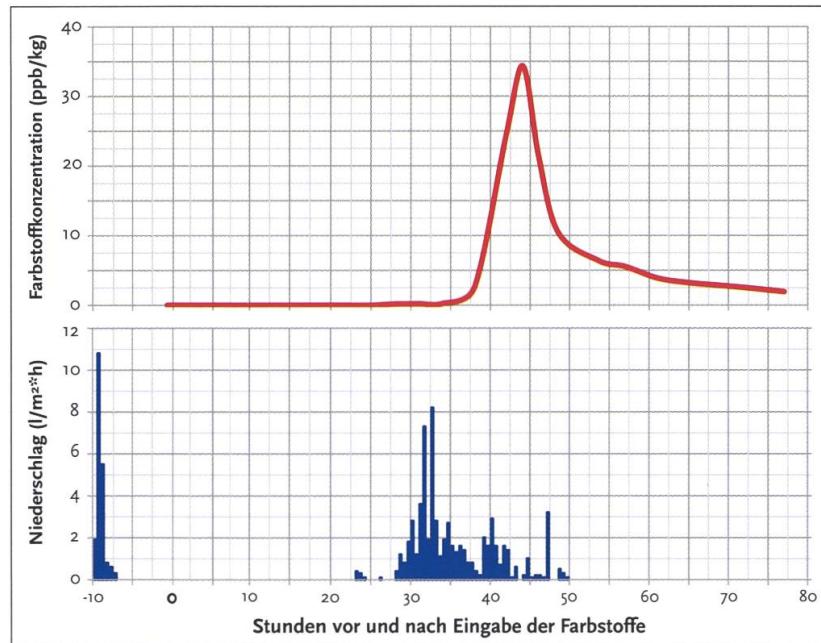
Abb. 11
Durchgangskurve der Farb-
stoffkonzentration bei der
Karstquelle Unter Sagi
(ppm = mg/kg) sowie Nie-
derschläge vor und während
der Wasserfärbung (Mess-
stelle Amt für Umwelt,
Engelbergstrasse 34, Stans)

(Abb. 10). Die Aktivkohle der Quelle bei der Friedhöflerhöhle zeigte zwar Hinweise auf Farbstoff, welche jedoch unter der Nachweigrenze lagen und somit nicht gesichert sind. Die restlichen Proben zeigten keine Anzeichen für Farbstoffaustritte. Der Farbstoff konnte erstmals in der Probe vom 17. Juli 2002 um 11 Uhr, also 28 Stunden nach der Eingabe, detektiert werden (Abb. 11). Daraus lässt sich eine maximale Abstandsgeschwindigkeit von rund 105 Meter pro Stunde ableiten. Rund sechs Stunden später begann die Konzentration stark anzusteigen, bis sie am 18. Juli 2002 um 3:00 Uhr (44 Stunden nach Eingabe) ihr Maximum erreichte. Die dominierende Fliessgeschwindigkeit des Karstwassers aus dem Tannwäldli betrug somit zirka 65 m/h. In der Folge begann die Farbstoffkonzentration bis 50 Stunden nach der Eingabe schnell zu sinken. Anschliessend lief die Durchgangskurve langsam aus.
