Zeitschrift: NAGON / Naturforschende Gesellschaft Ob- und Nidwalden

Artikel: Grundwassererforschung im Sarneraatal

Grundwasserforschung im Sarneraatal

Markus Liniger und Felix Bussmann

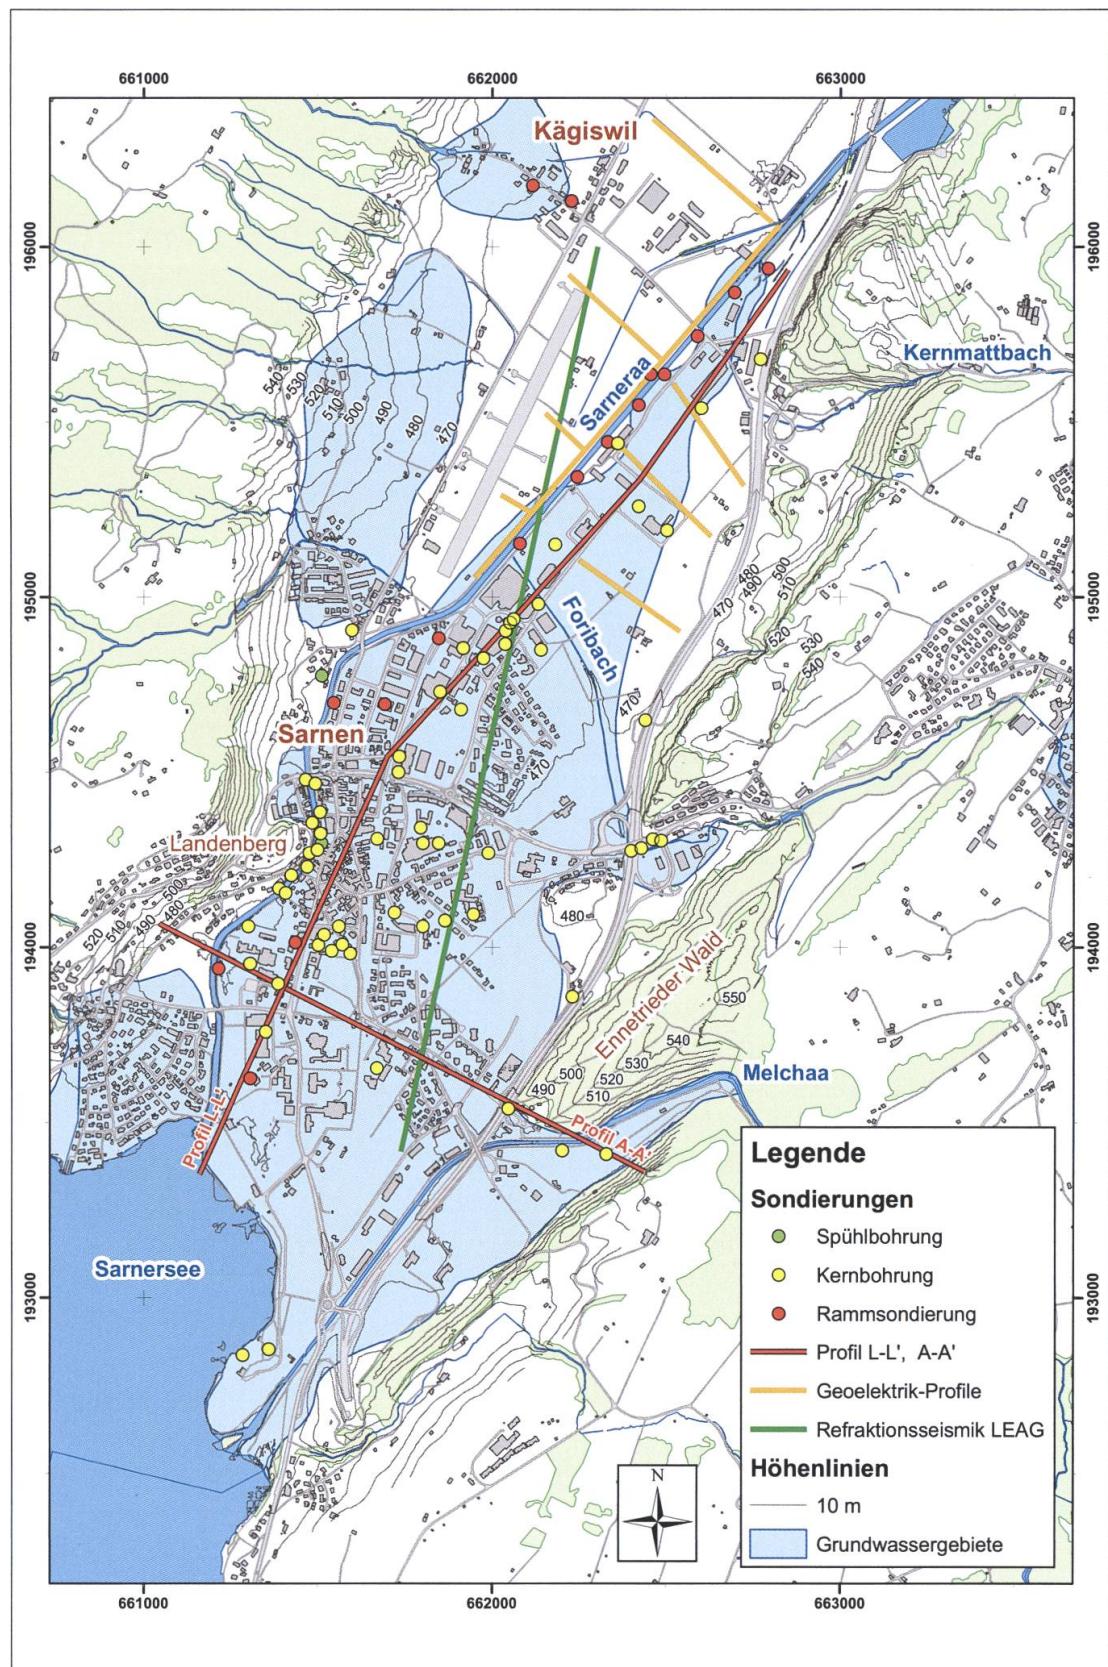
Abb. 1
 Grundwasservorkommen im Sarneratal mit Messstellennetz und mit den Profilspuren der Abb. 2 und 3. Angegeben ist auch die Profilspur der refraktionsseismischen Untersuchungen der LEAG 1977, welche Angaben zur Lage der Felsoberfläche liefert.
 (Reproduziert mit Bewilligung von swisstopo [BA100395]).

Sarnen liegt auf einem ausgedehnten Grundwasservorkommen, welches sich vom Sarnersee bis nach Kägiswil erstreckt (Abb. 1). Dieses Grundwasser wird sowohl als Trinkwasser, als auch für Wärme- und Kältegewinnung genutzt. Bis 2005 traten im Dorfkern von Sarnen nie Probleme mit Grundwasseraufstößen in Baugruben oder in Untergeschosse von Gebäuden auf. Die Grundwasserspiegel lagen und liegen im Normalfall mehrere Meter unter dem Talboden. Zudem wusste man aus älteren Untersuchungen [4], dass der Sarnersee und die Sarner Aa nicht, oder nur in sehr geringem Ausmass zur Grundwasserneubildung beitragen. Während des Hochwassers vom 22./23. August 2005 stiegen die Grundwasserspiegel aber derart an, dass viele Gebäude allein durch Grundwasseraufstösse beschädigt wurden [1], [10].

In den gut durchlässigen Melchaa-Schottern bewegt sich ein bedeutender Grundwasserstrom talabwärts, welcher auf Sarner Gemeindegebiet mit diversen Trink- und Brauchwasserfassungen genutzt wird. Gemäss Wasserversorgungsatlas [8] nimmt dieser Hauptgrundwasserleiter im südlichen Dorfteil bis auf Höhe Unterdorf praktisch die gesamte Talbreite ein. Weiter nördlich beschränkt sich dessen seitliche Ausdehnung zunehmend auf einen engeren Bereich östlich des heutigen Sarner Aa-Laufs (Abb. 1).

Gemäss den Resultaten der Widerstandsgeoelektrik (Profilspuren in Abb. 1) ist die östliche Begrenzung der Grundwasserberandung im Wasserversorgungsatlas [8] richtig ausgeschieden. Die westliche Begrenzung muss jedoch teilweise in Frage gestellt werden. Aufgrund der Sondierergebnisse dehnt sich das Grundwassergebiet beim Jordansteg und bei der Brücke Schwanderstrasse (Koordinaten ca. 661.500/194.500) auch westlich der Sarner Aa aus (Abb. 1, Gebiet angepasst gegenüber [1]).

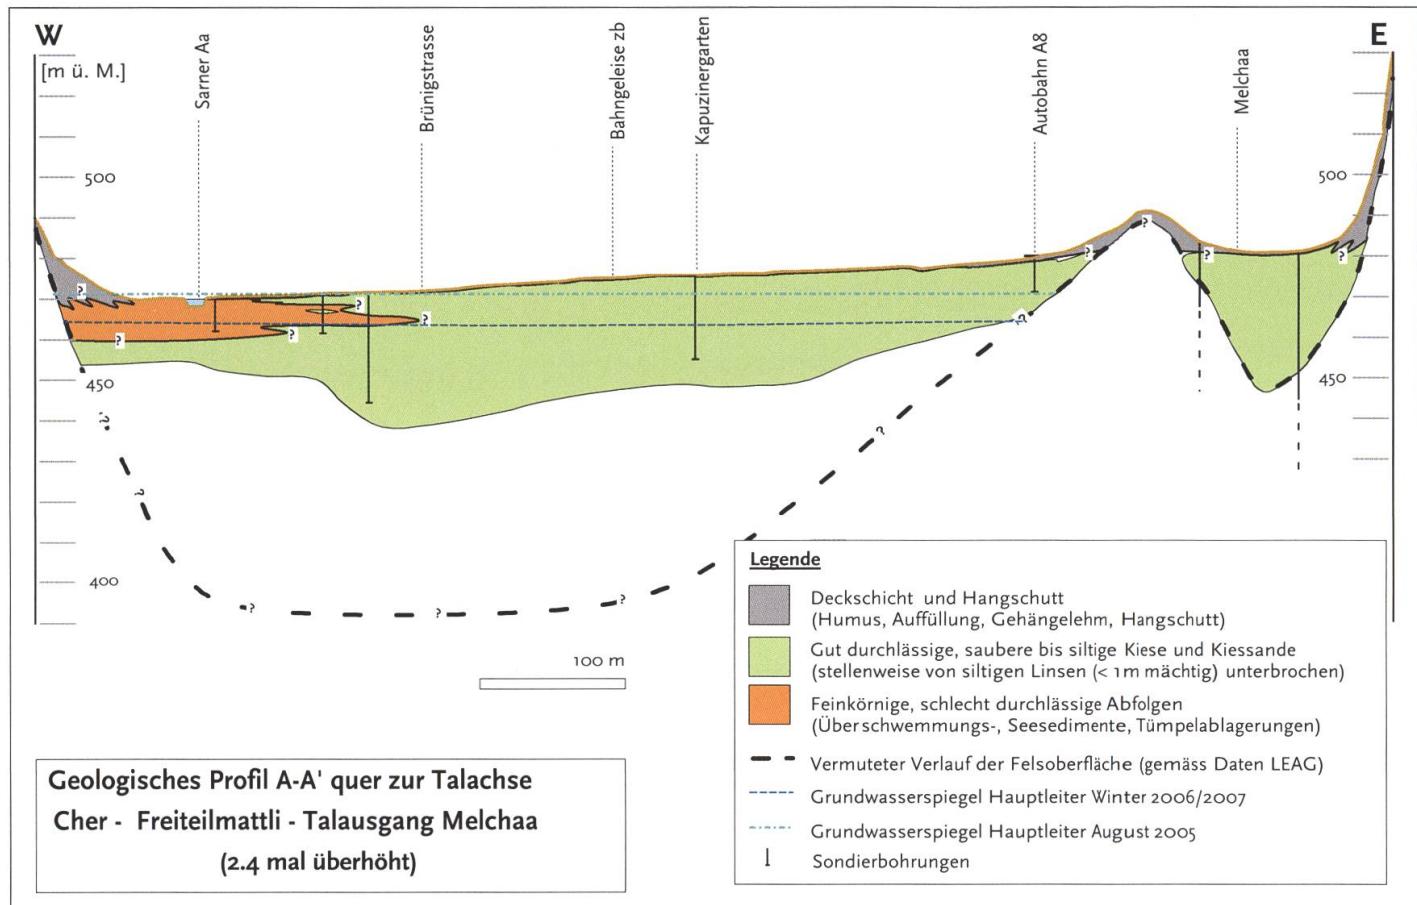
Abb. 2
Geologisches Profil A-A
durch den Grundwasser-
leiter quer zur Talachse.

Der Sarnersee und der Oberlauf der Sarner Aa sind durch Seesedimente von den Melchaa-Schottern getrennt und so gegen diese abgedichtet (Abb. 2 und 3). In einer Bohrung gegenüber dem Rathaus wurden in diesen tonig-siltigen Seeablagerungen auch Reste von Süßwassermuscheln gefunden. Die Mächtigkeit dieser Seesedimente beträgt teilweise über 10 m.

wasser speist. Da die gut durchlässigen und somit gut sickerfähigen kiesigen Ablagerungen im südwestlichen Dorfteil (Abb. 2) bereits unter einer geringmächtigen Deckschicht anstehen, dürfte die Sickerleistung in den überschwemmten Gebieten kurzfristig erheblich sein.

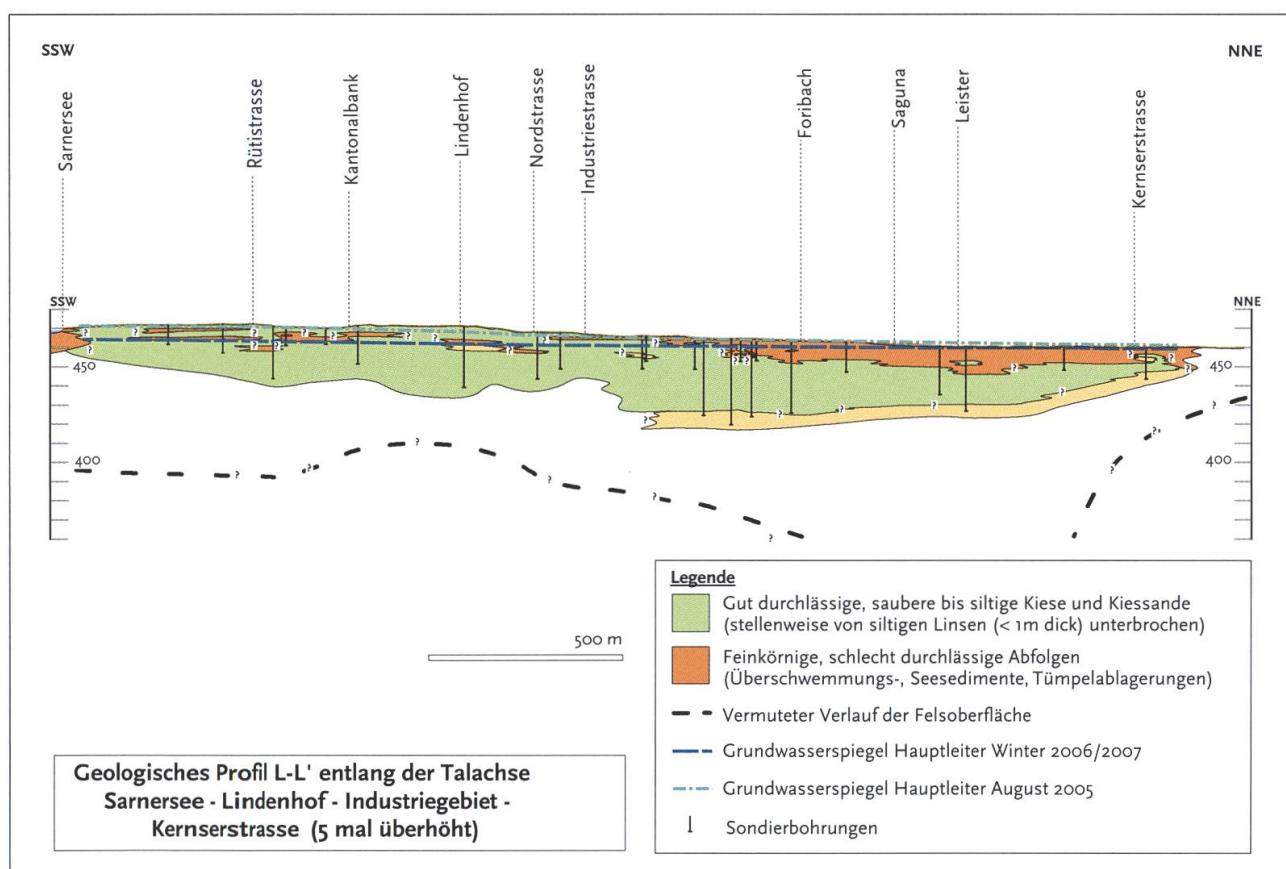
Abb. 3
Geologisches Profil L-L
durch den Grundwasser-
leiter entlang der Tal-
achse.

der Luzerner Erdöl AG aufgenommen wurden [6]. Die Lockergesteinsmächtigkeit unter dem zentralen Talboden beträgt überall im untersuchten Gebiet mindestens 80 m. Der Verlauf der Felsoberfläche in den Abbildungen 2 und 3 wurde aufgrund dieser Daten dargestellt.

Ein Seitenarm des letzteiszeitlichen Aaregletschers verursachte aufgrund seiner erosiven Tätigkeit die markante Eintiefung des Obwaldner Haupttals. In der Endphase der letzten Eiszeit sowie im frühen Holozän reichte der Ur-Vierwaldstättersee südlich bis weit über Sarnen heraus ins Tal hinein. Die intensive Geschiebefracht der Grossen Schliere führte aber schon bald zu einer Abtrennung des Seearms oberhalb Alpnach. Der See Richtung Brünig und Melchtal wurde höher gestaut. So entwickelte sich südlich des mächtigen Schuttkegels der Grossen Schliere ein vom Vierwaldstättersee abgetrennter See. Seebodenablagerungen aus dieser Zeit wurden in der Bohrung Spitalgarten unterhalb der Kote 419 m ü.M., sowie in mehreren 40 m-Bohrungen im Industriegebiet von Sarnen unterhalb der Kote 428 m ü.M. angetroffen (Abb. 3).

von einer bereichsweise mächtigen (über 10 m) Schicht aus feinkörnigen Überschwemmungsablagerungen und Verlandungsbildungen überlagert (Abb. 3). Diese wurden im Randgebiet der ungebändigten Melchaa in einem ausgedehnten Sumpfgebiet abgelagert. Ob es im Norden unter diesen feinkörnigen, wenig durchlässigen Ablagerungen eine Verbindung der Melchaa-Schotter mit den Kiesen des Schlieren-Schuttäschers gibt, ist aufgrund der heute vorhandenen Datengrundlagen nur zu vermuten.

Gemäss der vorherrschenden geologischen Situation ist die Ausbildung von lokalen, hängenden Grundwasserleitern auch weiter entfernt von der Sarner Aa möglich, wenn in den Melchaa-Schotter eingelagerte tonig-siltige Zwischenschichten als hydraulische Stauer wirken (Abb. 3).

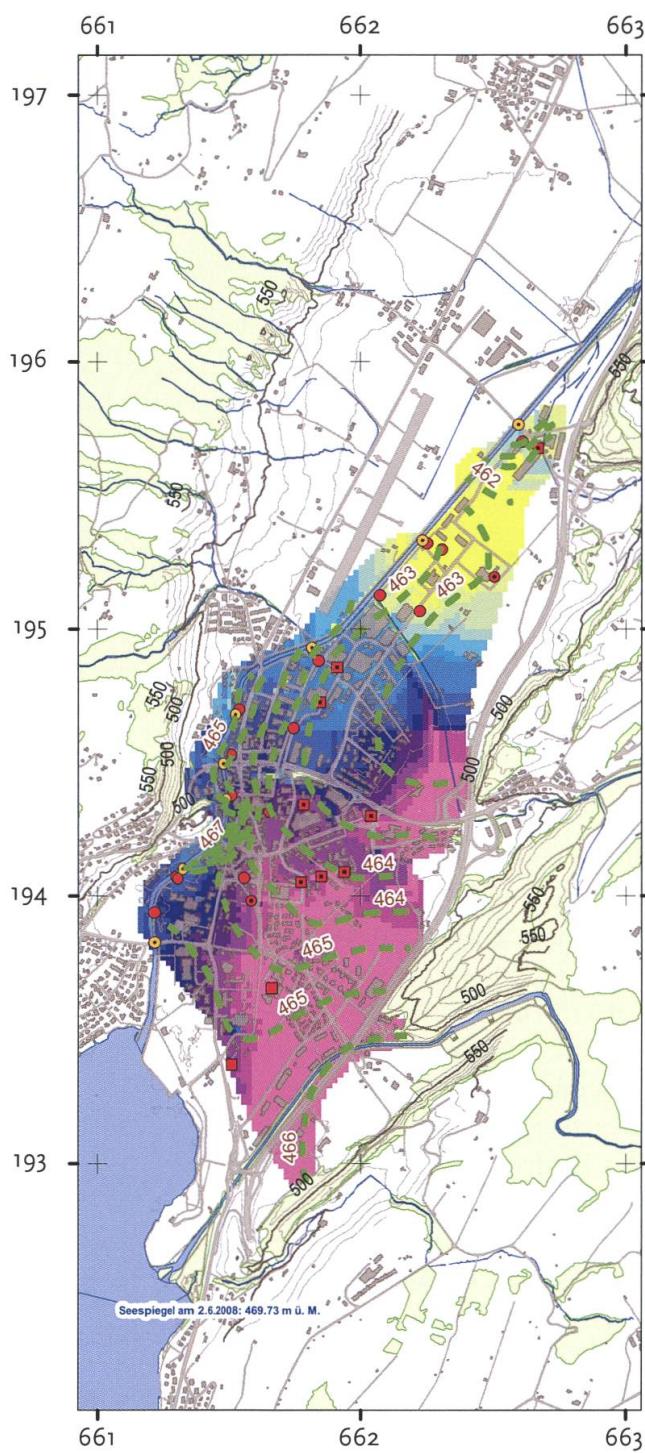
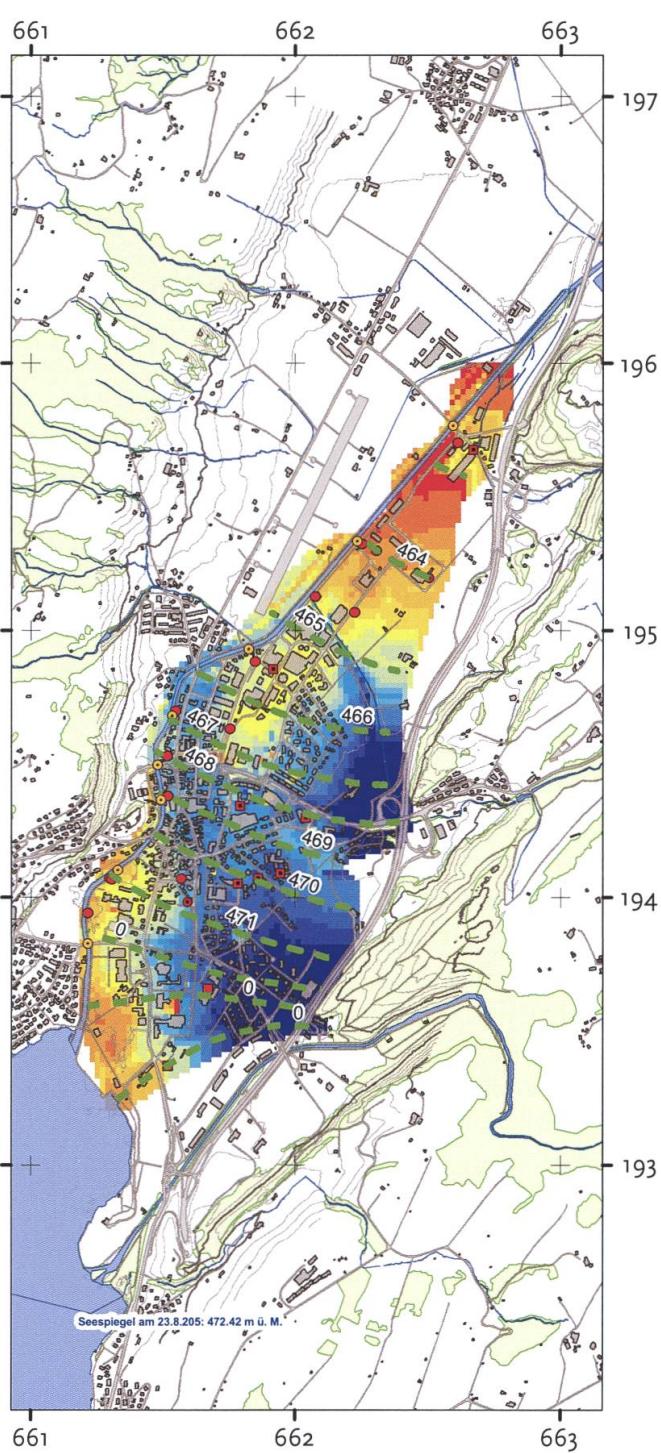
Die Auswertungen verschiedener Grundwasserstände sind als Isohypsen (Linien gleicher Grundwasserdruckhöhen) und Flurabständen (Tiefe des Grundwasserspiegels unter der Terrainoberfläche) in Abbildung 4 dargestellt.

Abb. 4
 Karten der Flurabstände bei tiefem und mittlerem Grundwasserstand sowie beim Grundwasserhöchststand August 2005 (rekonstruiert). (Reproduziert mit Bewilligung von swisstopo [BA100395]).

Die Grundwasserstände vom Februar 2007 sind als winterlicher Tiefstand einzuführen (Abb. 4, linke Darstellung). Typisch sind die weit auseinanderliegenden Isohypsen, was ein äusserst flaches Gefälle anzeigt. Deutlich ersichtlich ist die Absenkung im Bereich um die Trinkwasserfassung Spitalgarten (ganz im Südwesten des bebauten Gebietes, Koordinaten ca. 661.500/193.300). Beim Seeausgang zeigen die Isohypsen keine Infiltration durch die Sarner Aa an. Erst

Die Grundwasserstände vom Juni 2008 entsprechen einem mittleren Stand (Abb. 4, mittlere Darstellung). Das Messstellennetz ist gegenüber dem Februar 2007 um zusätzliche Beobachtungspunkte erweitert. Die flussabwärts geschleppte Form der Isohypsen bildet die perkolative Infiltration der Sarner Aa ins Grundwasser nördlich der Schwanderstrasse deutlich ab. Das heisst, Wasser sickert durch die Flussohle oder die Ufer und rieselt eine gewisse vertikale Strecke bis zum darunterliegenden Grundwasserspiegel hinab. Der Grundwasserspiegel ist darum lokal etwas erhöht. Ansonsten sind wenig Unterschiede zum Tief stand zu sehen, ausser den leicht geringeren Flurabständen.

Der seit Messbeginn höchste Grundwasserstand wurde während dem Unwetter vom August 2005 beobachtet (Abb. 4, rechte Darstellung). Die auf grund von Befragungen und aufgrund von Spuren nach dem Ereignis erhobenen Koten der Grundwasser-Isohypsen sind in Abbildung 4 zusammen mit der dazugehörigen Flurabstands karte ersichtlich. Der genaue Verlauf der gezeichneten Isohypsen ist mit grossen Unsicherheiten verbunden, da nur sehr punktuelle Grundwasser standsangaben als Ausgangslage verfügbar waren. Während dem Unwetter kam es zu einer stark erhöhten Grundwasserneubildung und damit zu einem äusserst markanten Anstieg des Grundwasserspiegels. Das Grundwasser stieg bis nahe an die Terrainoberfläche auf und die Flurabstände verminderten sich drastisch. In mehreren Bereichen wurden Gebäudeschäden beobachtet, welche ausschliesslich durch aufsteigendes Grundwasser entstanden sind [1]. Im Gebiet von Sarnen war ein derart massiver Anstieg des Hauptgrundwasserspiegels und solche Spiegel höhen bis anhin nicht bekannt. Der Grundwasserspiegel vom August 2005 weist ein mittleres Gefälle von ca. 3,5 % auf. Im südlichen und zentralen Dorfteil lag der Grundwasserspiegel zu dieser Zeit um bis zu sieben Meter höher als zum Beobachtungszeitpunkt im Februar 2007. Der Spiegel reichte beim Seeausgang bereichsweise bis Terrainhöhe oder darüber hinaus. Im ganzen Gebiet nördlich des Foribachs lagen artesisch ge spannte Verhältnisse vor mit Grundwasserkoten, welche teilweise mehr als zwei Meter über Terrain lagen.

Mit der in Abbildung 4 dargestellten Flurabstands-karte vom August 2005 ist für die Zukunft eine Grundlage bezüglich den zu erwartenden minimalen Flurabständen vorhanden. Sie sollte bei der Projektierung neuer Bauwerke mit Unterkellerung als Planungsgrundlage verwendet werden. Aufgrund des flächenhaften Auftretens von maximalen Grundwasserständen knapp unter der Terrainoberfläche im gesamten zentralen Dorfbereich empfehlen wir die Untergeschosse zukünftiger Bauwerke in dichter Bauweise zu erstellen und allfällig auftretende Auftriebsprobleme bei der Dimensionierung zu berücksichtigen.
