**Zeitschrift:** Tätigkeitsbericht der Naturforschenden Gesellschaft Baselland  
**Herausgeber:** Naturforschende Gesellschaft Baselland  
**Band:** 13 (1942-1943)

**Artikel:** Die Ergolz als Vorfluter häuslicher und industrieller Abwasser  
**Autor:** Schmassmann, W.  
**Kapitel:** 8 [i.e. 7]: Biologische Untersuchungen  
**DOI:** <https://doi.org/10.5169/seals-676459>

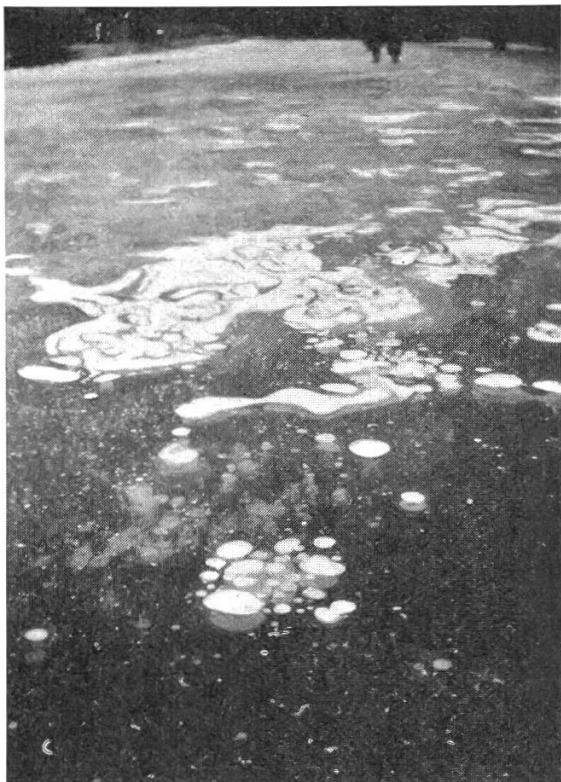
Abbildung 24. Zugefrorener Endlauf der Ergolz oberhalb der Kraftwerkbrücke. Unter dem Eise angesammelte Methangasblasen, die, angestochen und angezündet, Stichflammen bis zu 1.50 m ergeben.  
29. 1. 33.

Während des ganzen Jahres treten bei Niederwasser Abwasserpilze auf, welche sich dann mit Eintritt tieferer Temperaturen rasch entwickeln und in wenigen Tagen die Bachsohle überziehen. Steigt das Wasser, so werden sie losgerissen (Pilztreiben) und sedimentieren in ruhigen Strecken, besonders in Augst, wo sie bis 10 cm hohe, rasch in Gärung übergehende Schichten bilden. Führt der Bach zugleich Herbstlaub, so bildet dieses eine gasdichte Schicht, die dann vom Methangas gehoben werden kann und tagelang an der Oberfläche in grossen „Matratzen“ treibt. Die Methanbildung im Ergolzstau ist stets bedeutend. Sie führt im Sommer dazu, dass zugleich Tausende von aufsteigenden Methanblasen sichtbar sind. Im Winter sammelt sich das Gas unter dem Eise (Abbildung 24). Werden grössere Gasansammlungen angestochen und das austretende Gas angezündet, so entstehen Stichflammen bis zu 1,50 m Höhe.
