Zeitschrift: Mitteilungen der Naturforschenden Gesellschaft Luzern
Herausgeber: Naturforschende Gesellschaft Luzern
Band: 35 (1997)

Revitalisierung von Fliessgewässern im Kanton Luzern

GIANNI PARAVICINI

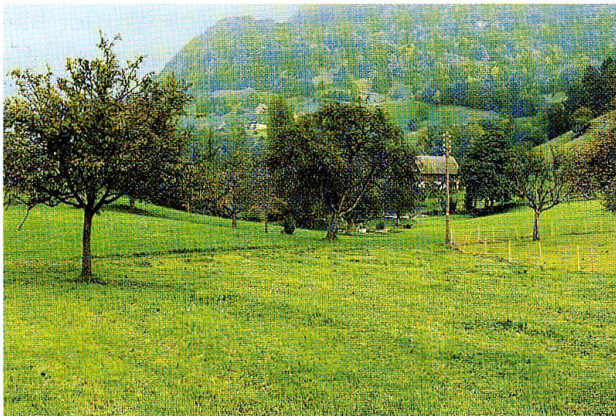
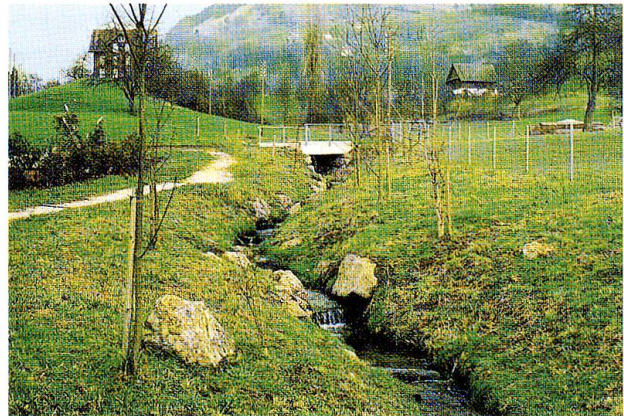
Abb. 1: Remsibach, Gemeinde Weggis: Situation vor der Bachöffnung, 31. 10. 1991.

Abb. 2: Situation zwei Jahre nach der Bachöffnung, 4. 2. 1994.

Bachöffnungen haben im Kanton Luzern bereits einige Jahre Tradition. In mehreren Gemeinden, sowohl im Siedlungsbereich als auch in der Landwirtschaftszone, konnten bereits mehrere Kilometer eingedolte Bäche geöffnet werden. Die Resultate können sich sehen lassen (Abb. 1–12), und die Akzeptanz durch die Bevölkerung, auch in bäuerlichen Kreisen, wächst von Jahr zu Jahr.

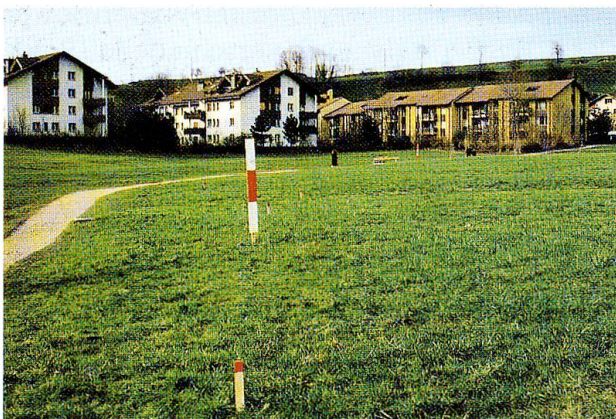
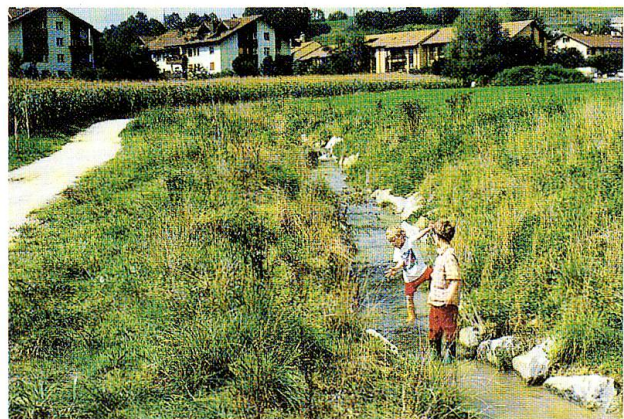
Abb. 3: Mühlebach, Gemeinde Adligenswil: Situation vor der Bachöffnung, 22. 2. 1994.

Abb. 4: Situation ein halbes Jahr nach der Bachöffnung, 3. 9. 1994.

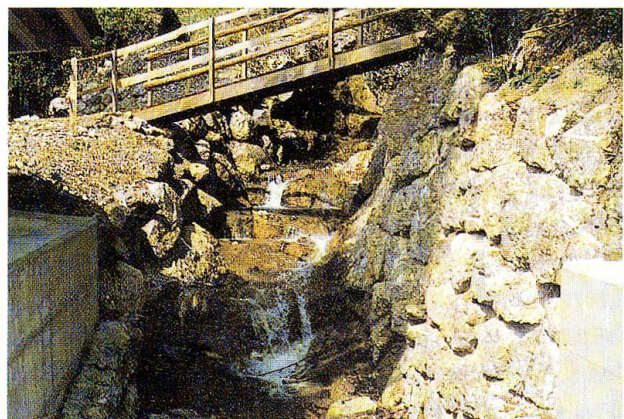
Abb. 5: Lützelaubach, Gemeinde Weggis: Situation vor der Bachöffnung, 25. 7. 1992.

Abb. 6: Situation unmittelbar nach der Bachöffnung, 4. 4. 1995.

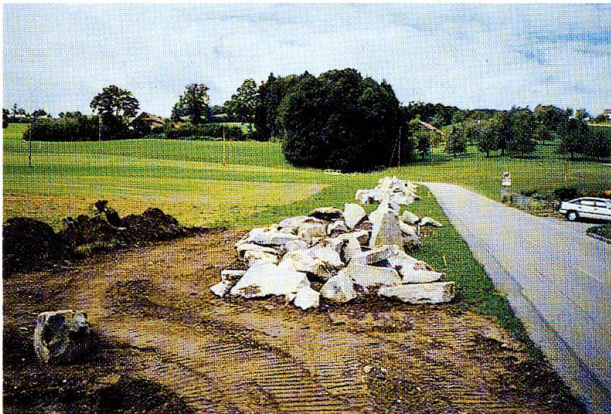
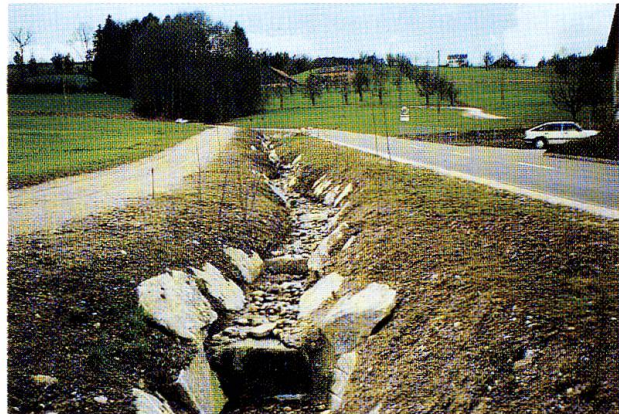
Abb. 7: Bognauerbach, Gemeinde Oberkirch: Situation während den Bauarbeiten, 14. 9. 1994.

Abb. 8: Situation unmittelbar nach der Bachöffnung, 4. 3. 1995.

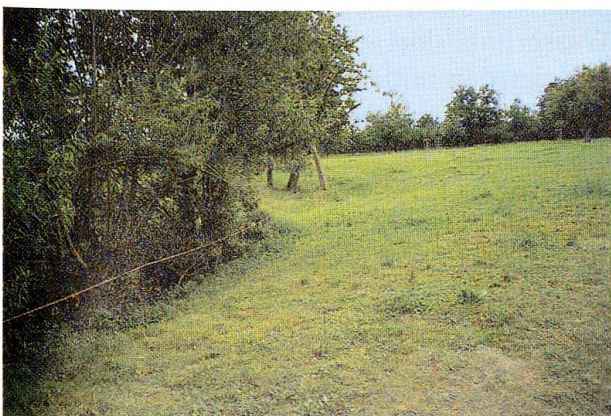
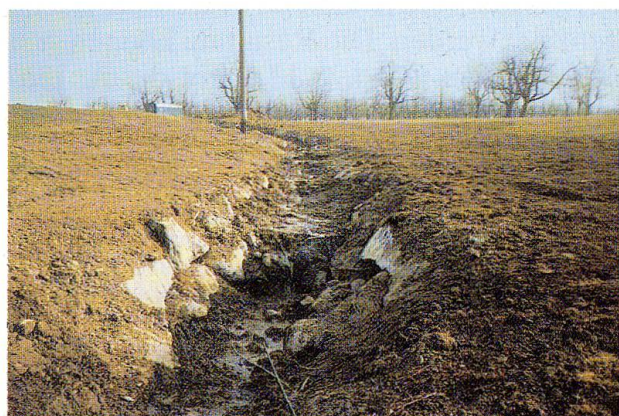
Abb. 11: Dorfbach/Stägbach, Gemeinde Hohenrain: Situation vor der Bachöffnung, 8. 8. 1995.

Abb. 12: Situation unmittelbar nach der Bachöffnung, 15. 3. 1996.

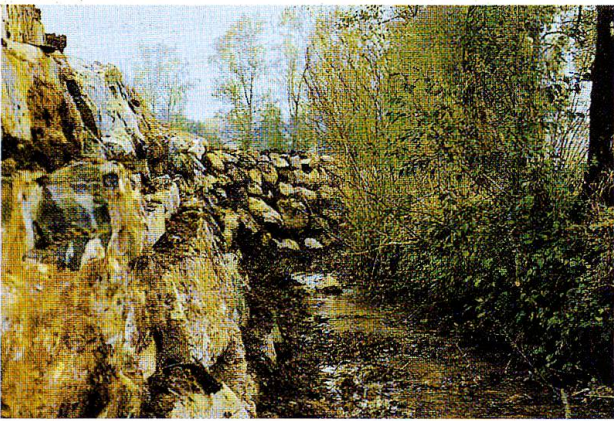
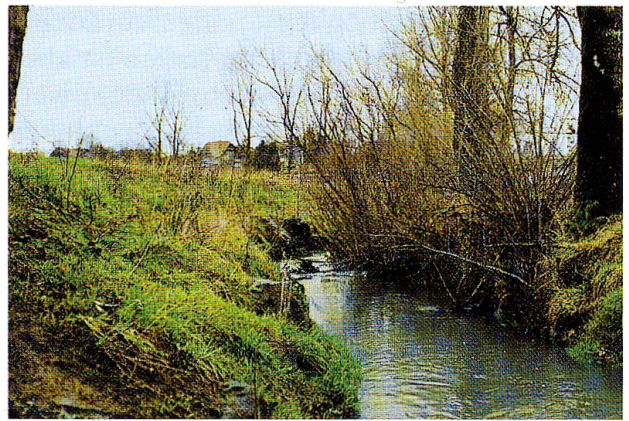
Abb. 13: Sellenbodenbach, Gemeinde Neuenkirch: illegale Uferverbauung, 28. 10. 1991.

Abb. 14: Wiederhergestellte Bachböschungen mit natürlichem Ufer und standortgerechter Bestockung, 14. 12. 1993.

Im Siedlungsgebiet sind die Revitalisierungsmassnahmen auch auf die Bedürfnisse des Menschen auszurichten. Wichtig ist, dass diese Gewässer als Teil der Landschaft verstanden werden. So sind für spezielle Situationen im urbanen Bereich auch streng architektonische Eingriffe zu akzeptieren, Betonkonstruktionen eingeschlossen (Abb. 13–18).

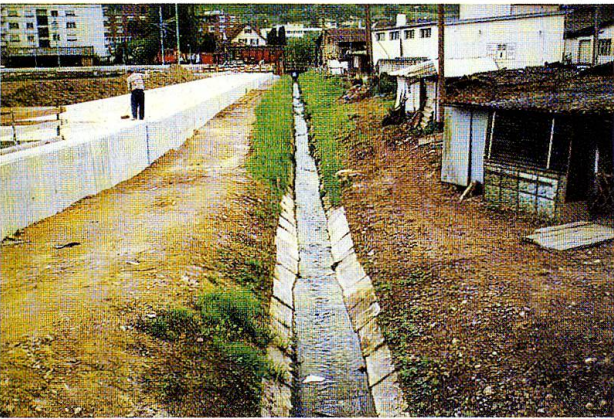
Abb. 15: Mühlebach, Gemeinde Ebikon: vor der Revitalisierung, 5. 5. 1993.

Abb. 16: Mühlebach nach der Revitalisierung, 13. 5. 1996.

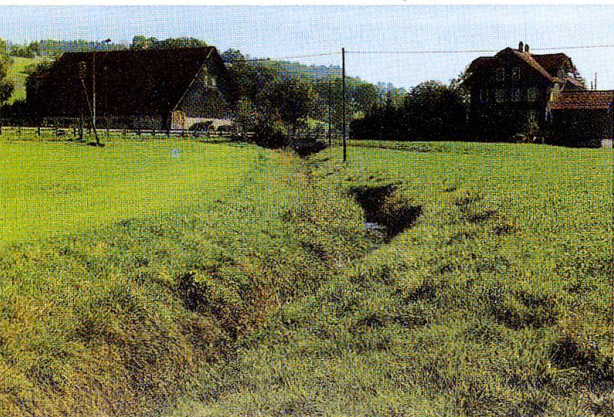
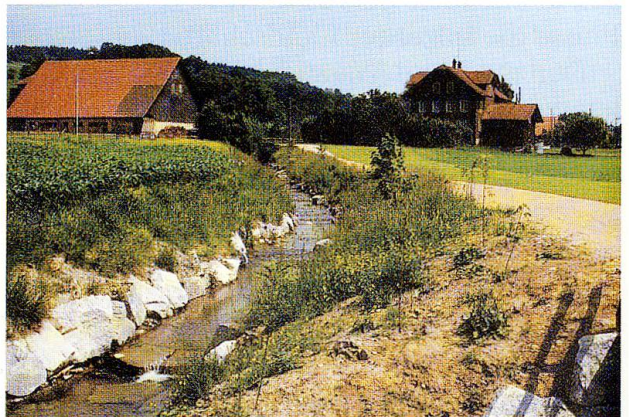
Abb. 17: Wina, Gemeinde Neudorf: Winakanal vor der Revitalisierung, 11. 10. 1990.

Abb. 18: Wina nach der Revitalisierung, 1. 7. 1993.

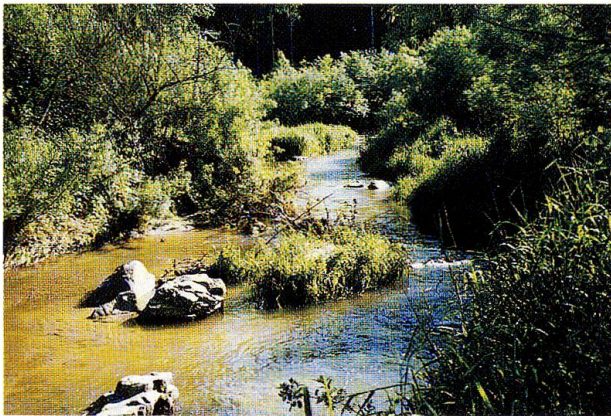
Abb. 19: Rotbach, Gemeinden Buchrain und Eschenbach: Strömungsvielfalt durch Störsteine, 16. 8. 1995.

Störsteine: Störsteine in einem Bachbett provozieren im abfließenden Wasser Strömungsvielfalt durch Verengungen im Bachbett (Abb. 19). Dies führt zu bestimmten Kiessortierungen im Sohlenmaterial, was vielfältigen Lebensraum für die Bewohner der Bachsohle ergibt.

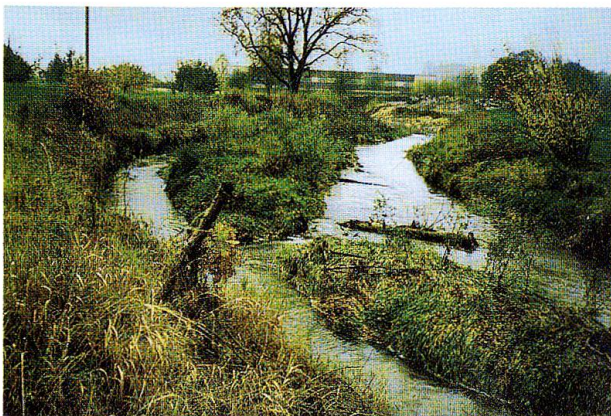
Abb. 21: Rotbach, Gemeinde Emmen: Bachbettverbreiterung bereichert die ökologische Situation, 22. 10. 1996.

Bachbettverbreiterungen: Durch die Verbreiterung des Bachbettes wird die Abflussgeschwindigkeit und damit auch die Schleppspannung des fließenden Wassers reduziert. Solche Ausbuchtungen wirken auf die Sohle erosionshemmend (Abb. 21). Sie ersetzen Sohlensicherungen aus Holz und Blocksteinen. Kiesablagerungen erhöhen die Struktur des Gewässers.

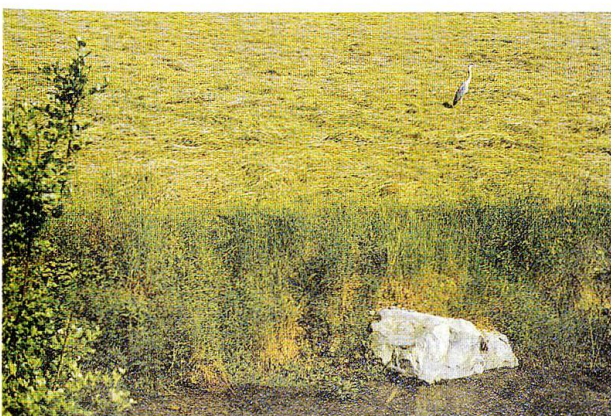
Abb. 23: Ron, Gemeinde Ebikon: Fischunterstand aus Blocksteinen im revitalisierten Rongerinne, 13. 5. 1996.

Fischunterstände: Mit Holz oder Steinen erstellte Unterstände bieten verschiedenen Fischarten Schutz vor Räubern aus der Luft (Abb. 23). Dies ist vor allem unmittelbar nach der Bauphase wichtig, solange die junge, standortgerechte Bestockung noch keinen Schatten auf das Gewässer wirft.

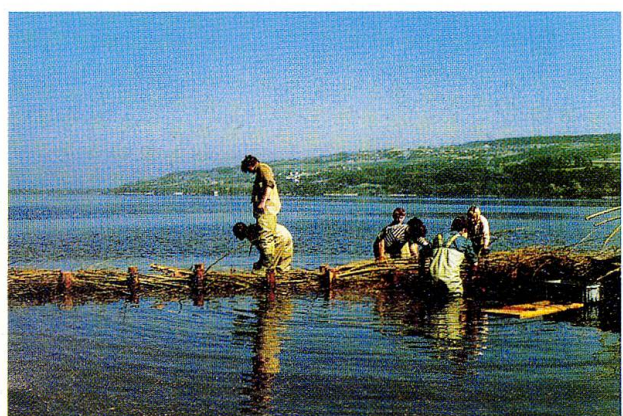
Abb. 24: Sempachersee, Gemeinde Sempach: Lahnungen mit Weidenfaschinen als Wellenbrecher, 3. 5. 1994.

Lahnungen: Lahnungen sind Bauwerke im See, die, dem Ufer vorgelagert, die Energie der Wellen reduzieren (Abb. 24). Diese Wellenbrecher im seichten Seeuferbereich unterstützen die Regenerierung des Schilfgürtels.

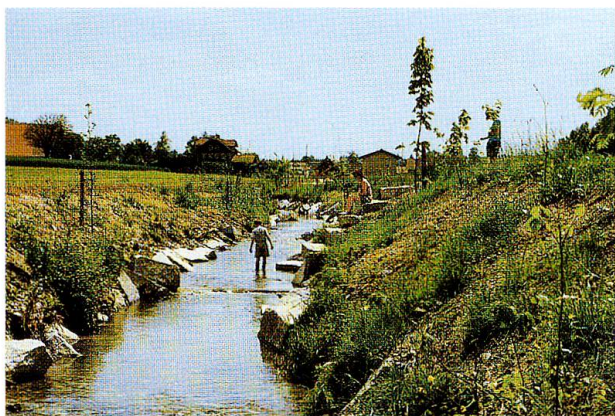
Abb. 25: Wina, Gemeinde Neudorf: Ein Zugang zum Bach erfreut Kinder wie Erwachsene, 1. 7. 1993.

Zugänge und Treppen: Wo steile Böschungen die Erreichbarkeit des Wassers einschränken, schaffen Treppen einen willkommenen Zugang zum Wasser (Abb. 25).

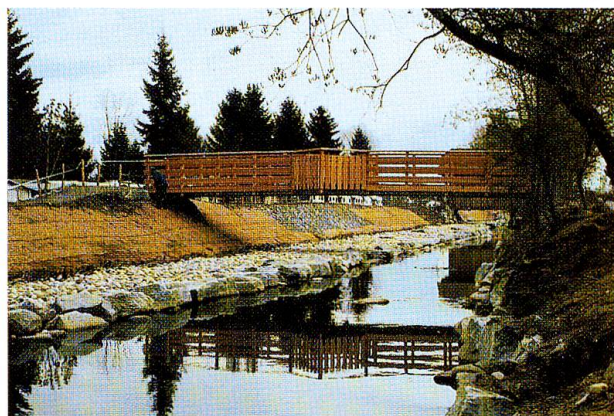
Abb. 26: Grosse Aa, Gemeinde Sempach: Brückenschlag über den revitalisierten Zufluss des Sempachersees, 12. 4. 1994.

Brücken: Brücken und Übergänge verbinden nicht nur zwei Ufer, sie ermöglichen auch einen direkten Einblick ins Gewässer (Abb. 26).

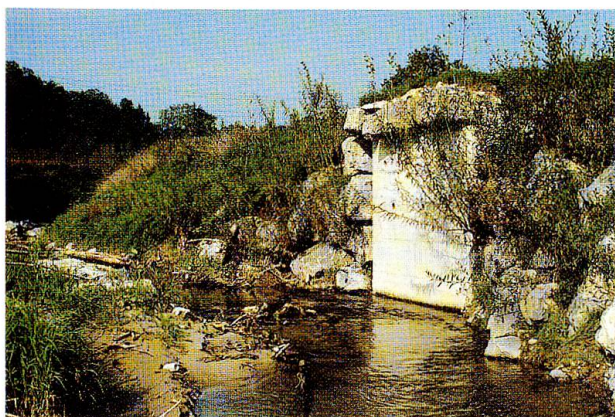
Abb. 27: Rotbach, Gemeinde Eschenbach: Eisvogelburg aus Beton und Blocksteinen, 18. 9. 1992.

Beton: Auf Beton, ein Baustoff der in breiten Kreisen schlecht akzeptiert wird, kann der Wasserbau nicht verzichten, weder im Sperren- noch im Brückenbau (Abb. 27). Eine Betonvogelburg kann beispielweise als Überlebenshilfe für den seltenen Eisvogel dienen.

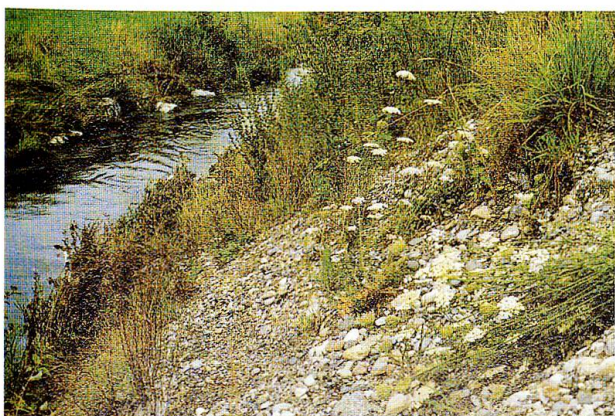
Abb. 29: Ron, Gemeinde Ebikon: Kiesschüttung als Magerstandorte, 5. 8. 1996.

Kiesschüttungen: Kiesschüttungen sind magere Standorte, Biotop für eine spezialisierte Ruderalflora (Abb. 29).

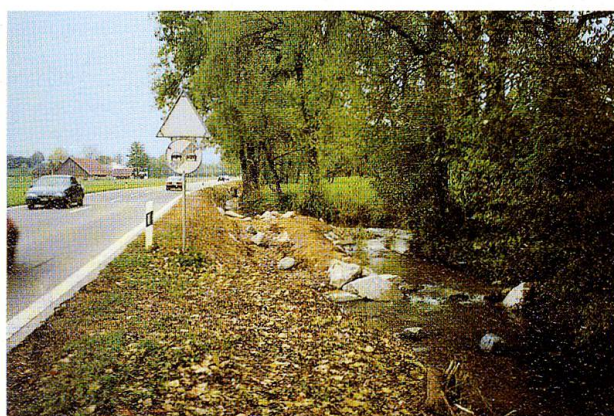
Abb. 30: Lippenrütibach, Gemeinde Neuenkirch: Geschonte Bestockung beim Bachausbau, 1. 10. 1992.

Bestockung: Eine abwechslungsreiche, nicht allzu dichte Bestockung mit standortgerechten Bäumen und Sträuchern fördert die Beschattung der Gewässer: Bestockte Gewässer sind lineare Verbindungsstränge und vernetzen naturnahe Lebensräume (Abb. 30).
