Artikel: Regeneration von Hochmooren

Regeneration von Hochmooren

THOMAS STIRNIMANN-DORMANN & HEINZ BOLZERN-TÖNZ

Fallbeispiel Heubeerimoos

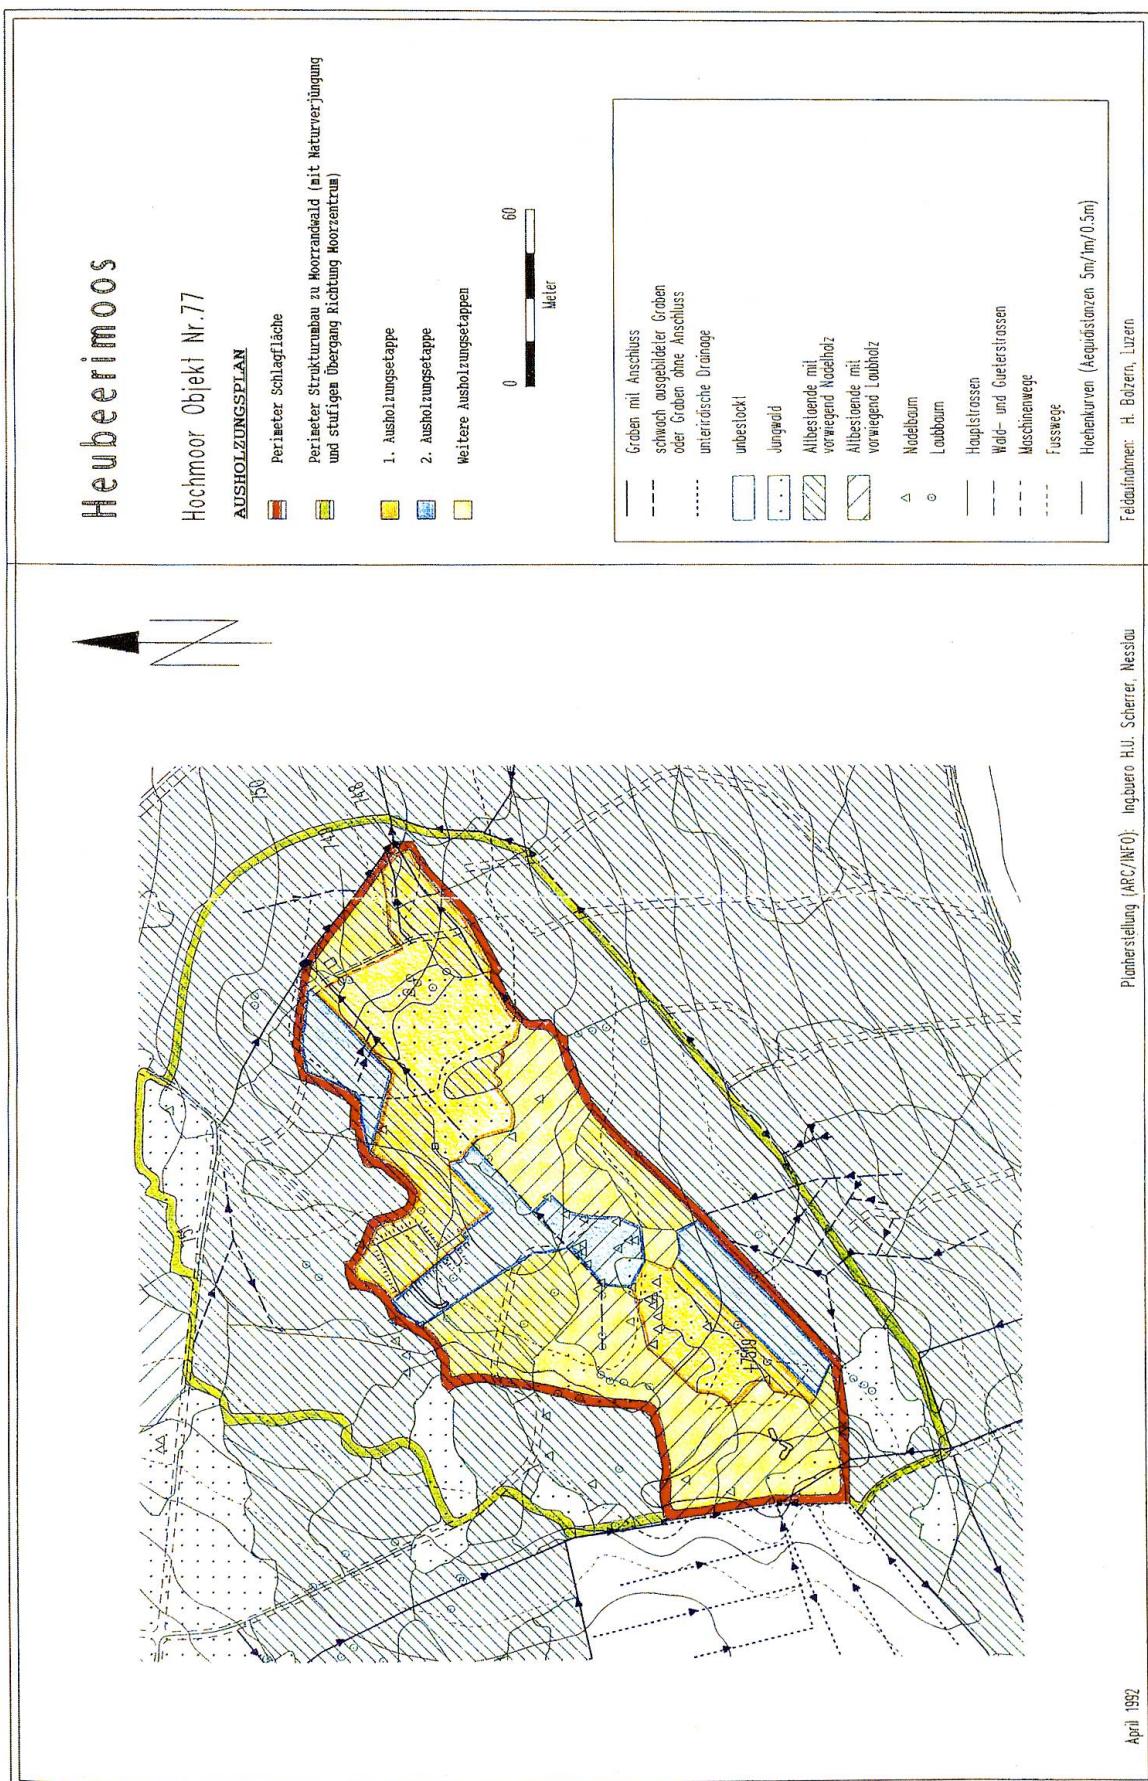
Durch gezielte etappenweise Ausholzung des Kerngebiets (Abb. 4) sollen die lichtbedürftigen Torfmoose sukzessive gefördert und eine grossflächige Verbuschung möglichst vermieden werden. Durch mehrere kleinere Massnahmen wie zum Beispiel Anlegen von Ast- und Reisighaufen oder Zurücklassen von aufgestellten Wurzelstellern gefällter Bäume sollen zusätzliche, zoologisch günstige Strukturen geschaffen werden.
