**Zeitschrift:** Nidwaldner Kalender  
**Herausgeber:** Nidwaldner Kalender  
**Band:** 148 (2007)

**Artikel:** Wo Wurzeln wachsen wüten Wildbäche weniger  
**Autor:** Günter, Rudolf / Omlin, Felix  
**DOI:** <https://doi.org/10.5169/seals-1033702>

# Wo Wurzeln wachsen wüten Wildbäche weniger

**Das Hochwasser vom August 2005 zeigte einmal mehr:  
Nichts schützt so nachhaltig und zugleich so günstig  
vor Erosion wie ein gesunder Wald.**

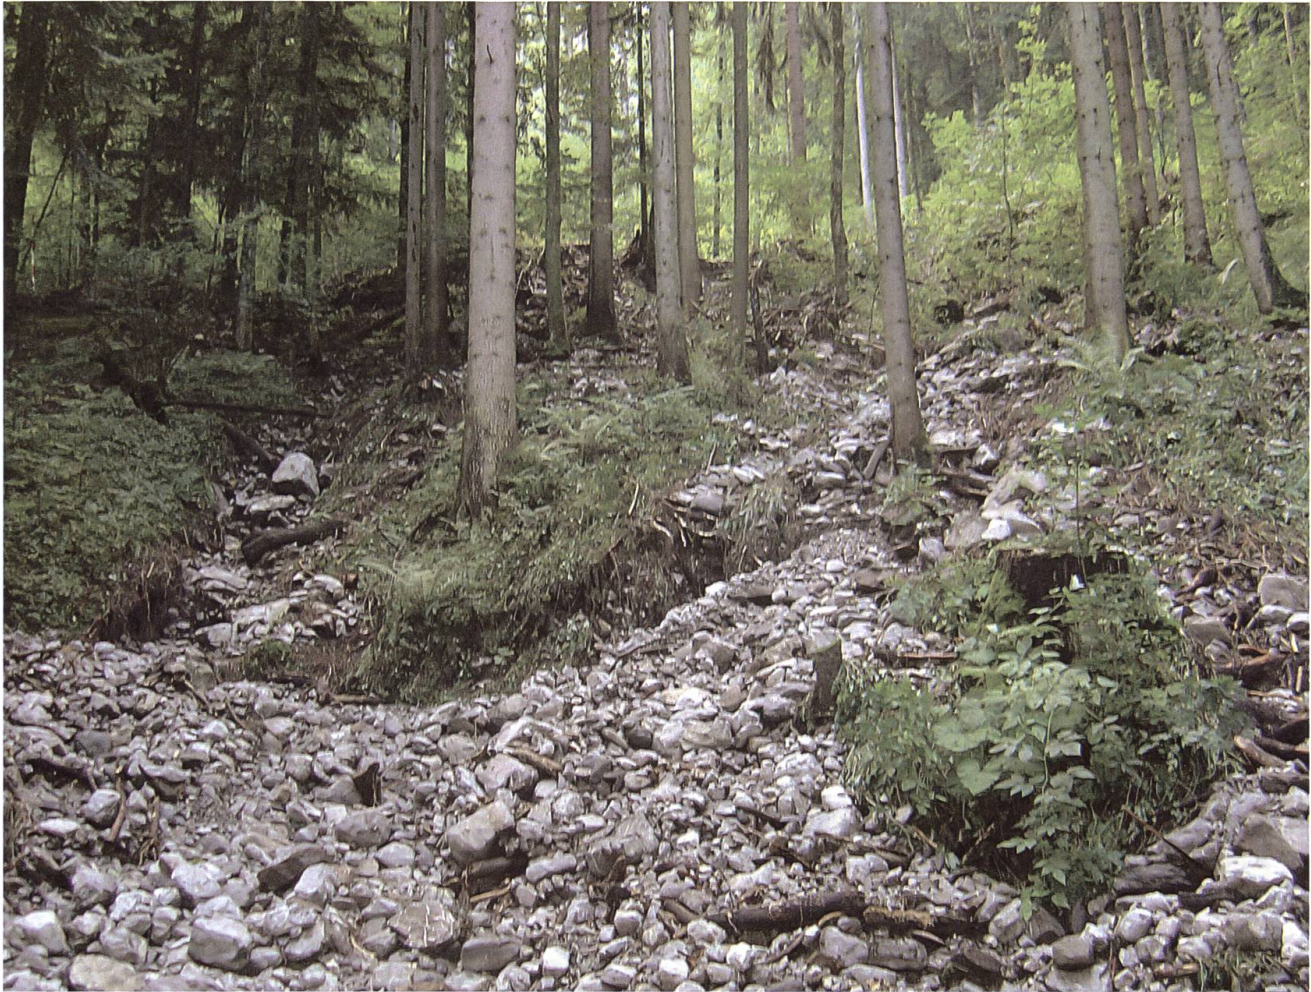
Der Wasserlauf im Lauigraben oberhalb von Stans: Im Wald schützt das Wurzelwerk den Boden...

Ein gutes Wurzelwerk von Bäumen und Sträuchern bildet die eigentliche Armierung für einen Boden. Dies zeigte sich beim Unwetter vom August 2005 mancherorts: Gut durchwurzelter Waldboden hat der Erosionswirkung von Wasserabflüssen wesentlich besser standgehalten als nur oberflächlich durchwurzelte Grünlandböden. Als Beispiele können Oberflächenabflüsse genannt werden, die im Wald kaum gegraben, aber tiefe Erosionsgräben aufgerissen haben, sobald sie aufs offene Wiesland drangen. Der Verlauf des Wassers im Lauigraben und im Kniribach oberhalb Stans veranschaulichen diesen Sachverhalt eindrücklich.

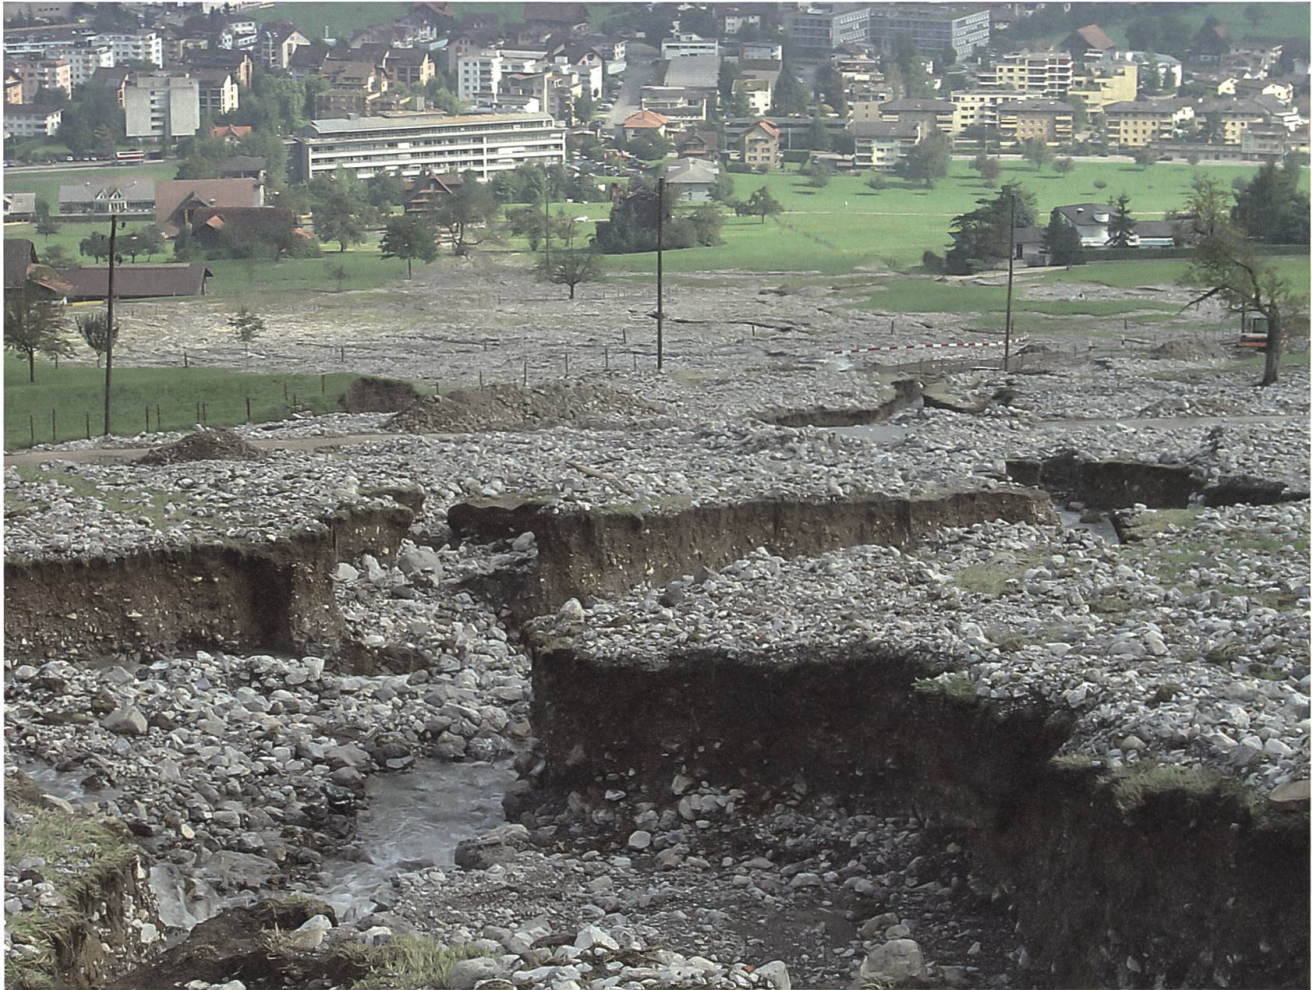
...während sich das Wasser weiter unten tief in die Wiese eingefressen hat.

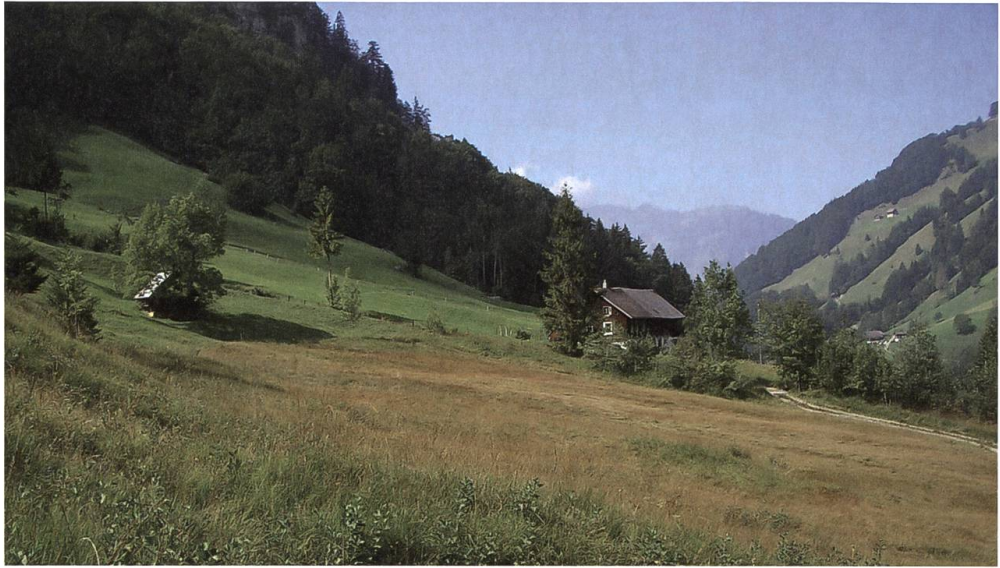
Die Riedfläche Oberrickenbach im September 2004 mit stehender Streue.

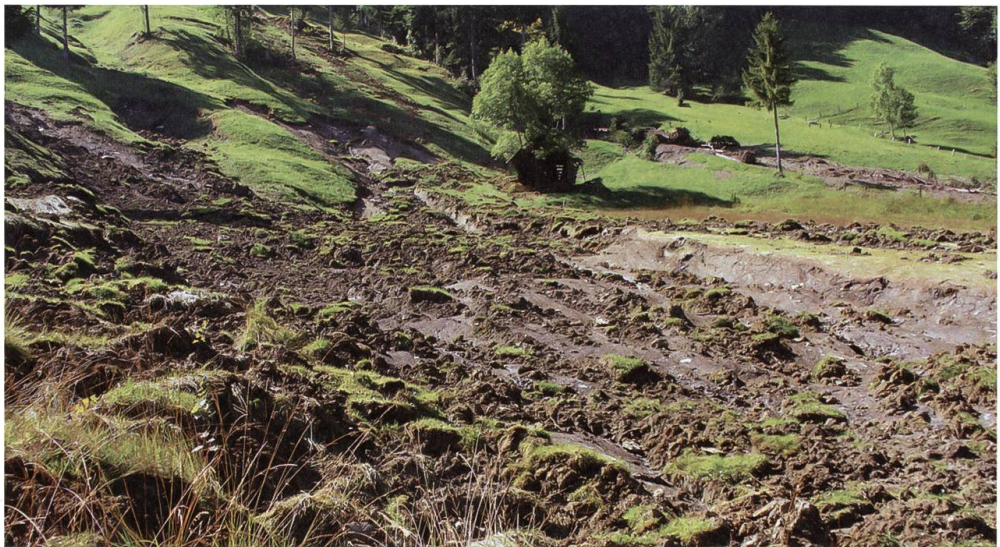
Die gleiche Fläche im September 2005 nach den Hangrutschen...

Wenn man die Tier- und Pflanzenarten erhalten will, so muss man deren Lebensraum erhalten und pflegen. Nach dem August 2005 stellte sich die Frage, was man mit den vielen abgerutschten Naturschutzflächen machen soll. Dazu wurde über das ganze Gebiet Rieder ein Gesamtprojekt gestartet, mit dem Ziel, mit möglichst einfachen Massnahmen wieder extensiv nutzbare Riedflächen herzurichten. Das ist prinzipiell das gleiche Vorgehen, das früher bei diesen Rutschflächen angewandt wurde.

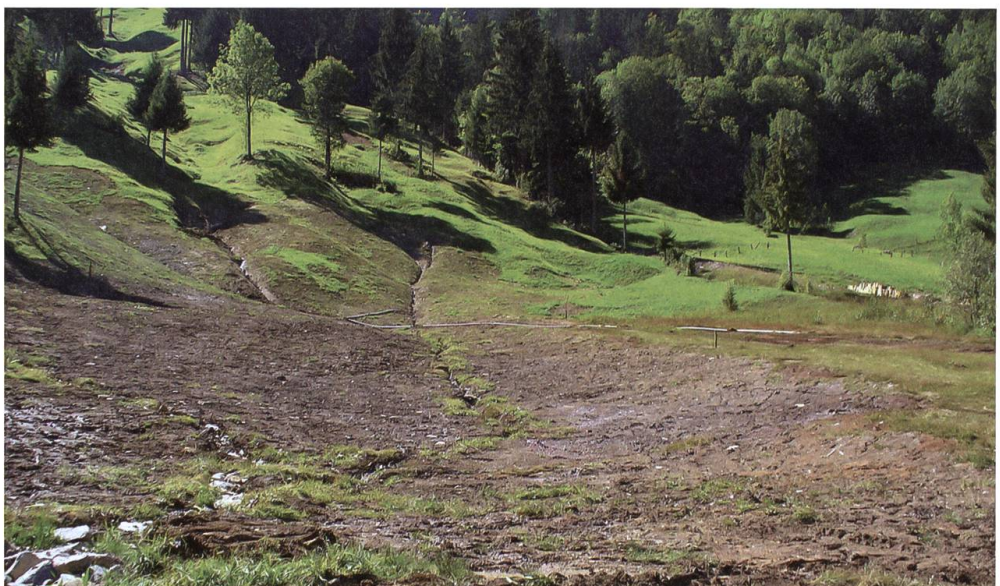
...und im September 2006 so hergerichtet, dass sie wieder genutzt werden kann.

Aber auch auf den ausplanierten Flächen werden sich erst nach einer Übergangsphase von mehreren Jahren wieder vergleichbare Vegetationseinheiten entwickeln, wie sie dort vor den Rutschereignissen bestand. So gesehen ist für diese
