Artikel: Wo Wurzeln wachsen wüten Wildbäche weniger

Wo Wurzeln wachsen wüten Wildbäche weniger

**Das Hochwasser vom August 2005 zeigte einmal mehr:
Nichts schützt so nachhaltig und zugleich so günstig
vor Erosion wie ein gesunder Wald.**

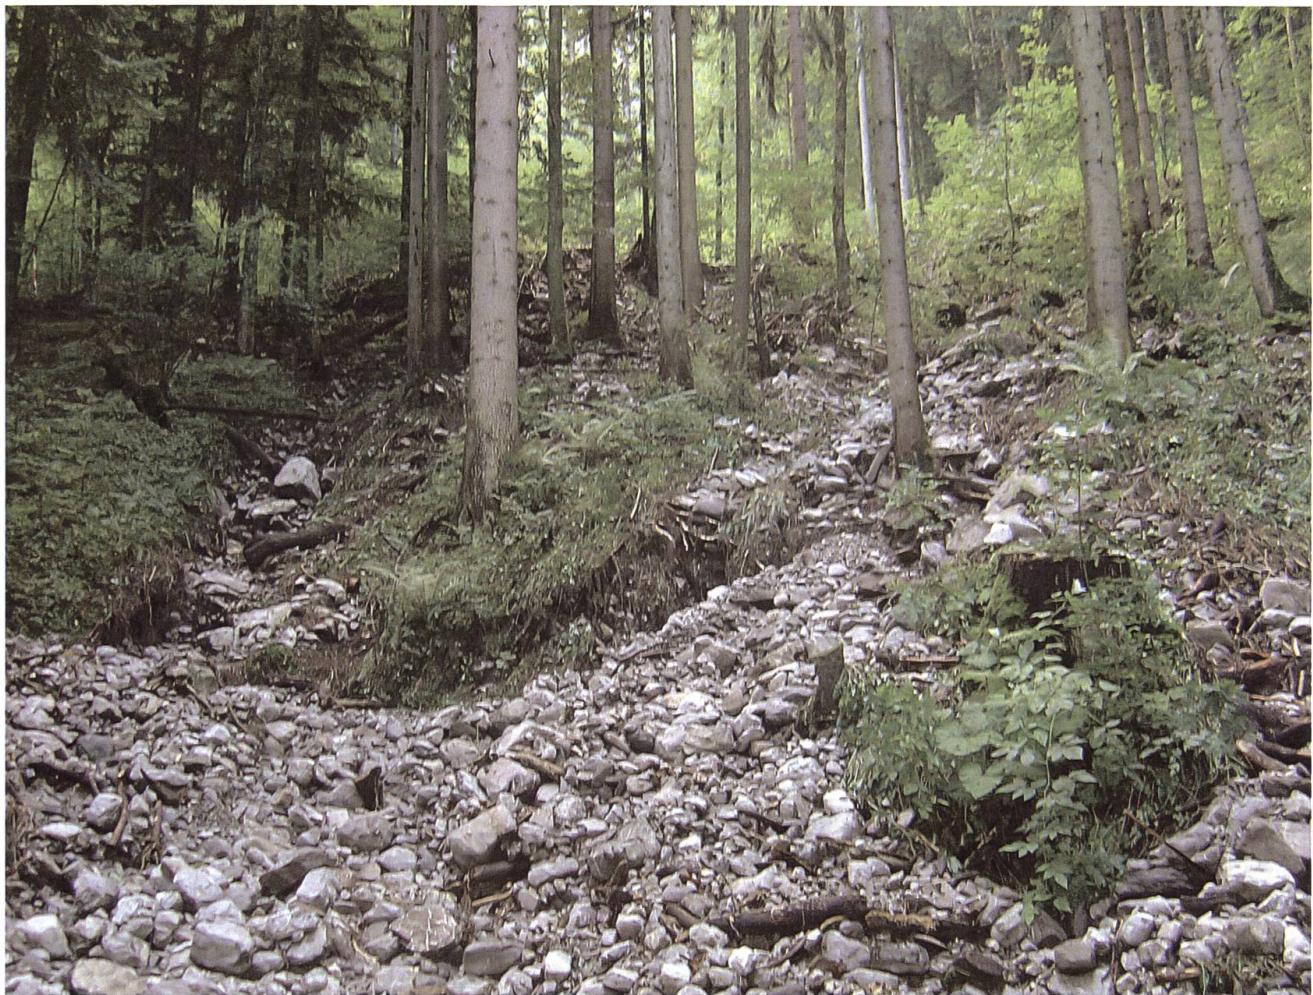
Der Wasserlauf im Lauigraben oberhalb von Stans: Im Wald schützt das Wurzelwerk den Boden...

Ein gutes Wurzelwerk von Bäumen und Sträuchern bildet die eigentliche Armierung für einen Boden. Dies zeigte sich beim Unwetter vom August 2005 mancherorts: Gut durchwurzelter Waldboden hat der Erosionswirkung von Wasserabflüssen wesentlich besser standgehalten als nur oberflächlich durchwurzelte Grünlandböden. Als Beispiele können Oberflächenabflüsse genannt werden, die im Wald kaum gegraben, aber tiefe Erosionsgräben aufgerissen haben, sobald sie aufs offene Wiesland drangen. Der Verlauf des Wassers im Lauigraben und im Kniribach oberhalb Stans veranschaulichen diesen Sachverhalt eindrücklich.

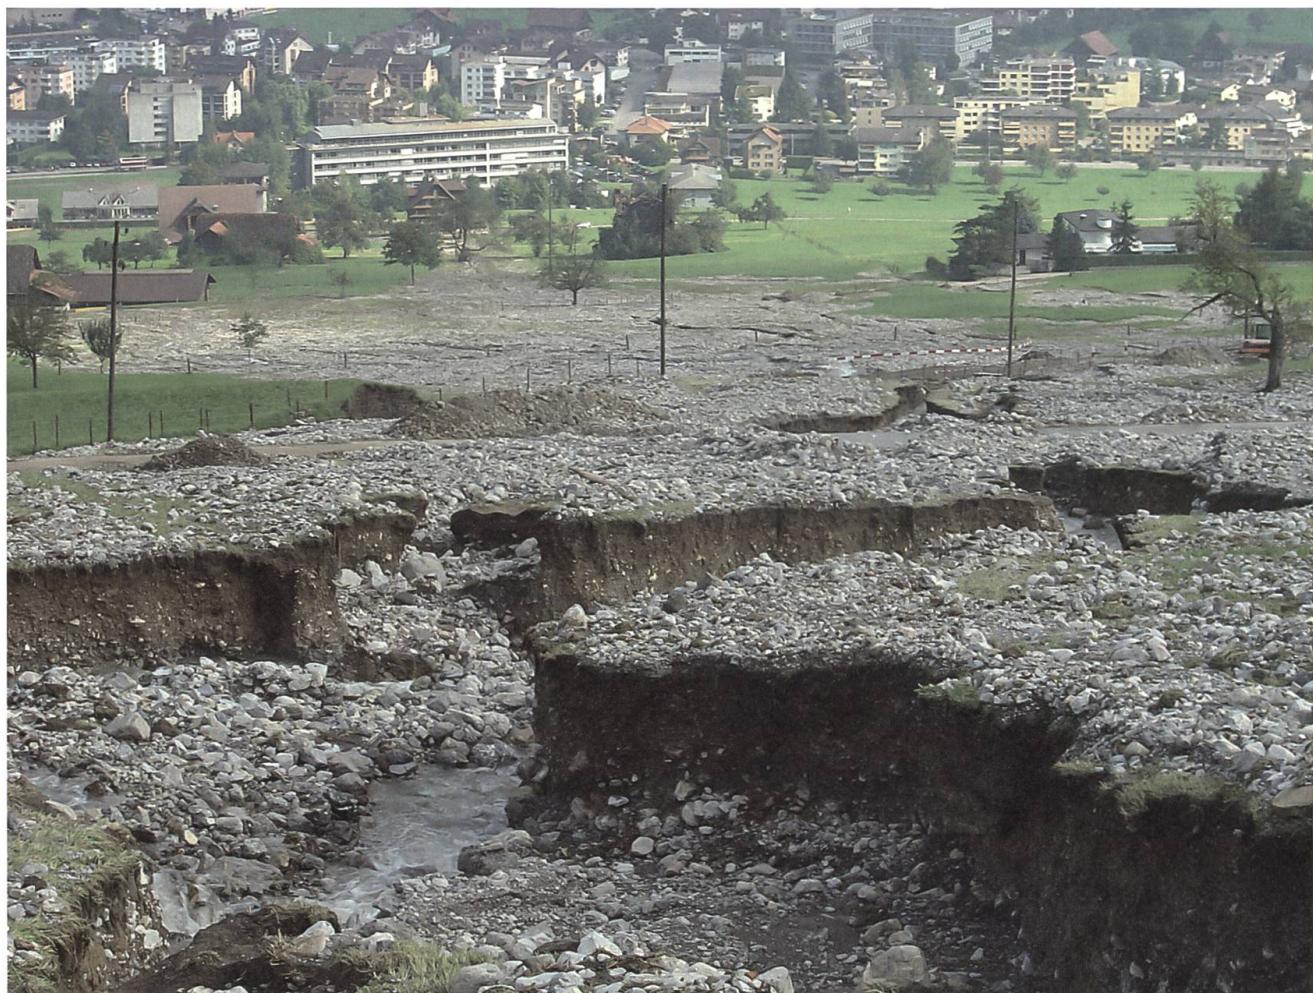
...während sich das Wasser weiter unten tief in die Wiese eingefressen hat.

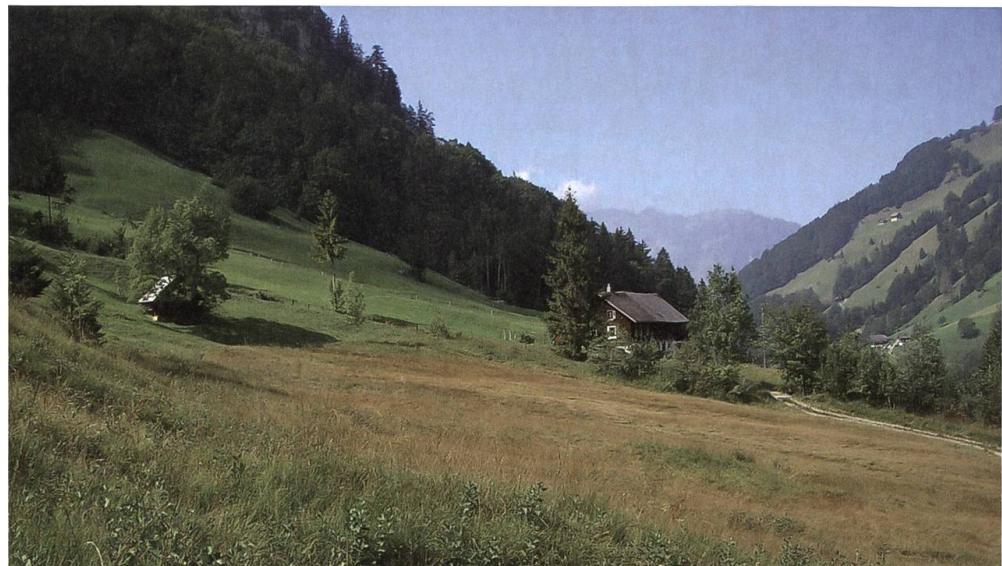
Die Riedfläche Oberrickenbach im September 2004 mit stehender Streue.

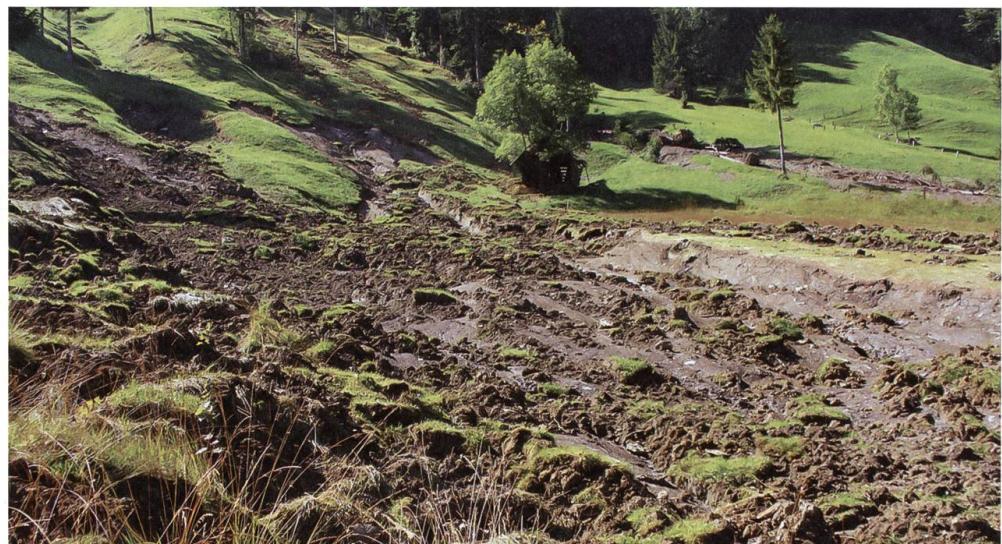
Die gleiche Fläche im September 2005 nach den Hangrutschen...

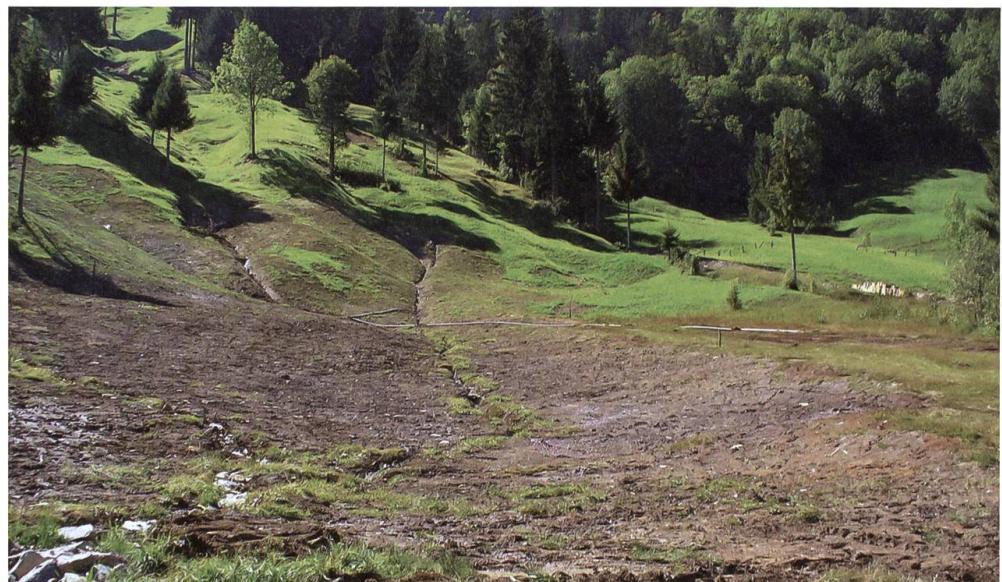
...und im September 2006 so hergerichtet, dass sie wieder genutzt werden kann.

Wenn man die Tier- und Pflanzenarten erhalten will, so muss man deren Lebens- raum erhalten und pflegen. Nach dem August 2005 stellte sich die Frage, was man mit den vielen abgerutschten Naturschutzflächen machen soll. Dazu wurde über das ganze Gebiet Rie- ter ein Gesamtprojekt gestartet, mit dem Ziel, mit möglichst einfachen Massnahmen wieder extensiv nutz- bare Riedflächen her- zurichten. Das ist prin-zipiell das gleiche Vor- gehen, das früher bei diesen Rutschflächen angewandt wurde.
