# Die Erhaltung historischer Bauten und Denkmäler : der Beitrag des Expert-Centers

Zeitschrift: **NIKE-Bulletin**

# Die Erhaltung historischer Bauten und Denkmäler

## Der Beitrag des Expert-Centers

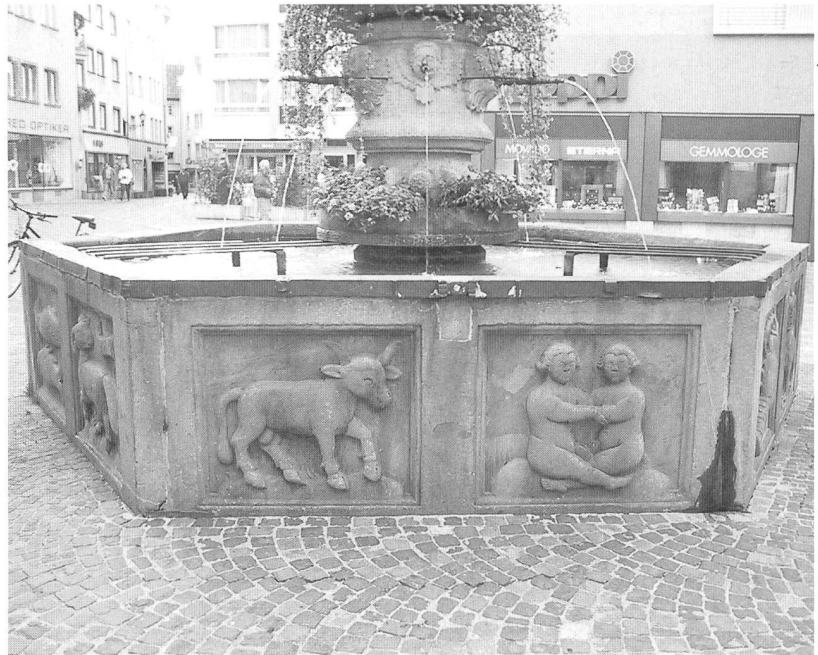
St. Martinsbrunnen Chur, Tierkreiszeichen "Stier" und "Zwillinge"; Die rechte Fuge ist sichtbar undicht

Das sechseckige Becken des Martinsbrunnens ist aus Scalärastein, einem lokalen sandigen Kalkschiefer, gebaut. Die sechs Steinplatten, welche die Wandungen des Brunnenbeckens bilden, sind auf Spalt gesetzt und in jede Platte sind zwei

der zwölf Tierkreiszeichen als Reliefs mit versenktem Hintergrund eingehauen. Die Platten stammen, laut einer Inschrift im Bild des Tierkreiszeichen Widder, aus dem Jahre 1716. Die senkrechten Fugen zwischen den Platten sind auf der Aussenseite bis ca. 2 cm breit mit einem Mörtel gefüllt. Stellenweise sind hier Risse und undichte Stellen zu beobachten.

Eine der Fragestellungen, die sich hier neben anderen stellte, war, ob das Betreiben des Brunnens im Winter für die Materialien als eher positiv oder als eher negativ einzuschätzen sei. Dieses Problem soll hier kurz erläutert werden, weil es typisch ist für die Art der Fragen, welche uns gestellt werden: Weil der Brunnen das ganze Jahr über mit Wasser gefüllt ist, wird die Temperatur der Steine an der Beckeninnenseite nie unter null Grad sinken und wohl sehr ausgeglichen der Wassertemperatur entsprechen. Die Temperatur von Grund- und Quellwasser entspricht ungefähr der Lufttemperatur im Jahresmittel in ihrem Einzugsgebiet. Für Chur beträgt die mittlere Jahrestemperatur ca. 9 °C. Auf der Aussenseite der Steinplatten dagegen dürfte die Temperatur durch Besonnung, Schnee und Eisbildung grösseren Schwankungen als auf der im Wasser befindlichen Innenseite unterliegen. Das Betreiben des Brunnens das ganze Jahr über dürfte zur Folge haben, dass die Temperaturen innerhalb der Steinplatten das ganze Jahr über mehr oder weniger konstant sind. Es kann sogar gesagt werden, dass die Steininnentemperaturen seltener (wenn überhaupt) unter null Grad sinken, als sie dies bei leerem Brunnenbecken tun würden. Der Einfluss des stetigen Brunnenbetriebs wird somit als eher positiv beurteilt. Frostsprengungen an der Aussenseite sind dagegen theoretisch möglich. Ob sie auftreten, müssen die Beobachtungen noch zeigen.

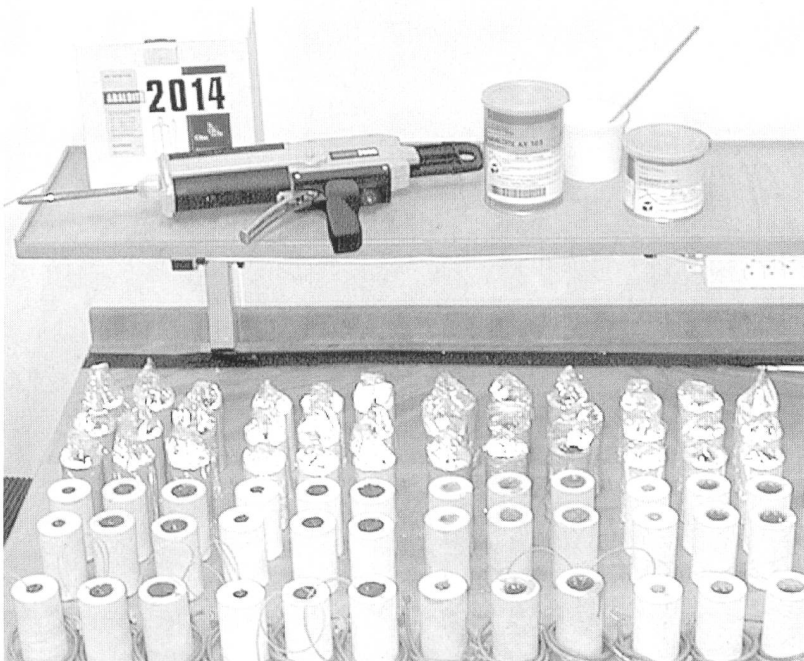
**Expoxyd-Naturstein. Probenkörper mit Thermoelementen**

Die Reparatur gebrochener Skulpturenelemente mittels Dübel und Epoxydharzen erzeugte teilweise neue Schädigungen durch Rissbildungen in der Klebzone. Für die Restaurierungsarbeiten wurden zwei Arten von Epoxydharzen als Kleber verwendet. Die Ursachen für Rissbildungen im Stein wurden im Labor Lausanne des Expert-Centers näher untersucht und simuliert. Die folgenden Aussagen und Beobachtungen der Restauratoren waren

Die Laboruntersuchung beinhaltete eine Charakterisierung der physikalischen Eigenschaften der Ausgangsmaterialien und eine Analyse der Spannungszustände im Übergang zwischen Stein und Exoxyd-Kleber in Abhängigkeit von klimatischen Einflüssen (Änderung von Temperatur und Feuchtigkeit).

Die Untersuchungen erbrachten, dass der Stein aufgrund seiner geringen Zugfestigkeit sehr empfindlich auf die Expansionen der Epoxydharze reagiert. Dabei waren deutliche Unterschiede im Quellverhalten der verwendeten Epoxydharze zu verzeichnen, die eine Auswahl und Anpassung des Systems ermöglichten.
