Artikel: Schloss Interlaken : Bauforschung in der Denkmalpflege

Autor: Bertschinger, Urs

Schloss Interlaken – Bauforschung in der Denkmalpflege

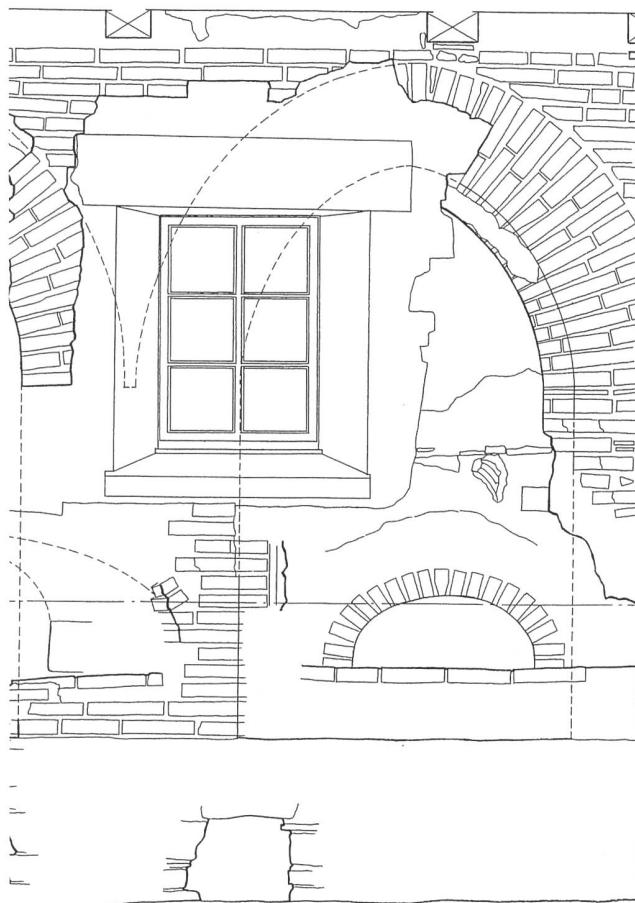
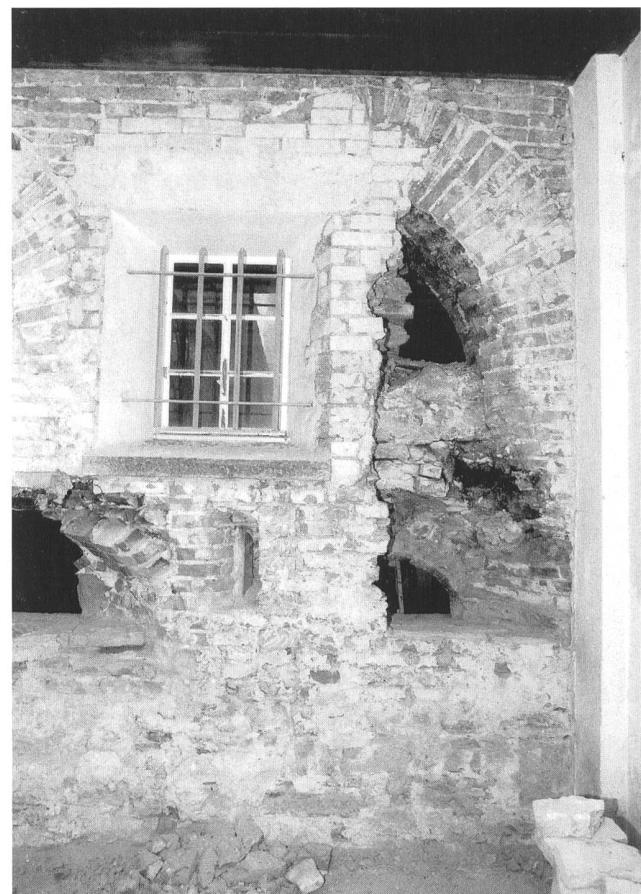
Schloss Interlaken, Zeichnerische Erfassung der Fundsituation.

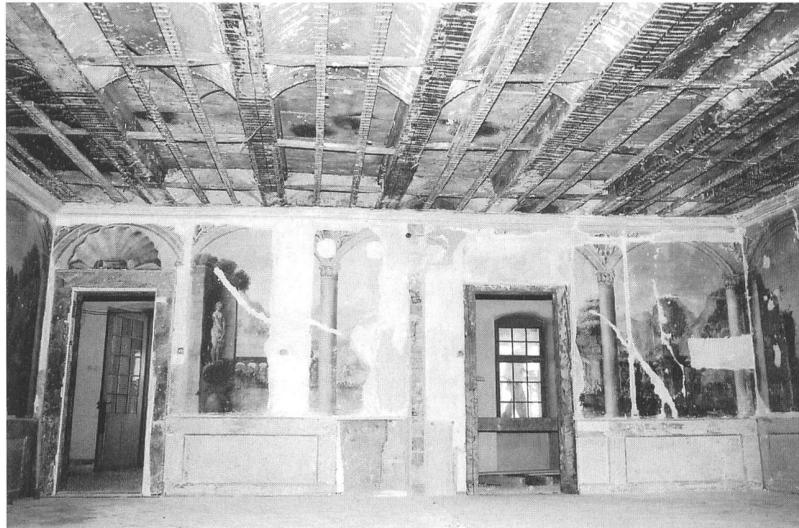
Schloss Interlaken, Saal um 1710, Malerei um 1750, Balken und Gewölbedecke um 1450.

Durch weitere Demontagen neuerer Einbauteile wurden ältere Konstruktionen und Ausstattungen sichtbar. Anhand ausgewählter Hölzer konnte in einer dendrochronologischen Untersuchung (Datierung mittels Jahrringvergleich; Dendrolabor Egger, Boll) das Baudatum des Kernbaus in die Jahre um 1450 gelegt werden.

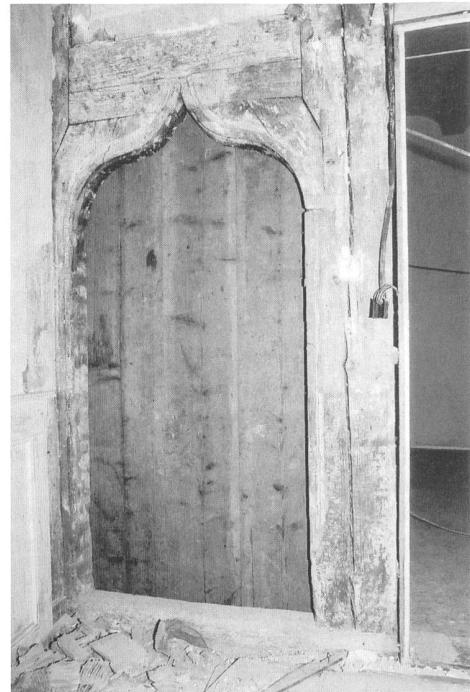
Wiederentdecktes Türgewände zu einer ehemaligen Chorherren-Zelle, um 1450.

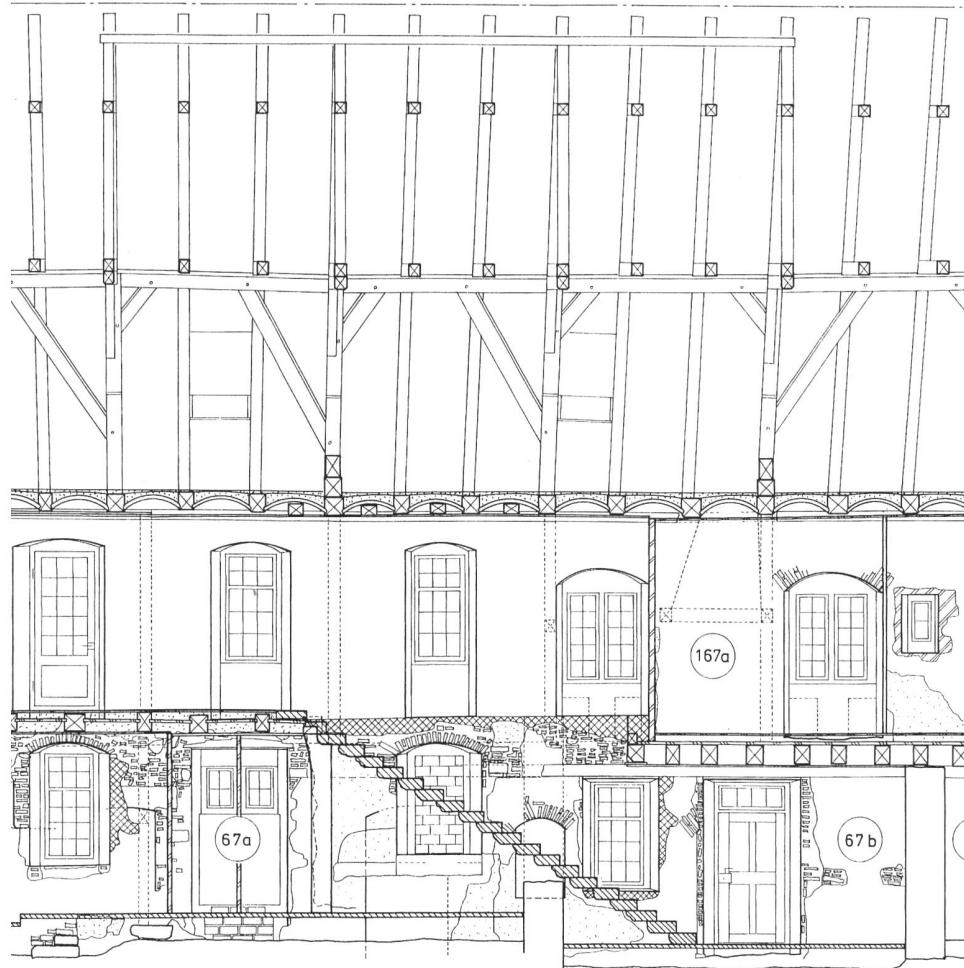
Schloss Interlaken, Bauaufnahme mit Befunden zu den Wänden, Tür- und Fensteröffnungen sowie zur Balkenlage und zum Dachstuhl (Ausschnitt).

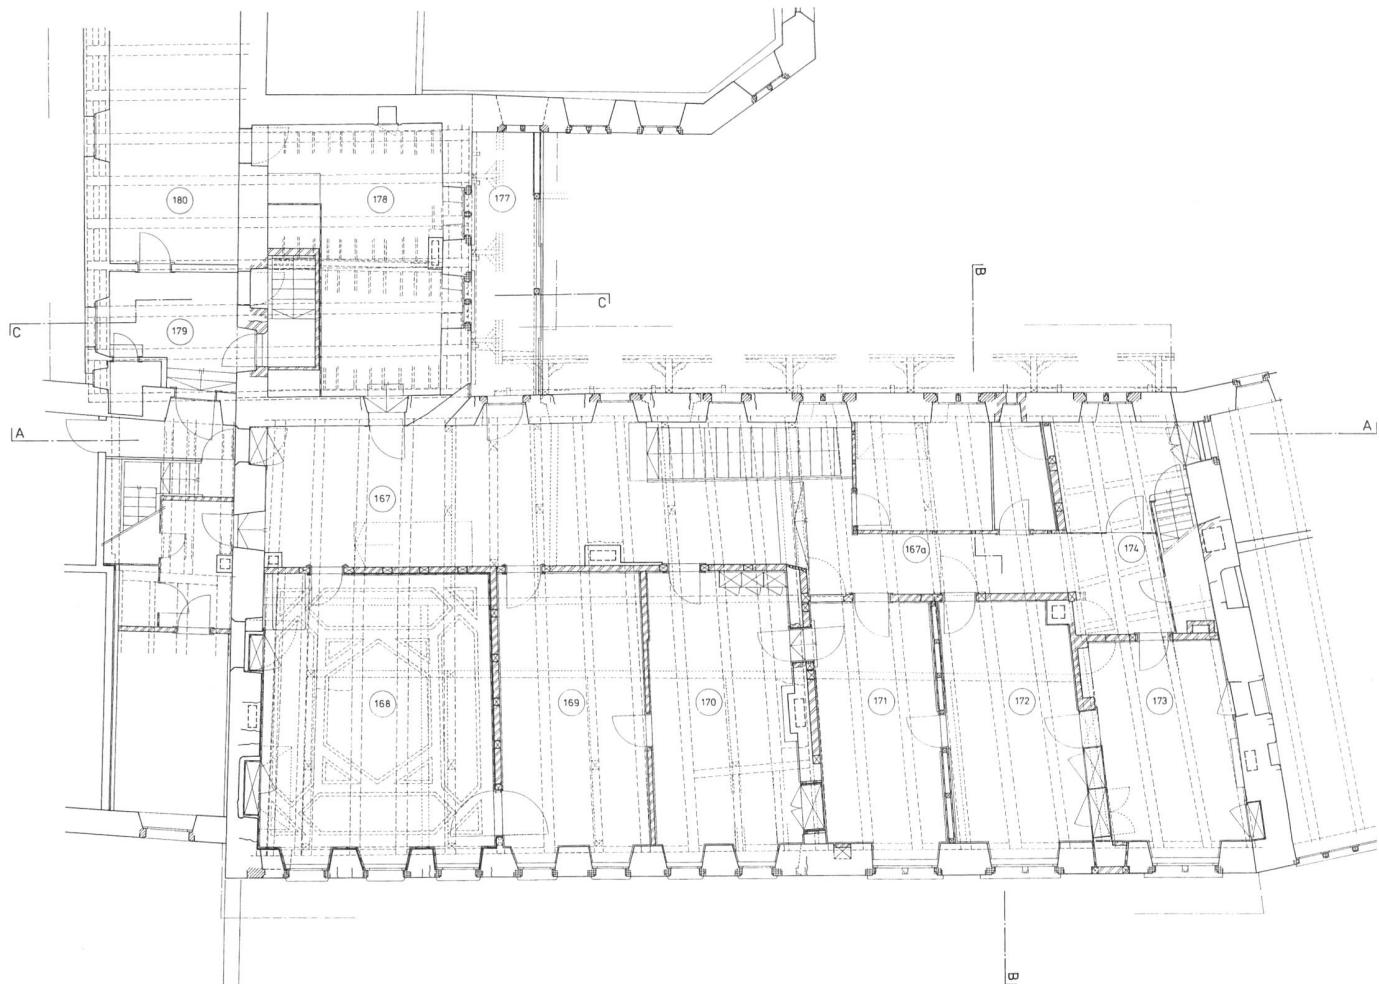
Schloss Interlaken, Bauaufnahme mit Befunden zu Wänden, Tür- und Fensteröffnungen, Balkenlagen und Decken.
