**Zeitschrift:** NIKE-Bulletin

**Artikel:** Umbau und Renovation des Parlamentsgebäudes

Autor: Bilfinger, Monica

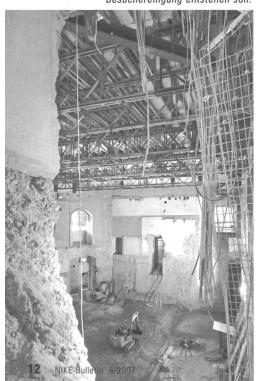
> 2) Umgestaltungsarbeiten, wo der neue Besuchereingang entstehen soll.

Der zweite sichtbare Eingriff betrifft die Zugangssituation. Das Parlamentsgebäude wird in seiner Hauptachse zentral betreten. Die Ratsmitglieder gelangen unter dem Ständeratssaal in die Kuppelhalle. Neu wird nun auch der Besucher – der in den letzten Jahren durch ein Provisorium und über ein Seitentreppenhaus ins Haus gelangte – das Parlament wieder zentral betreten können, allerdings von der Südseite her. Dort, unter den Arkaden, gab es schon immer einen Ein-

gang, der zu Räumen der Bundesgärtnerei geführt hatte. Dahinter lagen Teile der mehrgeschossigen Lüftungsanlage. Diese originalen, für damalige Verhältnisse sehr modernen und komplexen Installationen es waren insgesamt drei Heizungssysteme eingebaut gewesen - waren bereits in den 50er und in den 70er Jahren durch neue Anlagen ersetzt worden. Mit dem aktuellen Umbau sollte auch gleichzeitig das gesamte Heizungs- und Lüftungssystem sowie das Stark- und Schwachstrom-Verteilsystem erneuert werden. Dieser Umstand kam der Idee des neuen Besuchereingangs entgegen: Die neue Haustechnikzentrale wurde um zwei Stockwerke hinter der bestehenden Terrassenmauer abgesenkt. So können die Besucher neu, der Logik des Hauses folgend und analog zu den Ratsmitgliedern – in der Mittelachse südseitig das Haus betreten und

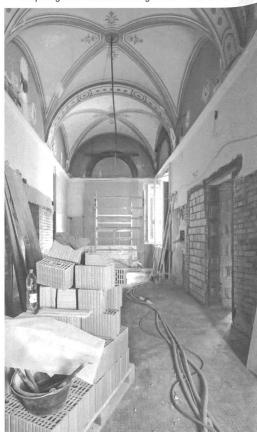
3) Befund der erhaltenen Originaltapete im Zeitungszimmer.

Im Zwischenraum oberhalb des Täfers und der originalen Decke kamen auf der Südwand Reste einer roten Tapete mit Bordüre hervor. Versuche, den Rapport der Tapete zu finden, verliefen erfolgreich: Ein dem Jugendstil verpflichtetes Motiv mit Mohnblüten resultierte daraus (Abb. 3). Im Siebdruckverfahren wurde die Tapete nachgedruckt und aus schalltechnischen Gründen auf eine Leinwand aufgezogen. Der untere Teil der Wand wurde mit einem einfachen Täfer aus Wurzelholzfurnier aus Japanischer Esche - ein Holz das sich auf der gleichen Ebene im Ecksitzungszimmer findet verkleidet. Ein schwarz lackierter Tresen sowie neuzeitliches Mobiliar ergänzen die Cafébar (Abb. 5). Die definitive Wahl des Beleuchtungskörpers ist vorläufig noch nicht erfolgt.

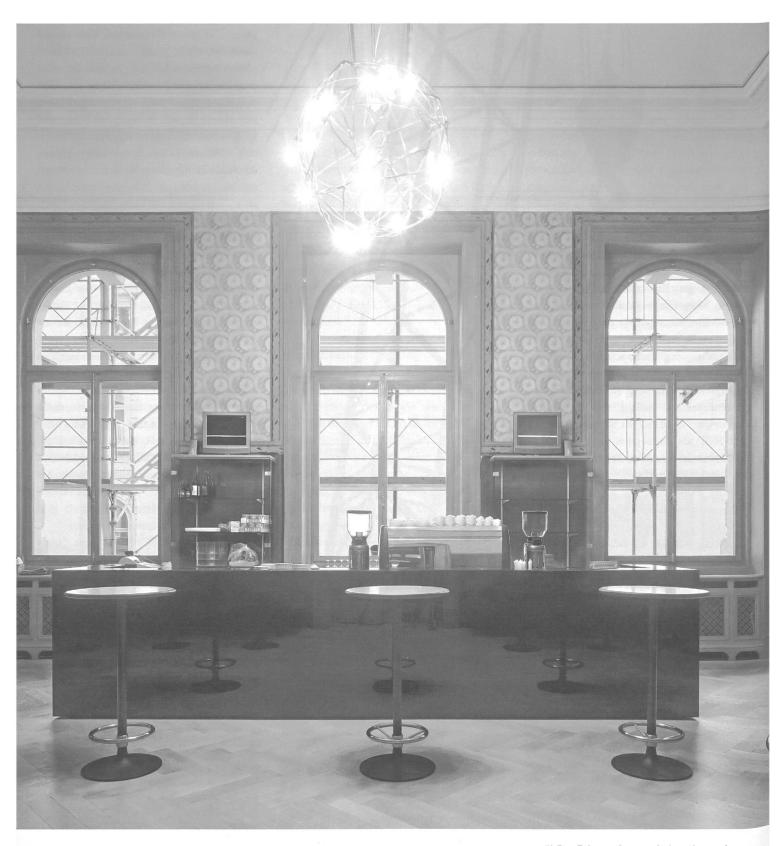
5) Das Zeitungszimmer mit der rekonstruierten Tapete und dem neuen Mobiliar.
