Umbau und Renovation des Parlamentsgebäudes

Von Monica Bilfinger

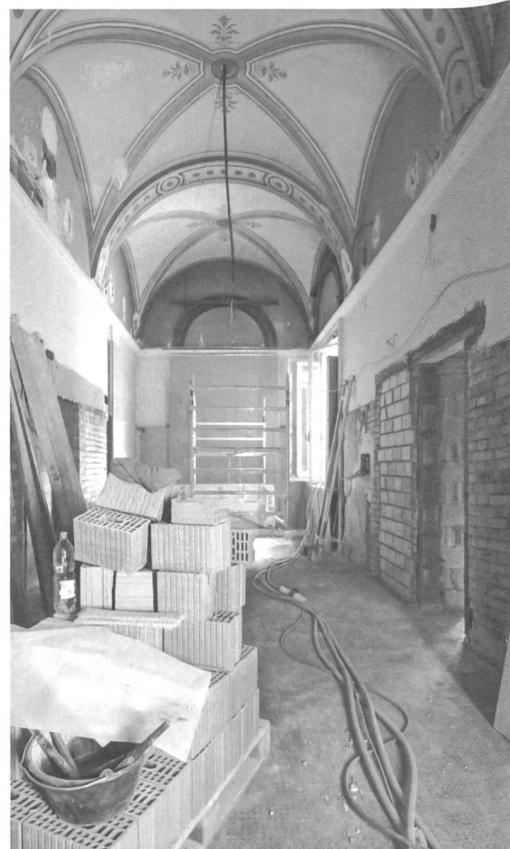
4) In der Ständerats-Garderobe: Nach Entfernen der eingehängten Decke erscheint die ursprüngliche Decke mit originaler Dekoration.

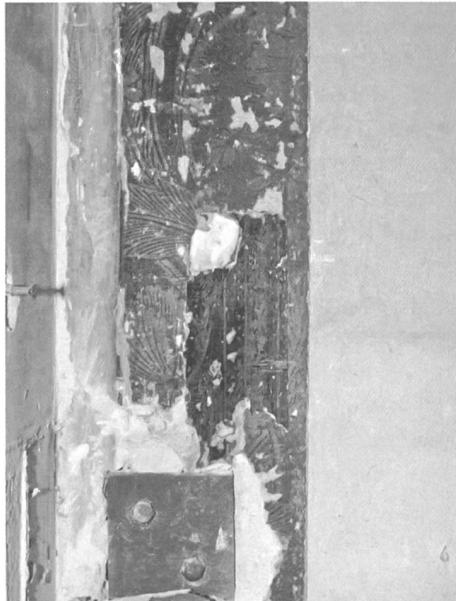
3) Befund der erhaltenen Originaltapete im Zeitungszimmer.

Im Zwischenraum oberhalb des Täfers und der originalen Decke kamen auf der Südwand Reste einer roten Tapete mit Bordüre hervor. Versuche, den Rapport der Tapete zu finden, verliefen erfolglos: Ein dem Jugendstil verpflichtetes Motiv mit Mohnblüten resultierte daraus (Abb. 3). Im Siebdruckverfahren wurde die Tapete nachgedruckt und aus schalltechnischen Gründen auf eine Leinwand aufgezogen. Der untere Teil der Wand wurde mit einem einfachen Täfer aus Wurzelholzfurnier aus Japanischer Esche – ein Holz das sich auf der gleichen Ebene im Ecksitzungszimmer findet – verkleidet. Ein schwarz lackierter Tresen sowie neuzeitliches Mobiliar ergänzen die Cafèbar (Abb. 5). Die definitive Wahl des Beleuchtungskörpers ist vorläufig noch nicht erfolgt.

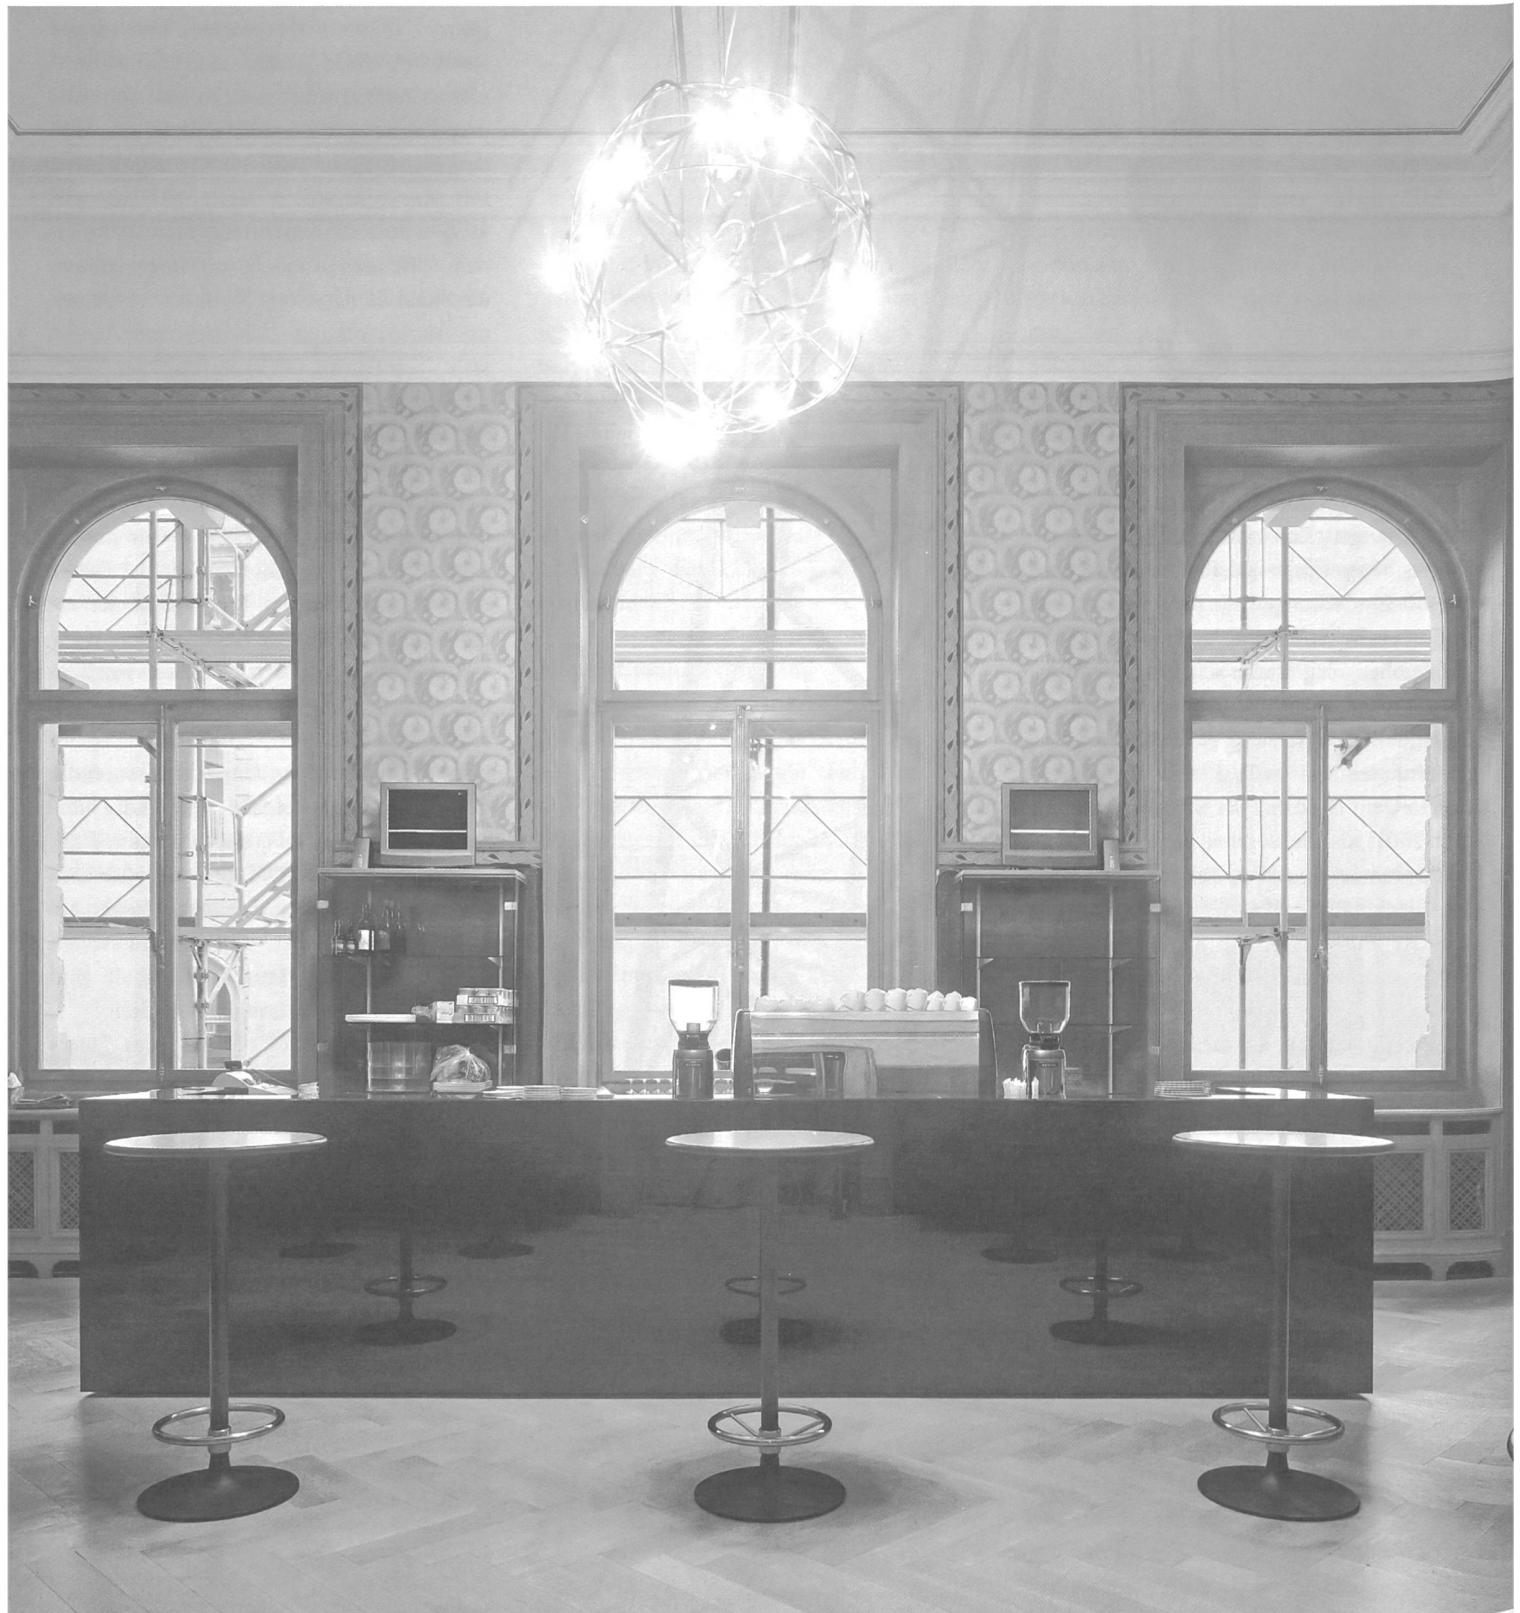
5) Das Zeitungszimmer mit der rekonstruierten Tapete und dem neuen Mobiliar.
