Artikel: Der Werkgedanke im Zentrum
Autor: Thurston, Patrick
DOI: <https://doi.org/10.5169/seals-727151>

Von Patrick Thurston

Erstes Fallbeispiel: Küfer- und Kleinbauernhaus Rütli, Worb

Zweites Fallbeispiel: Uhrenfedernfabrik Biel

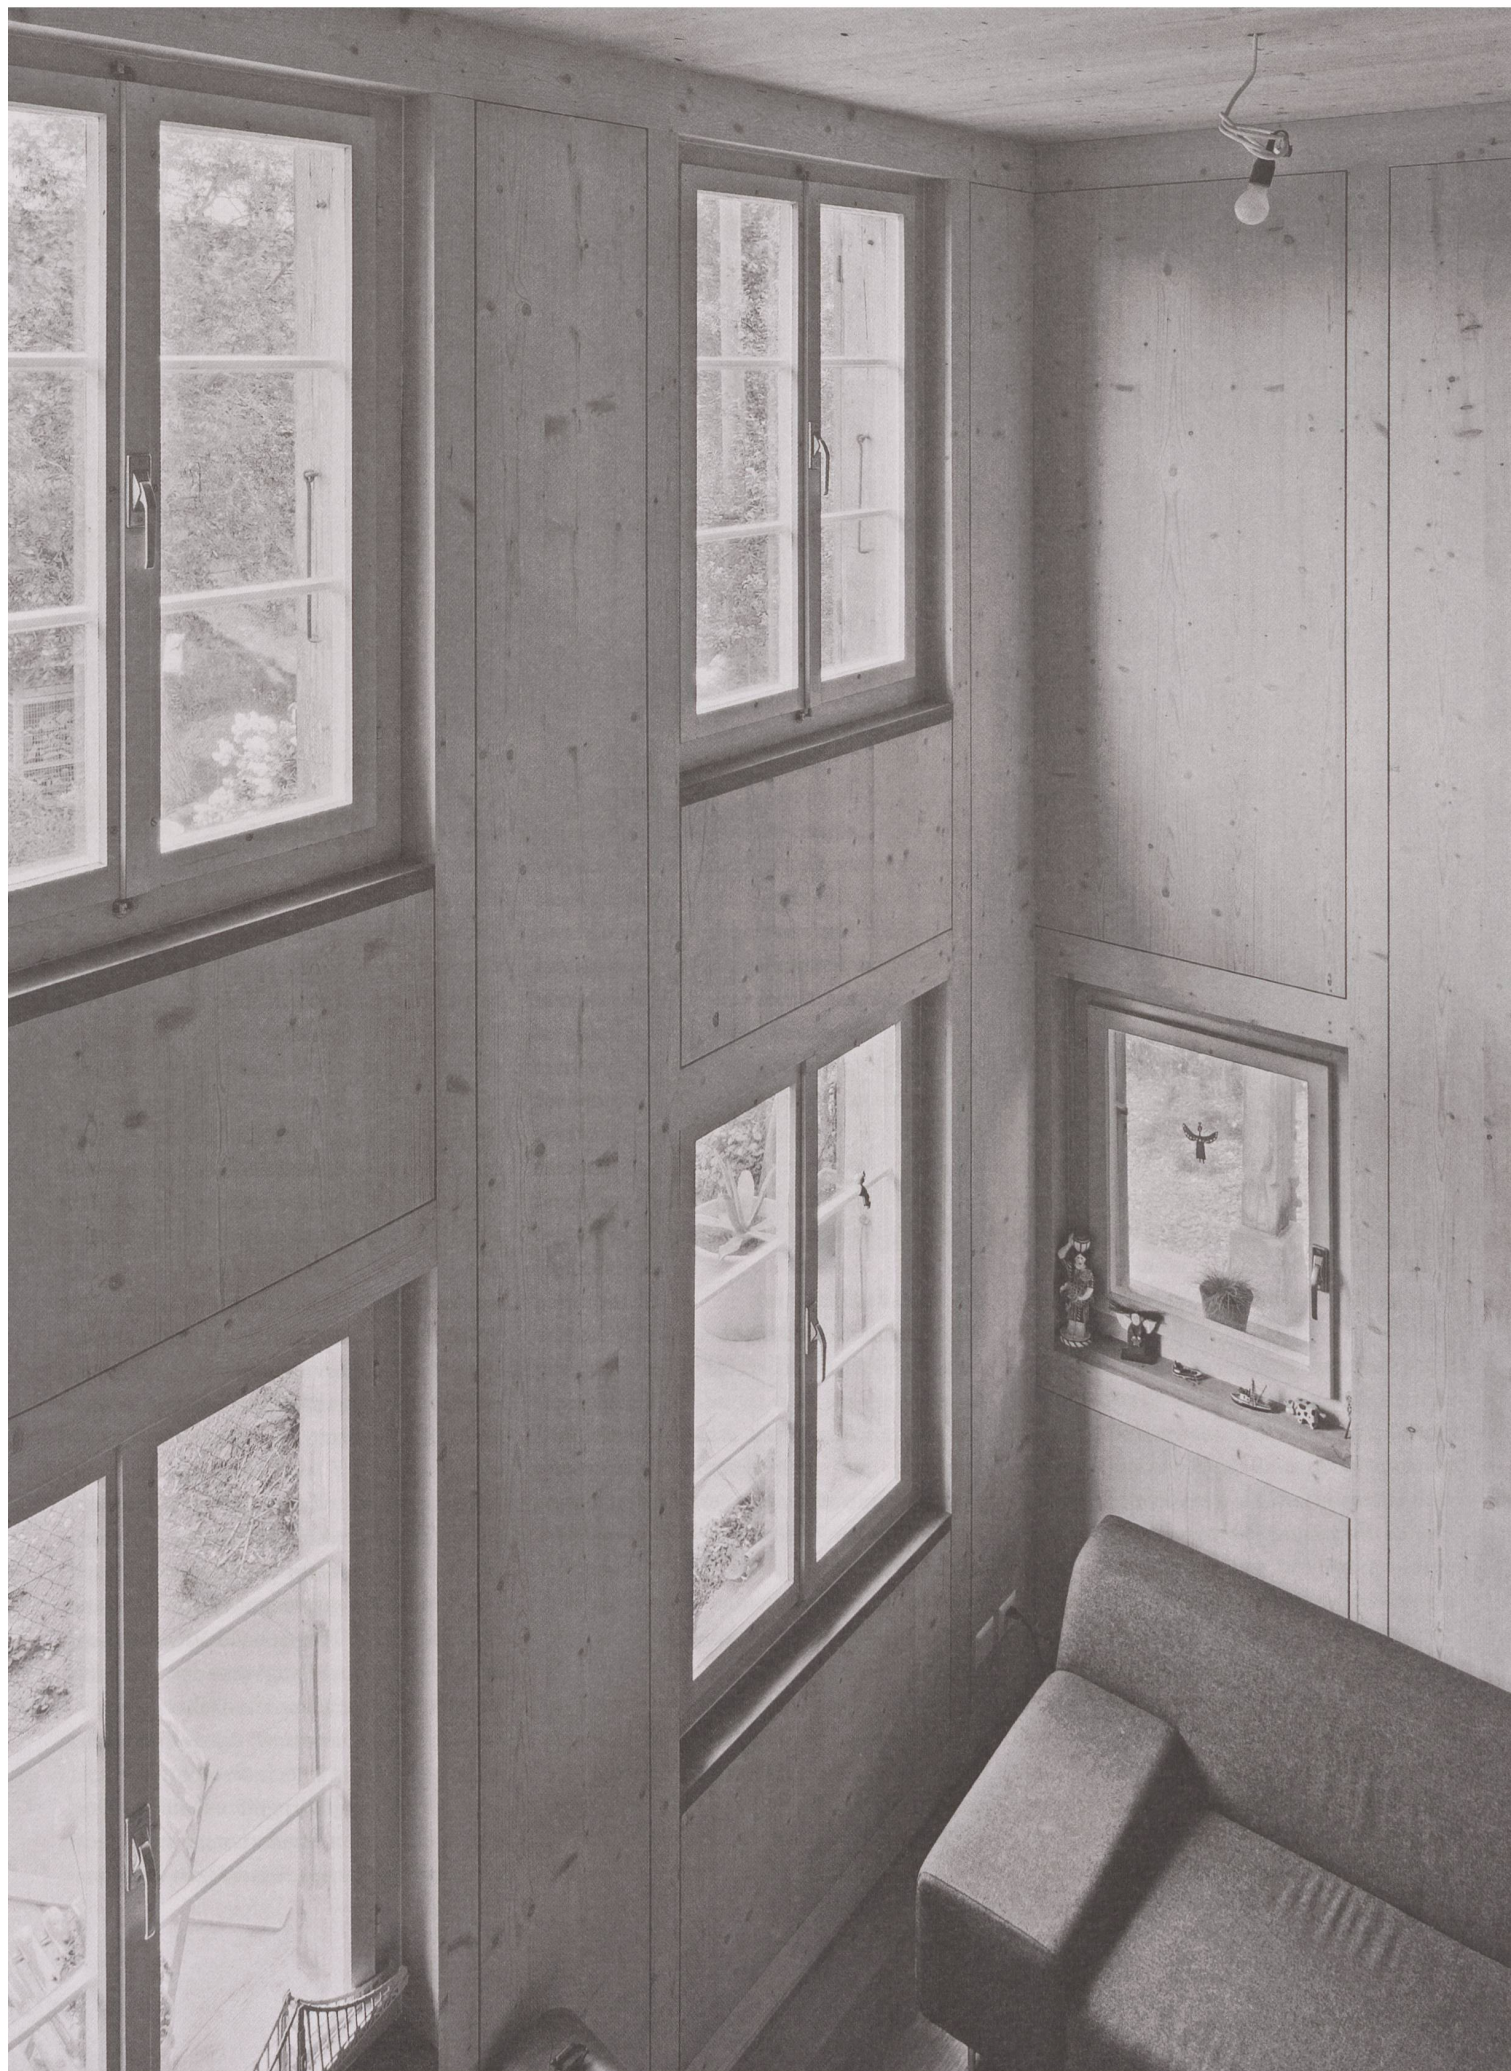
Worb: Blick vom Wohnbereich zum zweigeschossigen Essplatz mit neuer Kassettentäferung.

Es galt also innenräumliche Qualität zu schaffen: So entstand ein zweigeschossiger Essraum mit Bezug zu Küche und Wohnecke. Die Treppe verbindet als Raumfolge entlang der inneren Tennwand den Eingangsbereich mit dem Dachgeschoss. Das Herzstück des Projekts war der dreigeschossige Sandsteinofen, der in der Mitte des Hauses stehen sollte. Die maximale Heizleistung des Ofens von 7,6 Kilowatt gab Dämmstärken zwischen 16 und 20 Zentimetern vor. Erst in der Folge konnte festgestellt werden, dass damit der Minergie-Standard erfüllt war. Die Heizkosten betragen heute etwa 1270 Franken. Der Platzverlust durch die Dämmung stellte kein Problem dar, da durch die Leervolumen und die inneren Blickbezüge ein angenehmes Raumgefühl entstand, welches

die kleinen Räume gross erscheinen lässt. Doch die Arbeit war damit nicht abgeschlossen: Die Dämmung braucht einen Schutz. In der Tradition der bisherigen Verbesserungen am Haus machten wir die Täferung zum Thema. Bis ins kleinste Detail wurde das sorgfältig geschreinerte Kassettentäfer besprochen. Gleiches gilt auch für die Ausbildung der Simsdetails, den Treppenaufgang und die Gestaltung der Küche, die der Bauherr selber entwickelte. Die Bohlen-Ständer-Konstruktion wurde ergänzt und repariert.

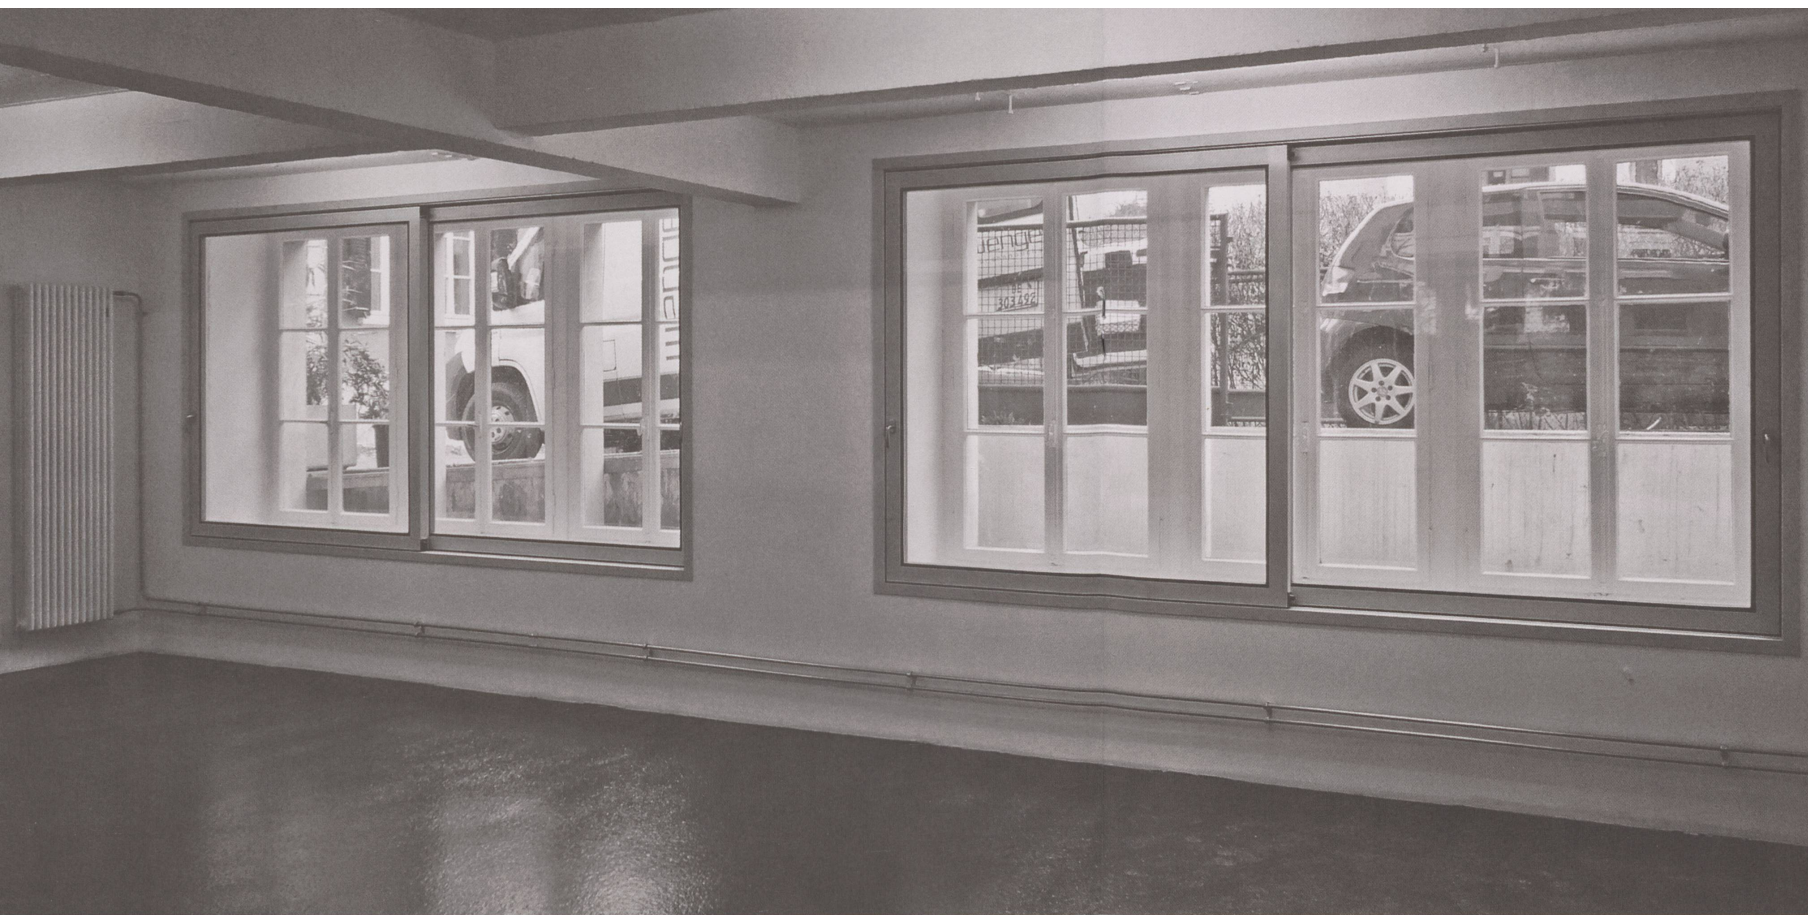
Biel: Neue, dreifachverglaste Schiebefenster ermöglichen den Erhalt der originalen, einfachverglasten Fenster.

Beim schrittweisen Umbau der unter Denkmalschutz stehenden Liegenschaft in Wohnungen und Atelierräume konnten die einfachverglasten, originalen Fenster dank der Wärmedämmkonzeption erhalten werden. Die grosszügigen, neuen, dreifachver-

glasten Schiebefenster liegen in der Ebene der Dämmung auf den Betonwänden. Die neuen und alten Verglasungen bilden zusammen ein Kastenfenster. Ein neues Ganzes ist entstanden.
