Artikel: Die Aarebrücke von Wangen 1367-1967

DIE AAREBRÜCKE VON WANGEN 1367–1967

KONRAD MEYER-USTERI

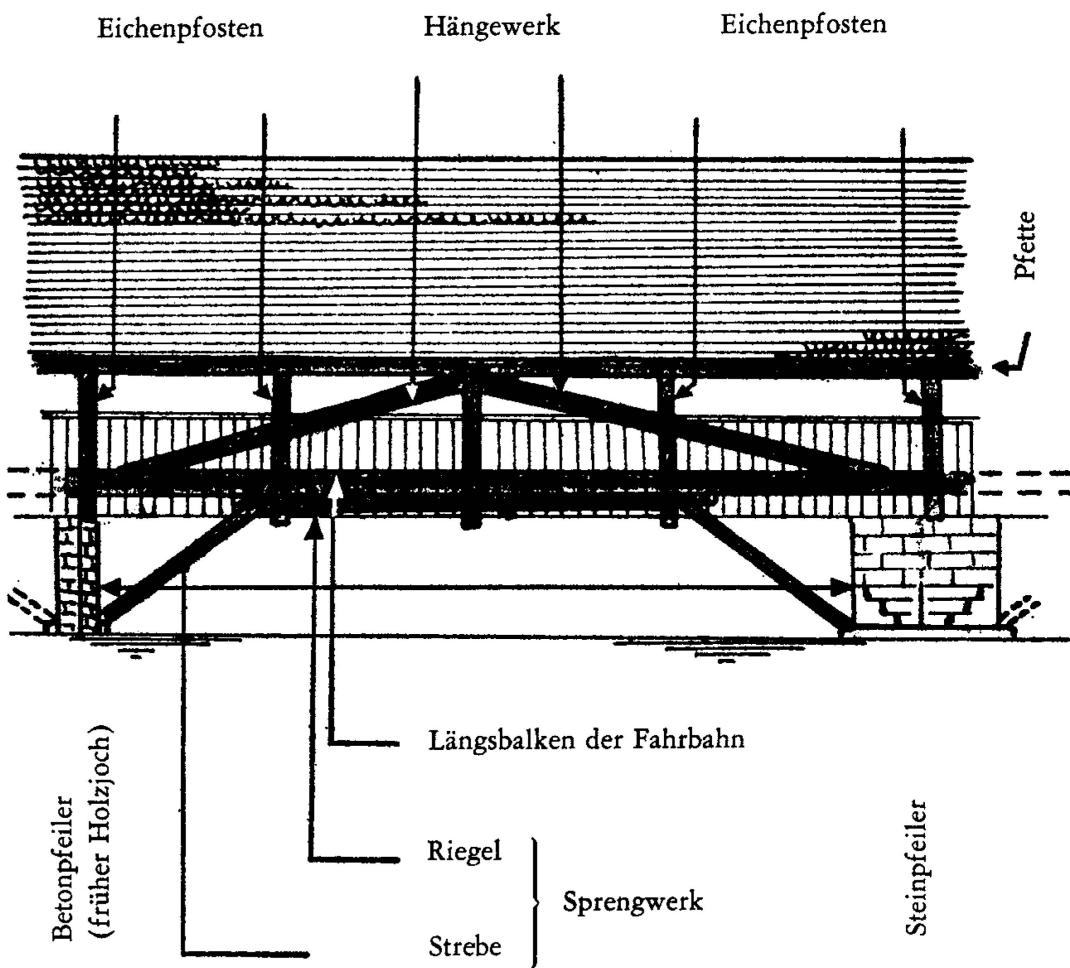
Schematischer Längsschnitt. Benennung der Bauteile

Längsbalken mit Querschnitten um 40×50 cm liegen auf eichenen Sattelholzern. Das Dach wird durch ein Hängewerk mit bloss 20° geneigten Streben getragen. Die Steinpfeiler sind gegen 3,0 m breit, keilförmig auslaufend und oben durch ein abgetrepptes Relief verziert. In Aarberg tragen die Pfeilerköpfe sogar Fratzen, wohl um die Pfeiler gefährdenden Wasser-

geister fern zu halten. Neben den Sattelhölzern sind aus Eichenholz auch die vor allem in Wangen sehr kräftigen, vertikalen Pfosten. Auch nach heutigen Normen erträgt das Hartholz quer zu den Fasern dreimal höhere Spannungen als Weichholz (Tanne). Die schrägen Streben sind beidseits gegen die Pfosten gedrückt und in diese eingelassen.

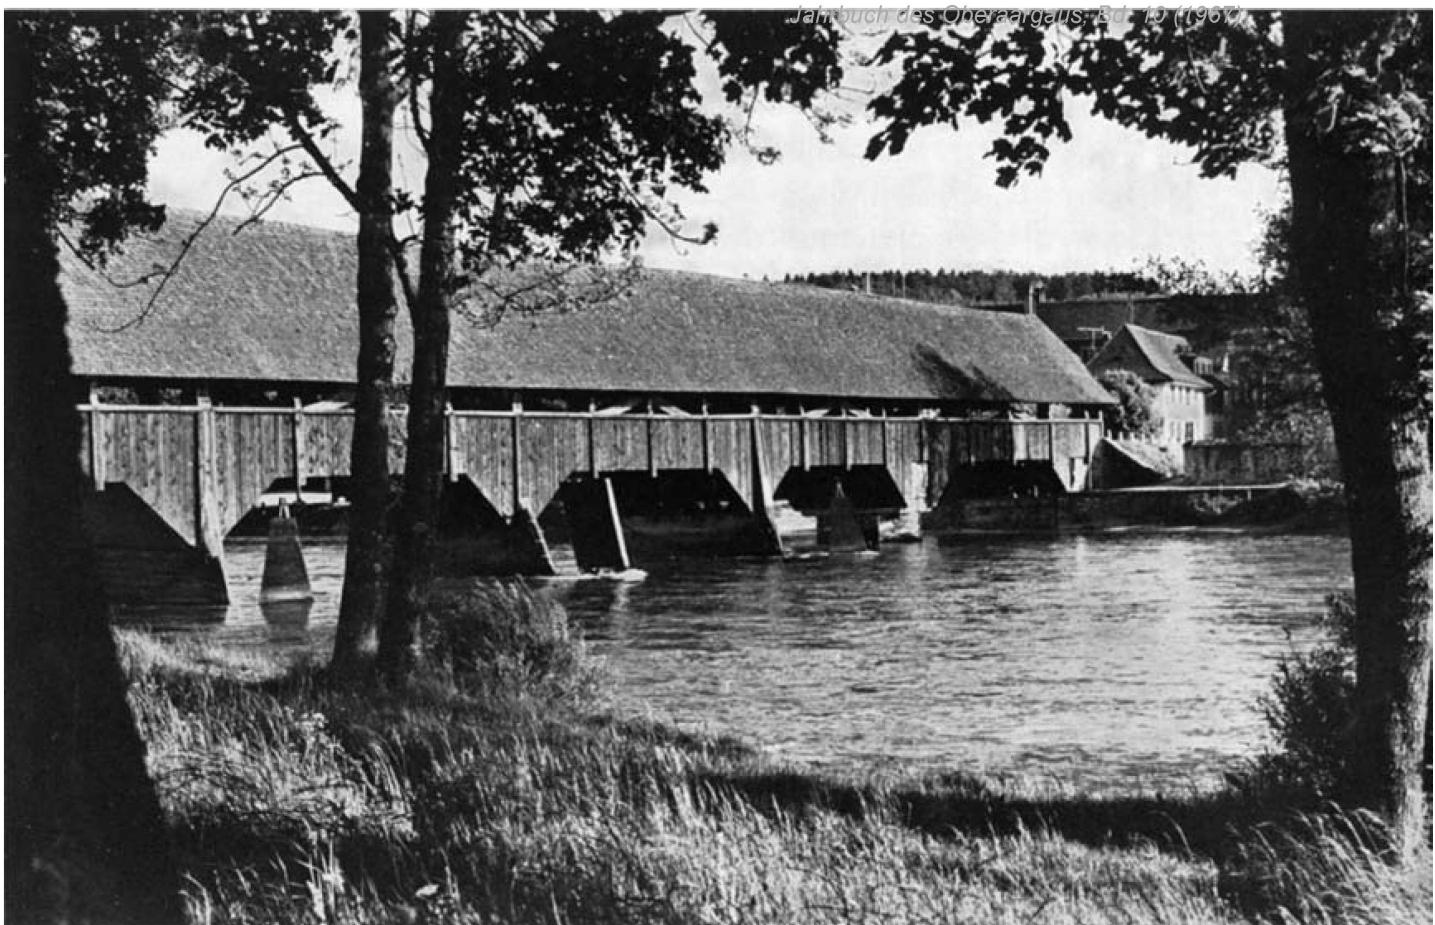
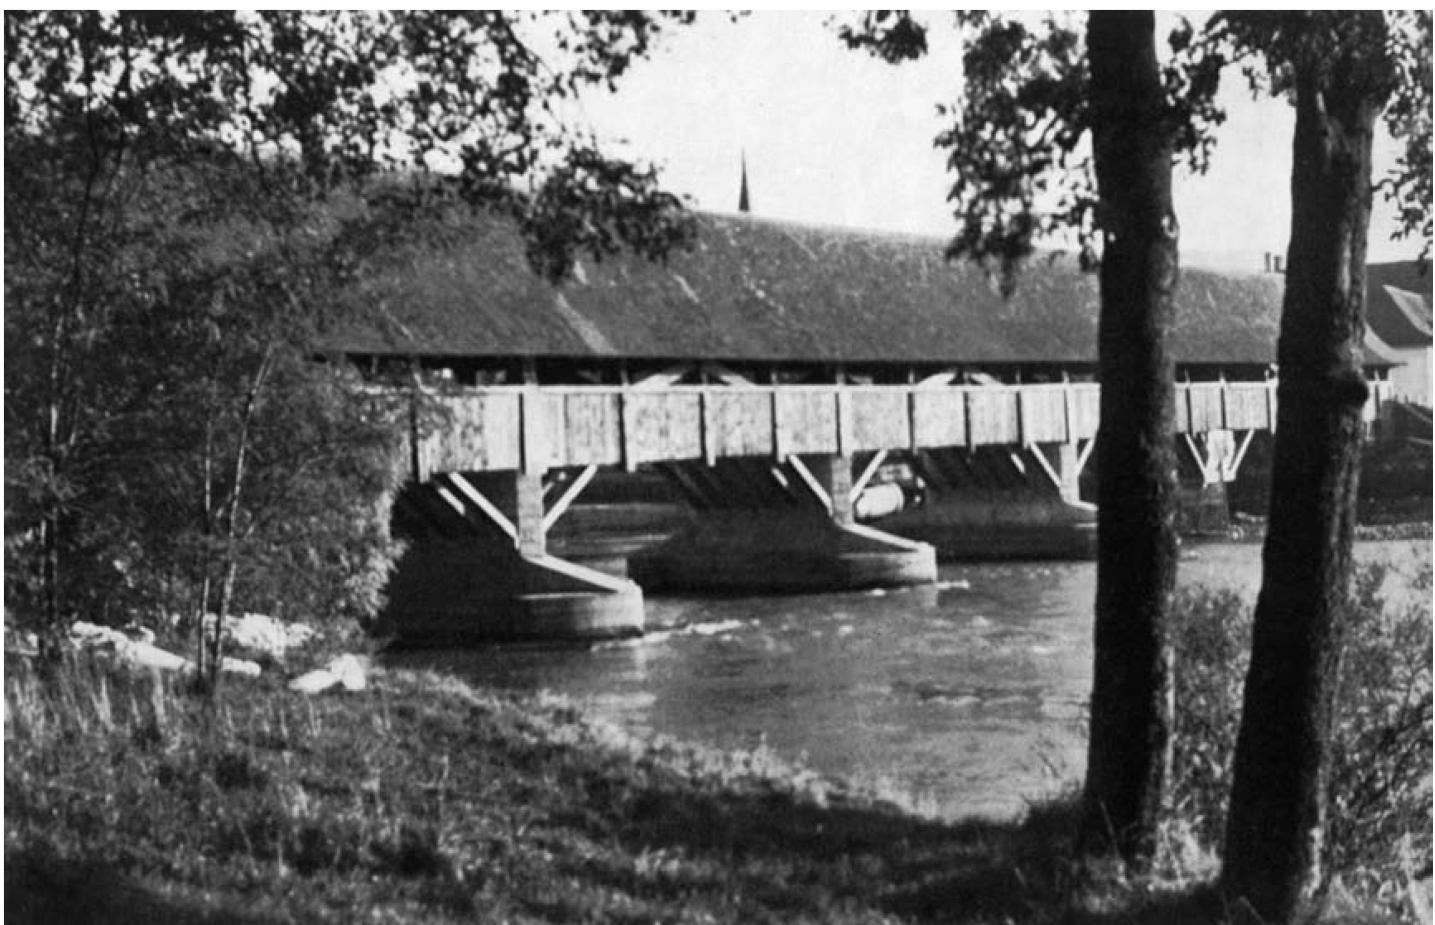
Holzbrücke in Wangen a. Aare vor und nach der Renovation von 1966/67. Aufnahme: Fred Obrecht

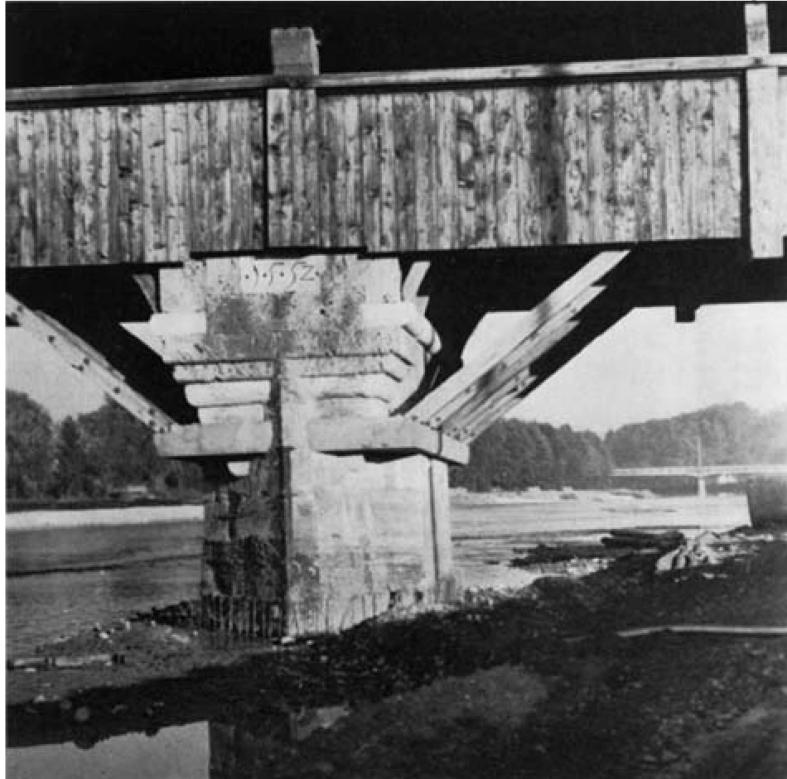
Steinpfeiler von 1552 Aufnahme: Fred Obrecht, Wangen a. A.

Der einzige, noch mit Sicherheit aus dem 16. Jahrhundert stammende Bauteil, der Steinpfeiler, ist zufolge Auskolkung durch die Wasserströmung talwärts geneigt. Weil er näher am Ufer steht und zudem auf der Kurveninnenseite, wo die Strömung geringer ist, hat er im Gegensatz zu seinen mehr gefährdeten «Kollegen» die Jahrhunderte überdauert. Die Sanierung alter Bauteile von fraglicher Qualität ist mit Risiken verbunden, so dass die Entfernung des Steinpfeilers vom projektierenden Ingenieur vorgeschlagen wurde. Injektionen von Zementmörtel geben aber nun dem Gefüge aus Tuff und Kalkstein die gewünschte Festigkeit, und eine 5,75 m tief in den Flussgrund gerammte Spundwand sichert gegen Unterspülen. War während Jahrhunderten der Neubau der Steinpfeiler nach extremen Hochwassern unumgänglich, so sind wir heute glücklicherweise in der Lage, derartige Bauten dauerhaft auszuführen.

Die Kosten der Sanierung des Steinpfeilers blieben mit Fr. 74 000.— unter denjenigen für den Neubau eines Betonpfeilers von Fr. 133 000.—. Der Aufwand für die 6 Stahlpfähle mit Betonmantel betrug Fr. 45 000.—, für

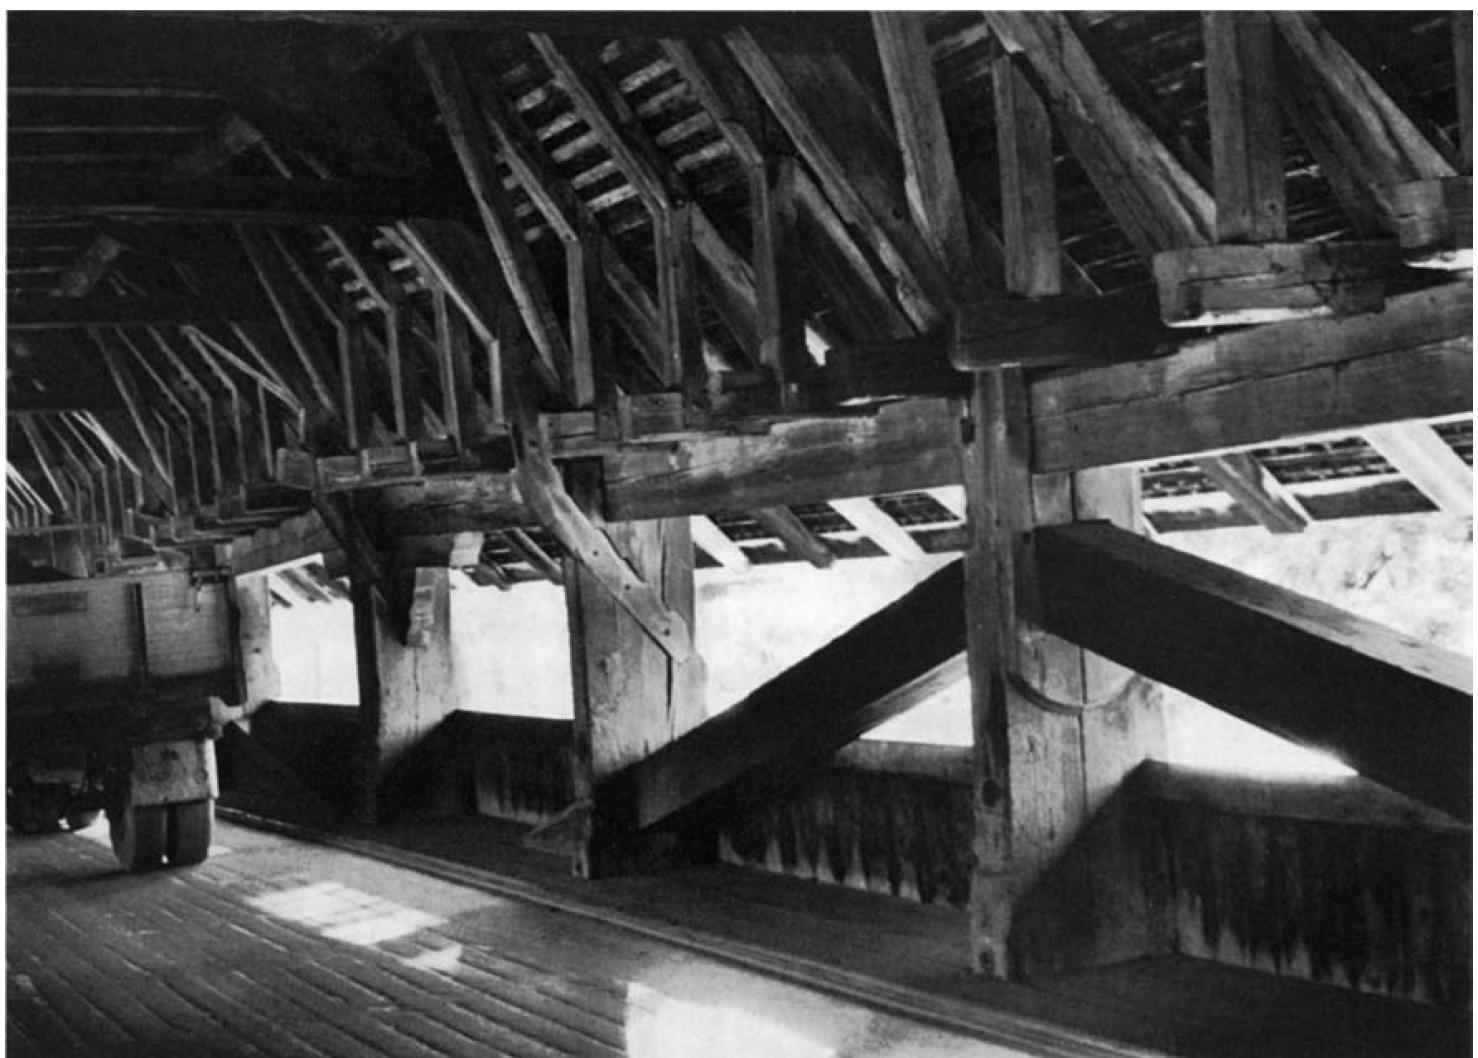
Holzbrücke Wangen a. Aare. Innenansicht mit Eichenpfosten, Hängewerk, Bügen und Pfette, Dachkonstruktion.
Aufnahme des Verfassers

Die ältesten Brückenelemente, aus widerstandsfähigem Eichenholz gehauen, sind die vertikalen Pfosten, welche Teile des seitlichen Hängewerkes bilden und über die horizontal liegenden Pfetten das Dach tragen. Zweiteilig umfassen sie Pfetten und untere Hängewerkbalken, auf denen sie rittlings aufsitzen. Von den seitlichen Verzierungen ist nicht mehr viel übrig geblieben. Nicht nur die zeitgenössischen Brücken verfügen über Eichenpfosten, selbst wesentlich jüngere Bauten zeigen Eichenholz. Mit über 70 cm Breite sind die Pfosten von Wangen aber die kräftigsten. Horizontale Zugbalken auf Pfettenhöhe haben wohl ursprünglich ein Auseinanderweichen des Dachstuhles verhindert, Balken, wie sie noch heute in der Neubrücke, etwas erhöht angesetzt, vorhanden sind. Heute übernehmen an der Wangenbrücke neue eiserne Zugstangen die Horizontalkraft aus dem Dachgewicht. Leider sind viele Lastwagenfahrer ohne Sinn für historische Bauten und ohne Ehrgeiz für präzise und verkehrssichere Führung ihres Fahrzeuges. Beschädigungen der Wangenbrücke sind daher recht häufig. Glücklicherweise ist die Unternehmung Bürgi seit Jahrzehnten in unmittelbarer Nähe und sozusagen ununterbrochen mit kleineren und grösseren Instandstellungsarbeiten beschäftigt.
