**Artikel:** Zur Hydrologie des Langete-Hochwassers vom 30. August 1975 : Ausmass, Ursachen und Sanierungsprobleme

# ZUR HYDROLOGIE DES LANGETE-HOCHWASSERS VOM 30. AUGUST 1975

Ausmass, Ursachen und Sanierungsprobleme<sup>1</sup>

VALENTIN BINGGELI, SIGMUND BITTERLI UND CHRISTIAN LEIBUNDGUT

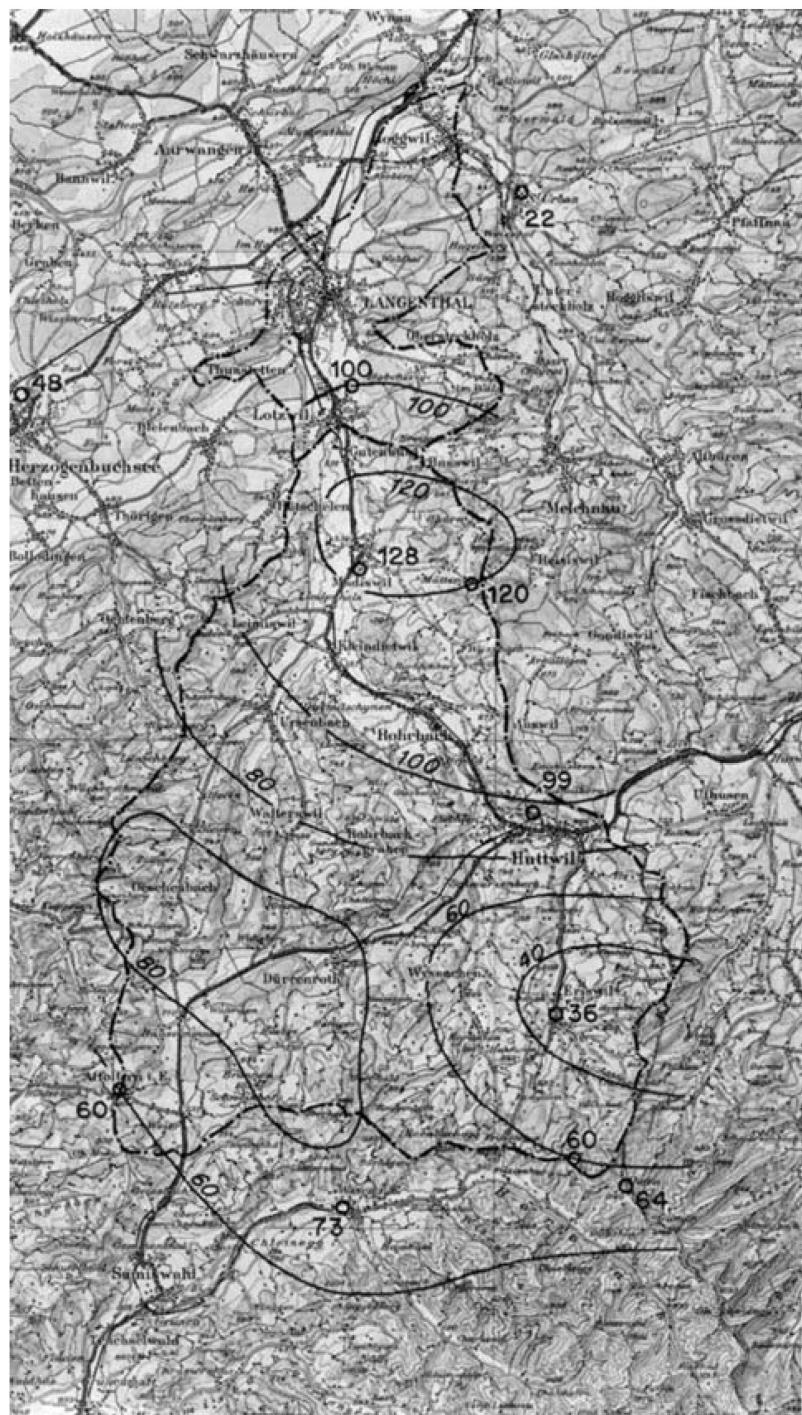
Fig. 1. Niederschlagskarte des einzelnen Starkregens (Gewitter), der das Hochwasser vom 29./30. August 1975 verursachte. Isohyeten (Linien gleicher Niederschlagshöhe) von 20 zu 20 mm. Cliché «Wasser-Energie-Luft» 2/3 1976.

Vergleichen wir die einschlägigen Blätter der Landeskarte, so zeigt sich die Lanete als Hauptflüsschen der zur Aare hin entwässerten nordwestlichen Napfabdachung. Das Gesamtgebiet deckt eine Fläche von 133 km<sup>2</sup>. Der höchste Punkt liegt am Schilt im Ahorngrat auf 1119 m ü.M., der tiefste an der Aare bei 405 m (Fig. 1).

Eine ausserordentliche Konstellation hoher Niederschlagsmengen und starker Intensität, wie die örtlich-zeitliche Folge der Güsse in ihrem Zusammenspiel, gaben die Voraussetzungen. Der Niederschlagskarte Fig. 1 sind die Regenhöhen wie ihre den Gewittern entsprechende strichweise Verteilung zu entnehmen. Im nördlichen Napfgebiet fielen in der Zeit zwischen 29. August (16.00) und 30. August (06.00) 60 bis 100 mm Regen, das mittlere Langetetal empfing bis 130 mm. Auch Lotzwil kann nach ungefährer Messung (die Mitteilung verdanken wir Franz Wächli, Chrummacher, Lotzwil) mit über 100 mm für die Nacht 29./30. August eingesetzt werden.

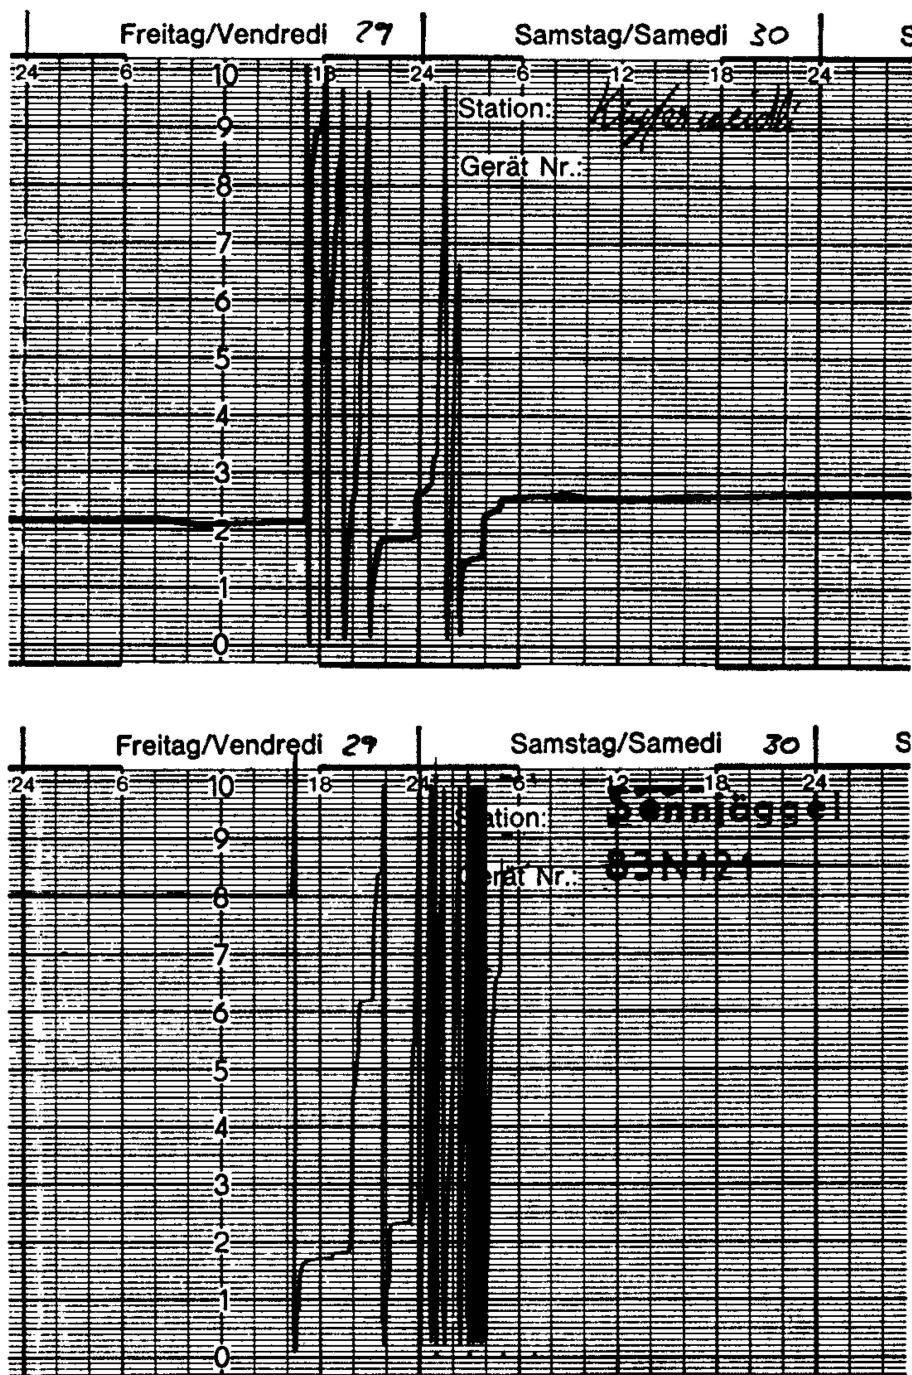
Fig. 2. Pluviographen-Registrierungen: Streifen der Regenschreiber für die äusserst intensiven Gewitterregen vom 29./30. August 1975. Die Station Chipferweidli/Ahorn repräsentiert das Quellgebiet der Langete, wo der entscheidende Gewitteranteil von 1700 bis 2200 dauerte. Die Station Sennjöggel/Madiswil, typisch für den untern Teil des Langeteeinzugs, verzeichnete den Hauptregen von 2400 bis 0400. Ein Anstieg von 0—10 auf dem Streifen entspricht 10 mm Niederschlag.

Die hohen Niederschlagsmengen waren verbunden mit Intensitäten, die für Alpenvorlandgebiete äusserst selten sind. Günstigerweise spielten die Pluviographenregistrierungen in den beiden Hauptregenazonen für einmal über die gesamte Zeitspanne und sehr präzis, wie Fig. 2 wiedergibt (Stationen des Geogr. Instituts der Universität Bern). Im Sennjöggel östlich von Madiswil (Betreuerin: R. Küttel) sind in 1 Stunde bei 50 mm verzeichnet worden, eine der höchsten uns bekannten Intensitäten aus dem zentralen Mittelland.

Zur Bildung der aussergewöhnlich mächtigen Hochwasserwelle trug so dann die örtliche Verschiebung der Gewitter bei, die die Regenschreiber-Streifen Fig. 2 ebenfalls schön nachweisen: Nach ihrer giessenden Wirkung im oberen Talraum, repräsentiert durch den Streifen von Chipferweidli/Ahorn (Betreuerin: Frau Gfeller), nahmen die Gewitter die unübliche Richtung Nord. Wohin auch die zugehörige Hochwasserwelle abfloss! Und nachdem diese den Talabschnitt von Madiswil erreicht hatte, setzte sich sozusagen darauf diejenige aus dem Hohwachtgebiet (Mattenbach und Wyssbach). Denn in der selben Zeit hatten sich die Gewitterstriche dorthin verzogen und nochmals in stärksten Regenfällen entladen.

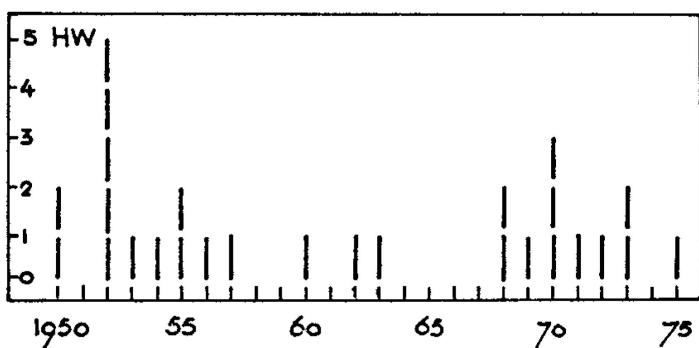
Fig. 3. Jährliche Häufigkeit des Auftretens von Katastrophen-Hochwasser (mit Notablass durch die Gassen Langenthal). Die deutliche Häufung der Ueberschwemmungshochwasser um 1970 tanzt trotz allem nicht als aussergewöhnlich aus der langjährigen Reihe.

Die Häufung von Hochwassern 1968—70 gab erneut Anstoss (Fig. 3). Erstes Ergebnis war das Projekt 1971 (Kissling/Binggeli/Werner) mit einem Umfahrungskanal für Langenthal. Als künftig zu erwartende Abfluss-Spitzenmenge wurden ca.  $60 \text{ m}^3/\text{s}$  zugrunde gelegt. Dann stellte 1973 H. Scheidegger die alte Idee von Durchstichen der Molasse- und Moränenhügel mittels eines Ueberwasserkanaals in moderner Form vor. Dabei wurde bereits eine Kombination mit Rückhaltebecken diskutiert und als empfehlenswert bezeichnet (Fig. 8).

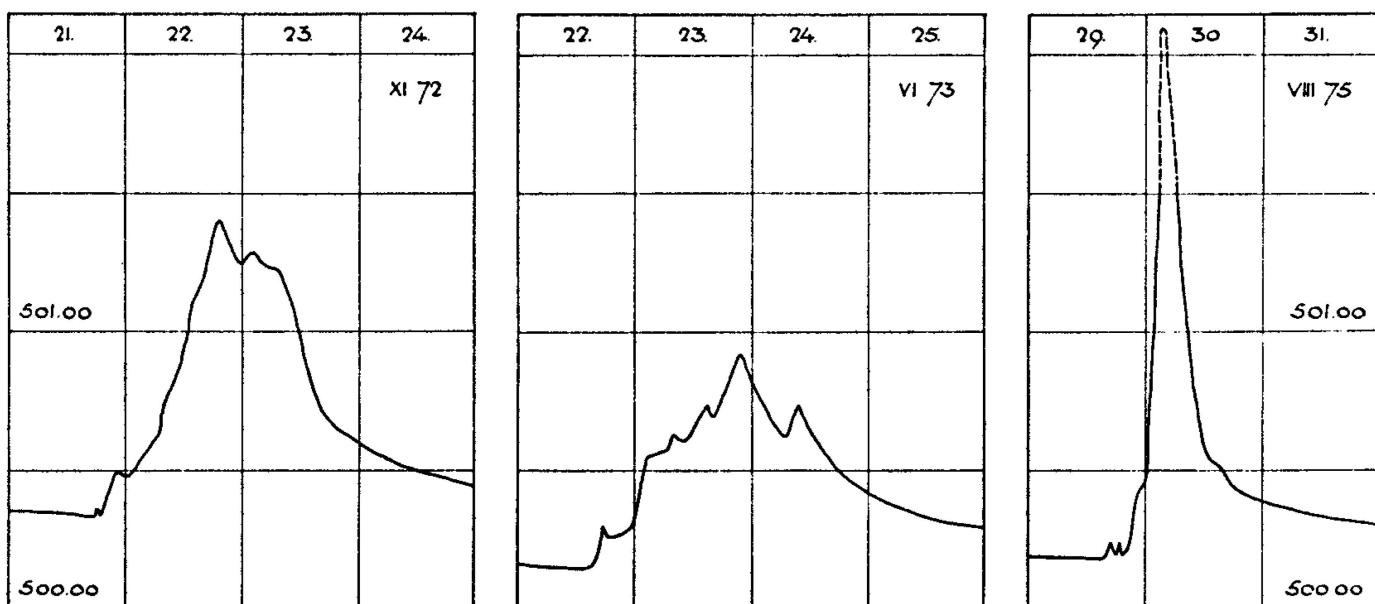
Fig. 4. Limnigraphen-Registrierungen: Wasserstandsganglinien des Pegelschreibers an der Langete in Lotzwil für den 29./30. August 1975 und vergleichsweise für einige vorangehende Wassergrössen von verschiednem Ausmasse, die aber alle zu Notablass in Langenthal führten. Da die Langete am 30. August ihr normales Durchflussprofil (Bett) überstieg, konnte der Limnigraph die Spitze nicht mehr aufzeichnen. Sie wurde aufgrund von Wasserstandsspuren rekonstruiert.

An der Langete bestehen zwei vom Eidg. Amt für Wasserwirtschaft betriebene Limnigraphenstationen: Huttwil (Häbernbad) mit einem Einzugsgebiet von 59,9 km<sup>2</sup> und Lotzwil mit 115 km<sup>2</sup>. Nach den provisorischen Angaben des Amtes erreichte die Hochwasserspitze vom 30. August 1975 in Huttwil 55—65 und in Lotzwil 80—100 m<sup>3</sup>/s (Fig. 4). Das sind katastrophale Werte, was die folgenden Ausführungen belegen sollen.

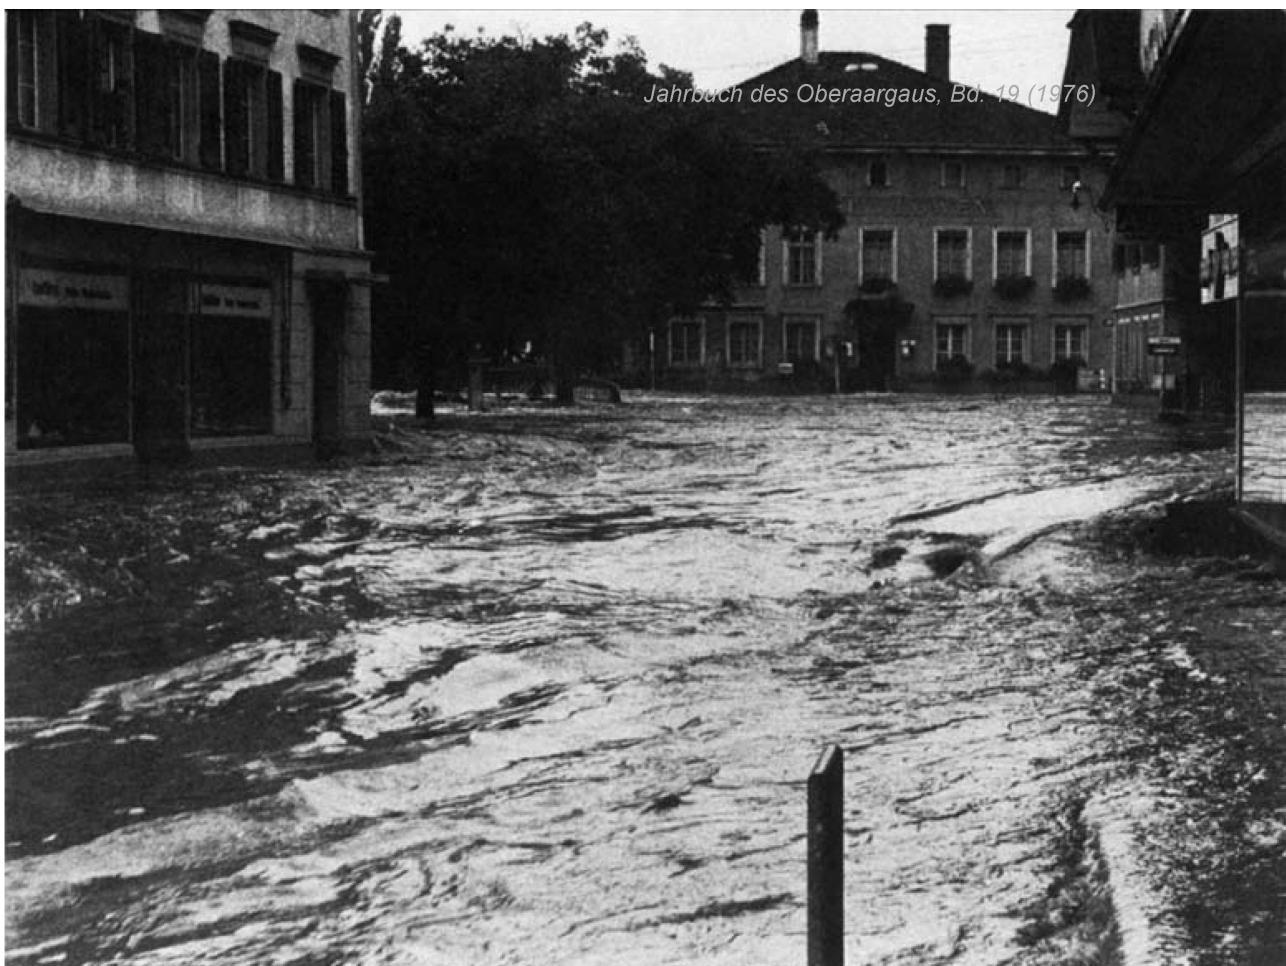
Langenthal. Hochwasser vom 30. August 1975, ca. 07.30 Uhr. Hüfthoch überflutet  
Marktgasse und Postplatz.

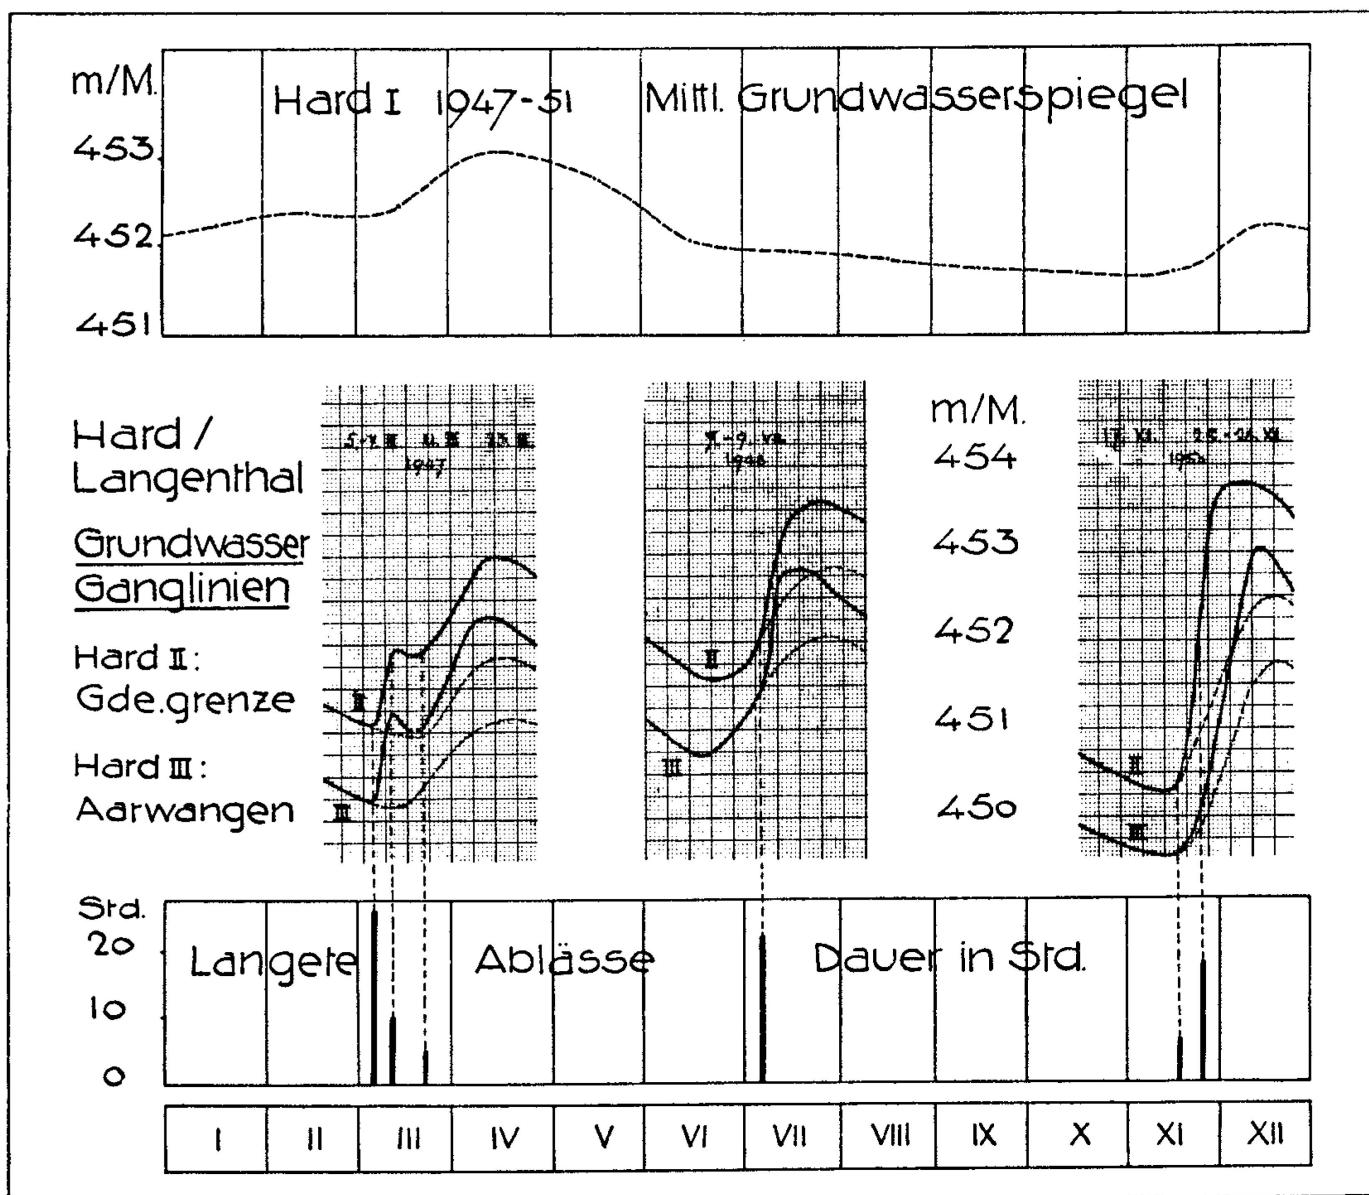
Fig. 6. Hebung des Grundwasserspiegels durch Versickerung von Ueberschwemmungswasser, das bei Hochwasser durch Langenthal in den Hardwald abgeführt wird. Zeitraum der Untersuchungen für das Grundwasserwerk Hard der Gemeinde Langenthal. Aus Lit.<sup>2</sup>

Niederschlag, Oberflächengewässer und Grundwasser stehen in engem Zusammenhange, gerade auch in dem gutdurchlässigen Schottergebiet der Langete. Jeder unbedachte grössere Eingriff in diesen naturgemässen Haushalt führt zu gegenseitiger Schädigung. So geht seit Jahrzehnten der wesentlichste Trinkwasserlieferant, das Grundwasser, in der Region langsam aber stetig zurück. Eine Sanierung der Hochwasserverhältnisse hat diese Gegebenheiten im Auge zu behalten (Fig. 6, 7).

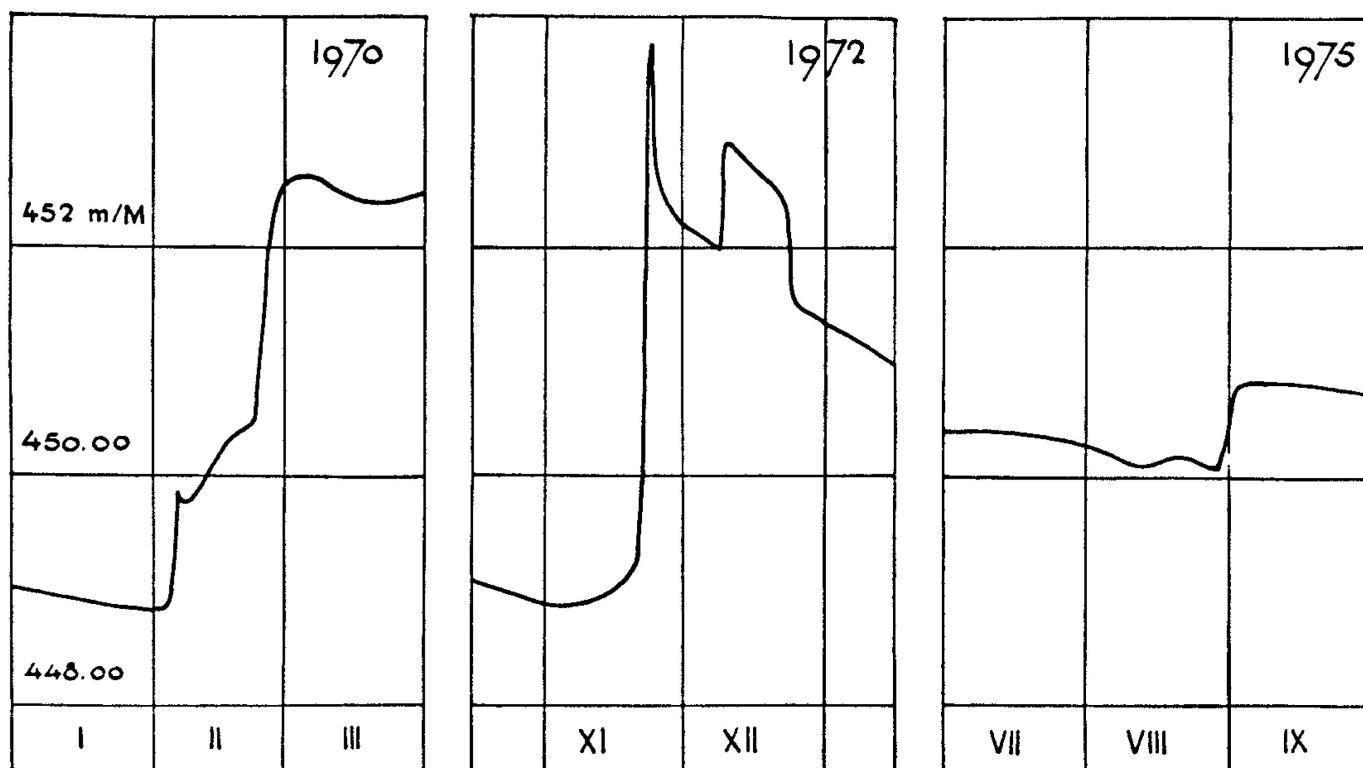
Fig. 7. Grundwasser-Anreicherung durch versickertes Ueberschwemmungswasser der Langete im Hardwald, Langenthal. Der sehr starke Spiegelanstieg vom Februar 1970 ist auf die rasche Folge zweier Hochwasser zurückzuführen. Dann zeigt die höchste bekannte Hebung des Hardgrundwassers durch Hochwasser im November 1972, von 5 m, dass eben lange Dauer entscheidend ist. Dies macht ein Vergleich mit dem geringen Anstieg vom August 1975 mehr als deutlich.

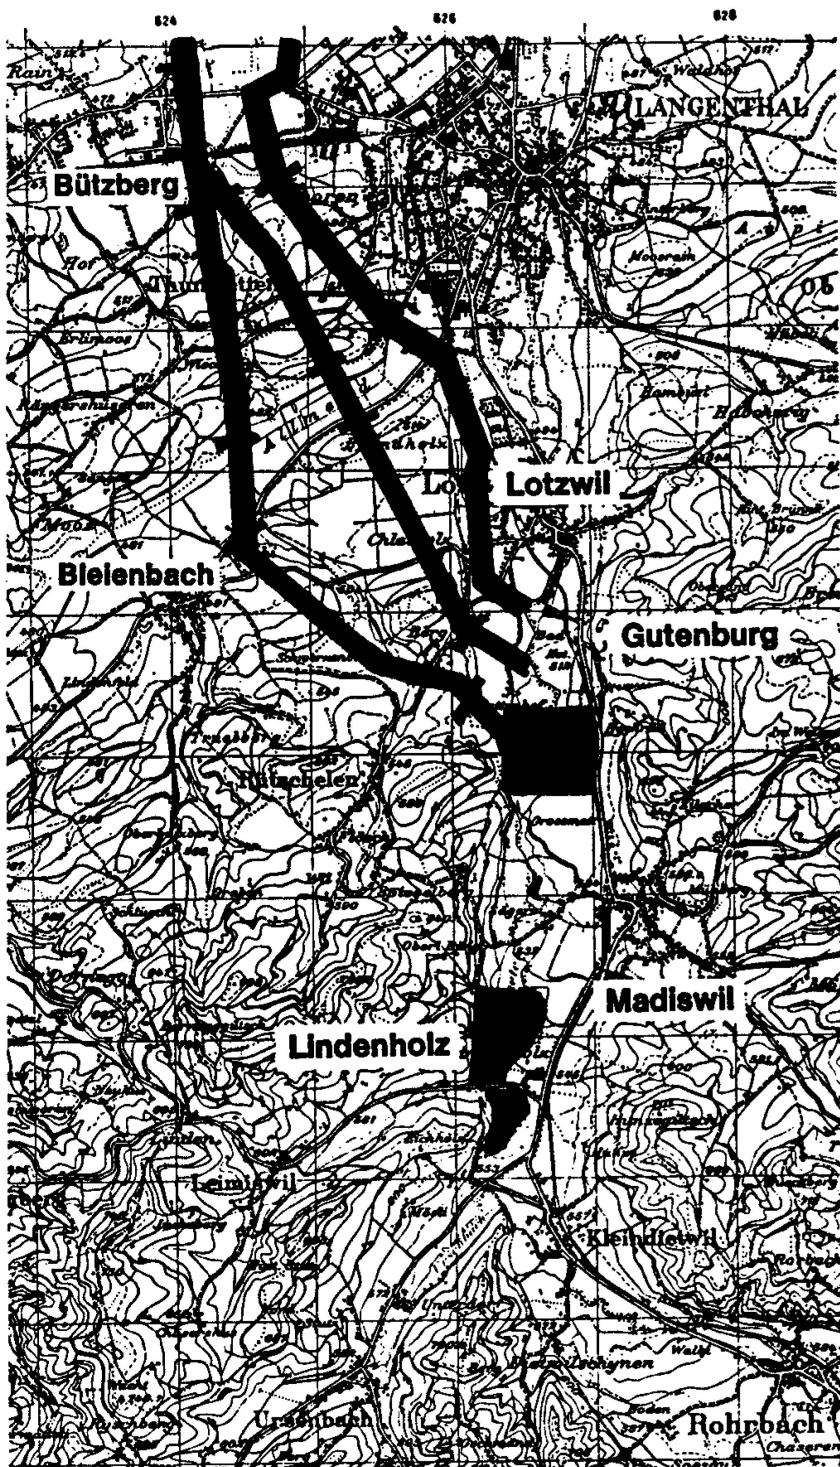
Fig. 8. Mittelaufabschnitt der Langetal nach Landeskarte 50 000. Sanierungsmöglichkeiten: Trassevarianten für Hochwasser-Ableitungsanäle via Hard und Aare, resp. Stollen nach Vorschlägen von Hans Scheidegger und postulierte Räume für Rückhaltebecken (schwarze Flächen). Nicht in Karte das weiter südlich liegende Becken Huttwil-Häbernbad. Cliché «Berner Zeitung», Langnau. Repr. mit Bew. L+T 20. 7. 1976.
