**Artikel:** Nachruf auf ein altes Oberaargauer Haus : ein Hochstudhaus in

# NACHRUF AUF EIN ALTES OBERAARGAUER HAUS – EIN HOCHSTUDHAUS IN NIEDERÖNZ

#### WALTER GFELLER

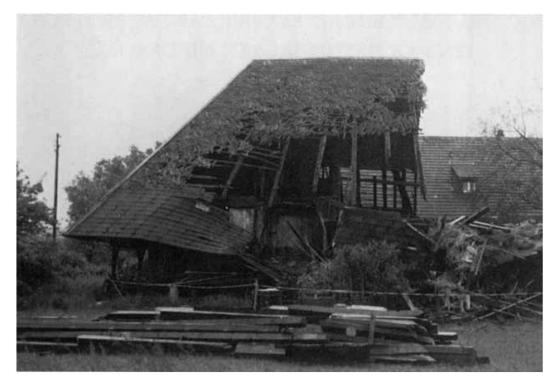
Abb. 1. Das Haus von Niederönz kurz vor dem Abbruch, Mai 1983. Foto W. Gfeller

Wohl war sein Zustand vor dem Abbruch bereits derart verwahrlost, dass ein Wiederaufbau nicht in Frage kam. Aus dem Gewirr von eingestürzten Dachpartien, morsch herunterhängenden Zimmerdecken, eines unbeschreiblichen Zerfalls im Innern und daneben Reste von intakten Gebäudeteilen liess sich der Bau dennoch rekonstruieren (Abb. 1).

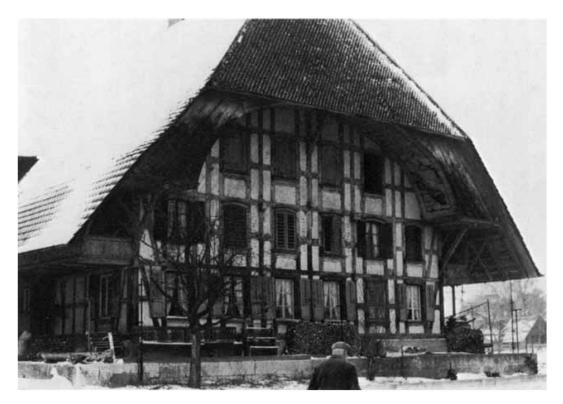
Abb. 4. Haus mit Dreiviertelwalm und Ründe, der Nachfolgebau des Hochstudhauses und zugleich der Höhepunkt bernischer Zimmermannskunst oberaargauischer Prägung. Solche Häuser liessen habliche Bauern erstellen. Das reich geständerte Fachwerk und die gezupften Büge verraten einen Bauernstand, der zu den wohlhabendsten in ganz Europa gezählt wurde (Koppigen, Strasse nach Utzenstorf). Foto W. Gfeller

Im Oberaargau setzt um 1820 der Nachfolgebau ein. Er grenzt die Zeit des Hochstudbaus ab und stellt gleichzeitig die Vollendung des bernischen Bauernhauses hiesiger Prägung dar: das dreiseitige Walmdach mit einem mächtigen Gerschild und einer gedrungenen Runde setzt Akzente wie in Heimenhausen oder Koppigen (Abb. 4); es bestimmt gar das ganze Dorfbild

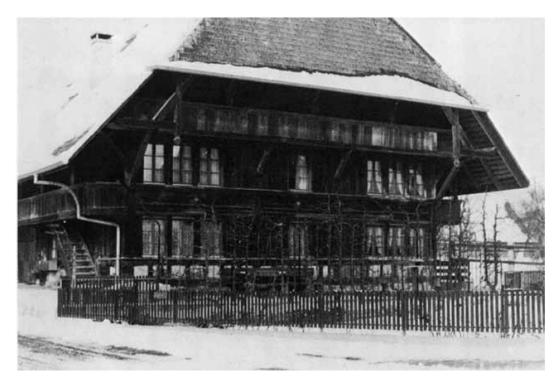
Abb. 5. Haus mit Dreiviertelwalm, einer im Emmental und Oberaargau verbreiteten Dachform des Holzhauses. Markanter Bau am Eingang zur alten, engeren Dorfsiedlung von Herzogenbuchsee, Thörigenstrasse. Foto W. Gfeller

in Bleienbach. Der Holzbau macht dem Fachwerk mit Mauerfüllung Platz, wird aber nicht aufgegeben. Gerade im Hügelgebiet behauptet er sich weiterhin und verrät seine nahe Verwandschaft mit dem Emmentaler Haus und seiner Prachtsründe mit gezupften Bügen oder dem breiten, einladenden Dreiviertelwalm. Mischformen und räumliche Durchdringungen vervollständigen das Bild einer reichhaltigen Bauernhaus-Landschaft. So stehen wir in Herzogenbuchsee vor einem rechten Emmentalerhaus, wenn wir nicht gewahren, dass die Büge der Freibünde nicht «gezupft», sondern «gestrickt» oder «gewulstet» sind, was man an den übrigen Gewerbe- und Bauernhäusern des Dorfes – inbegriffen Kornhaus – mit wenigen Ausnahmen auch beobachtet. Die Felder zwischen der Schwelle und dem «Brustriegel» sind mit Mauerwerk ausgefacht, was dem Holzbau eine zusätzliche Eleganz verleiht, aber keine Emmentaler Eigenschaft ist (Abb. 5).

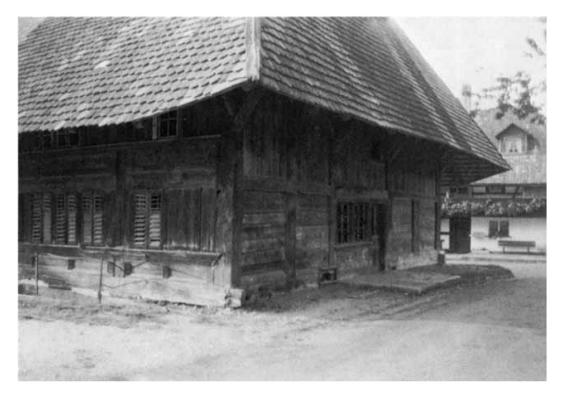
Abb. 16. Hochstudhaus Ecke Jägerweg-Länggasse Herzogenbuchsee. Nur die Küche hat Fenster; das Loch im Gadengeschoss ist nicht original, hingegen die hier nicht sichtbaren Rauchschlitze der Rauchkammer. Die laubenlose und fensterarme Giebelseite steht im Gegensatz zu den beiden Traufseiten. Eines der wenigen Häuser, mit denen sich das abgebrochene Gebäude in Niederönz vergleichen lässt, wenngleich das hier abgebildete Haus beträchtlich höher gebaut ist. Foto W. Gfeller

Im weitern tritt jetzt der Gegensatz der ausreichend befensterten Traufseite zur etwas verschlossenen Giebelfront hervor. Wir finden ihn übrigens in einem leerstehenden Haus in Herzogenbuchsee wieder. Seltsam kontrastiert die karge Giebelseite, altväterisch und schwerfällig aufgebaut, mit den beiden Traufseiten und ihren Fensterreihen, fein profilierten Simsen, Pfosten und Täferungen nach der neuesten «Mode» gezimmert (Abb. 16).
