Artikel: Das Gemeindehaus von Wangen a.d.A.: eine

DAS GEMEINDEHAUS VON WANGEN a.d.A.

Eine monumentenarchäologische Untersuchung

DANIEL GUTSCHER, JOHANNA STRÜBIN, ALEXANDER UELTSCHI

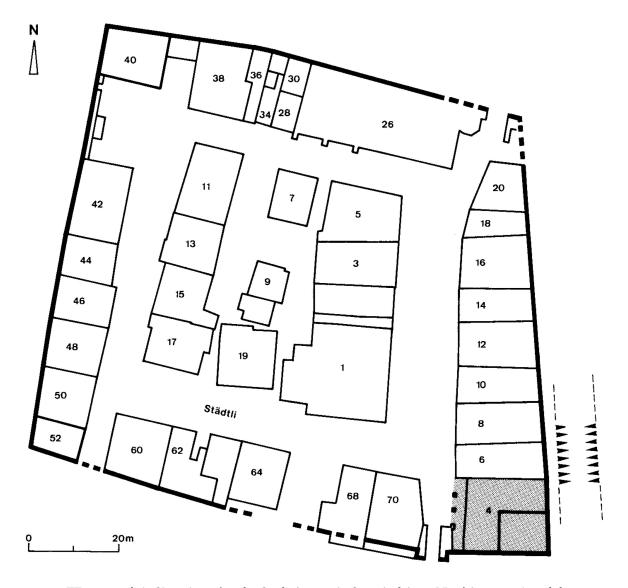
1 Wangen a.d.A. Situationsplan des Städtchens mit Gemeindehaus Nr. 4 (gerastert) und dem Fundort des Stadtgrabens (Schraffen östlich von Haus Nr. 6).

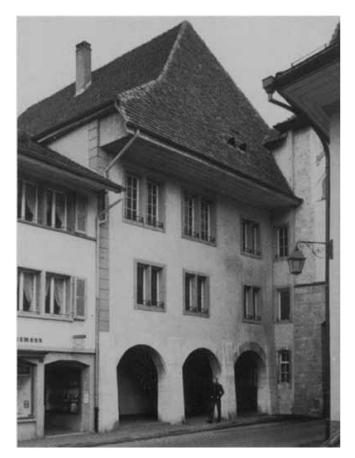
6 Städtliseite des Gemeindehauses im Zustand vor der Restaurierung mit dem tief herabgezogenen Walm (Bauphase VIII, Seite 277).

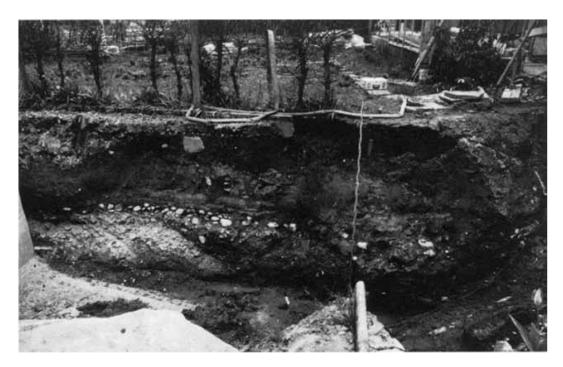
9 Der in die Kiesschichten abgestochene Stadtgraben im Kanalisationsgraben östlich des Hauses Nr. 6. Blick nach Süden. Vgl. Beilage 6.

Im Bereich der mittelalterlichen Parzellentrennmauer konnte vor dem Ringmauer-Ostschenkel das Profil des aus dem anstehenden Kiesgrund ausgehobenen Stadtgrabens festgestellt werden (Beilage 6, Abb. 9). Die Profile einer ersten und zweiten Grabeneinfüllung der Ablagerung des nach der Grabennivellierung angelegten Weihers und der 1647 erfolgten Weiherauffüllung⁹ sind deutlich erkennbar.

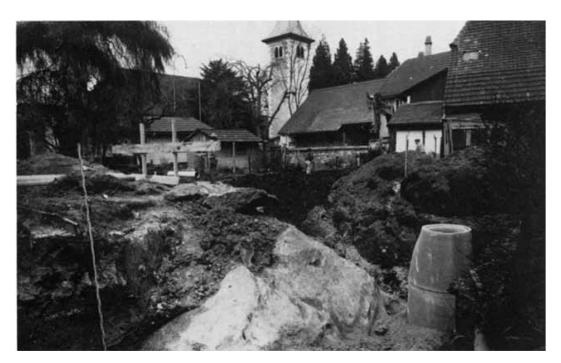
10 Die Ostflanke des Stadtgrabens bildete ein einfamilienhausgrosser Findling. Blick nach Nordosten gegen die Kirche.

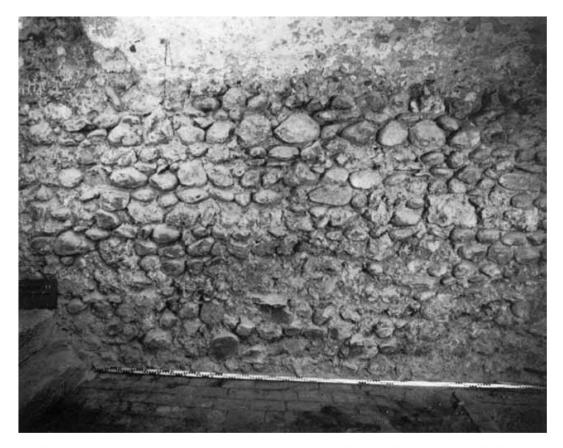
13 Detail der Brandmauer zwischen mittlerem und nördlichem Gewölbekeller (Beilage 1:5 und 10).

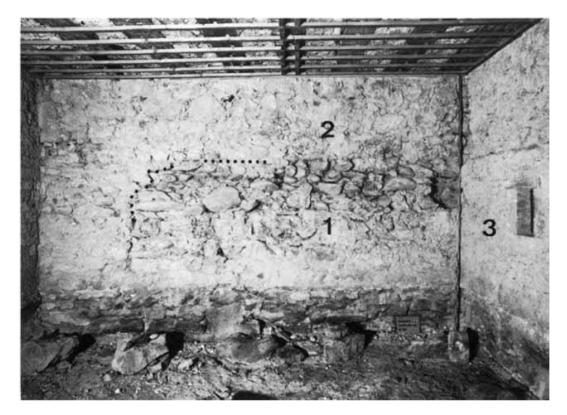
14 Blick von Süden gegen die Brandmauer des Hauses Nr. 6 im nordwestlichen Raum des Erdgeschosses (Beilage 1:3).

- 1 Brandmauer (Bauphase II) mit jüngerer Aufstockung (2),
- 3 ältere Westfassade des Hauses «Flaction» mit Kellerfenster.

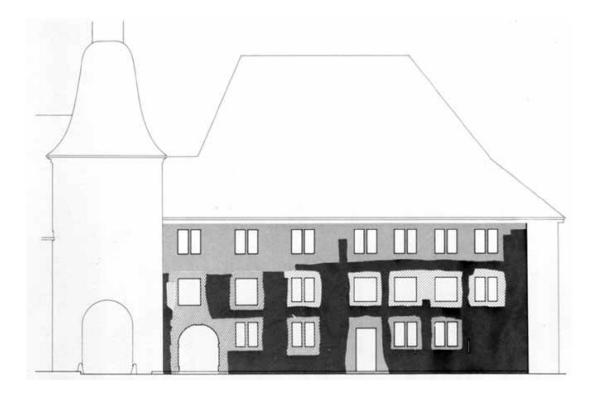
- 15 Bauphasenplan Südfassade, vgl. Beilage 5.
- 15–19 Bauphasenpläne von Fassaden und Schnitten als Übersicht zu den Befundplänen Beilagen 1–6. Legende zu den Signaturen:
 - Bauphase I: 13. Jahrhundert
 - Bauphase II: E. 13. Jahrhundert (?)
 - Bauphase III: spätmittelalterlich
 - Bauphase IV: um 1570
 - Bauphase V: 16. Jahrhundert (?)
 - Bauphase VI: 1640/41 und 1677/79
 - Bauphase VII: 1757/59
 - Bauphase VIII: 19. Jahrhundert
 - Bauphase IX: 1933
 - Unbestimmt

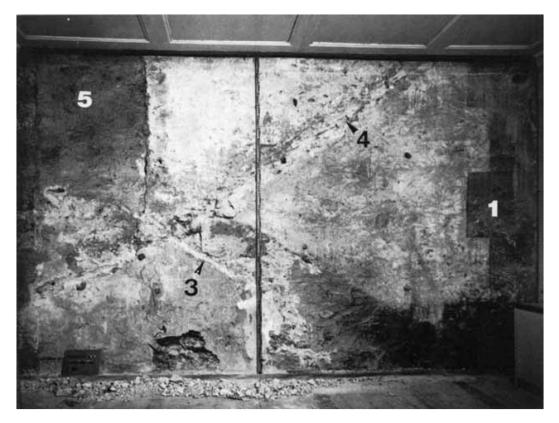
26 Ansicht an die östliche Zeitglockenturmmauer im Bereich des 1. Obergeschosses. 1 Spätgotische Eckquaderbemalung, 3 Dachlinie des älteren Schreibstubenbaus im Hof, 4 Dachlinie des Dünz'schen Landschreibereigebäudes im Hof, 5 vermauerte Türöffnung zum mittelalterlichen Wehrgang der Stadtmauer. Vgl. Beilage 4.

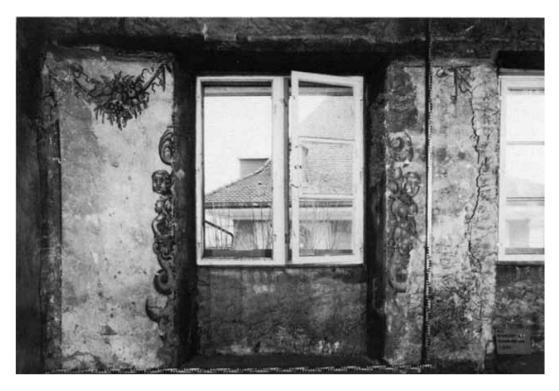
27 Bemalter Saal im 2. Obergeschoss des Eckbaus. Malereibefund an der Südwand.

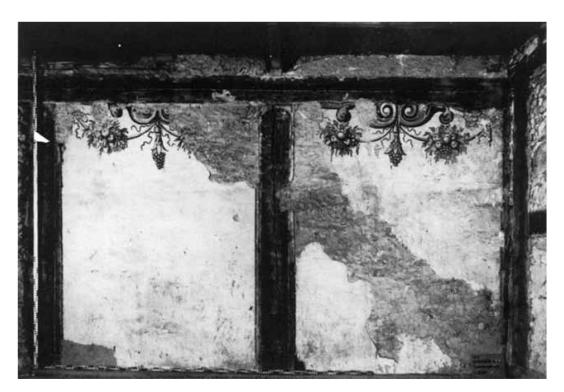
28 Bemalter Saal, Malereibefunde der Westwand.

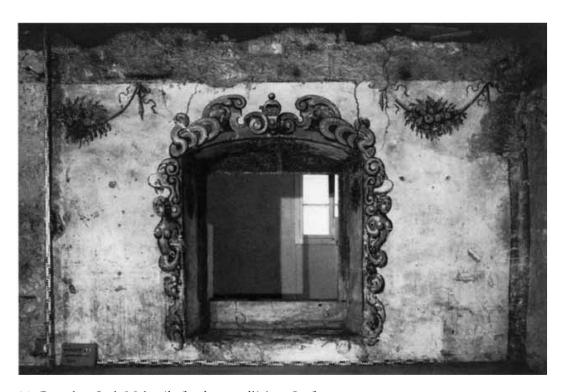
30 Bemalter Saal, Malereibefund am südlichen Ostfenster.
