Artikel: Archäologische Ausgrabungen in der Kirche von Madiswil

ARCHÄOLOGISCHE AUSGRABUNGEN IN DER KIRCHE VON MADISWIL

PETER EGGENBERGER UND MARKUS GERBER

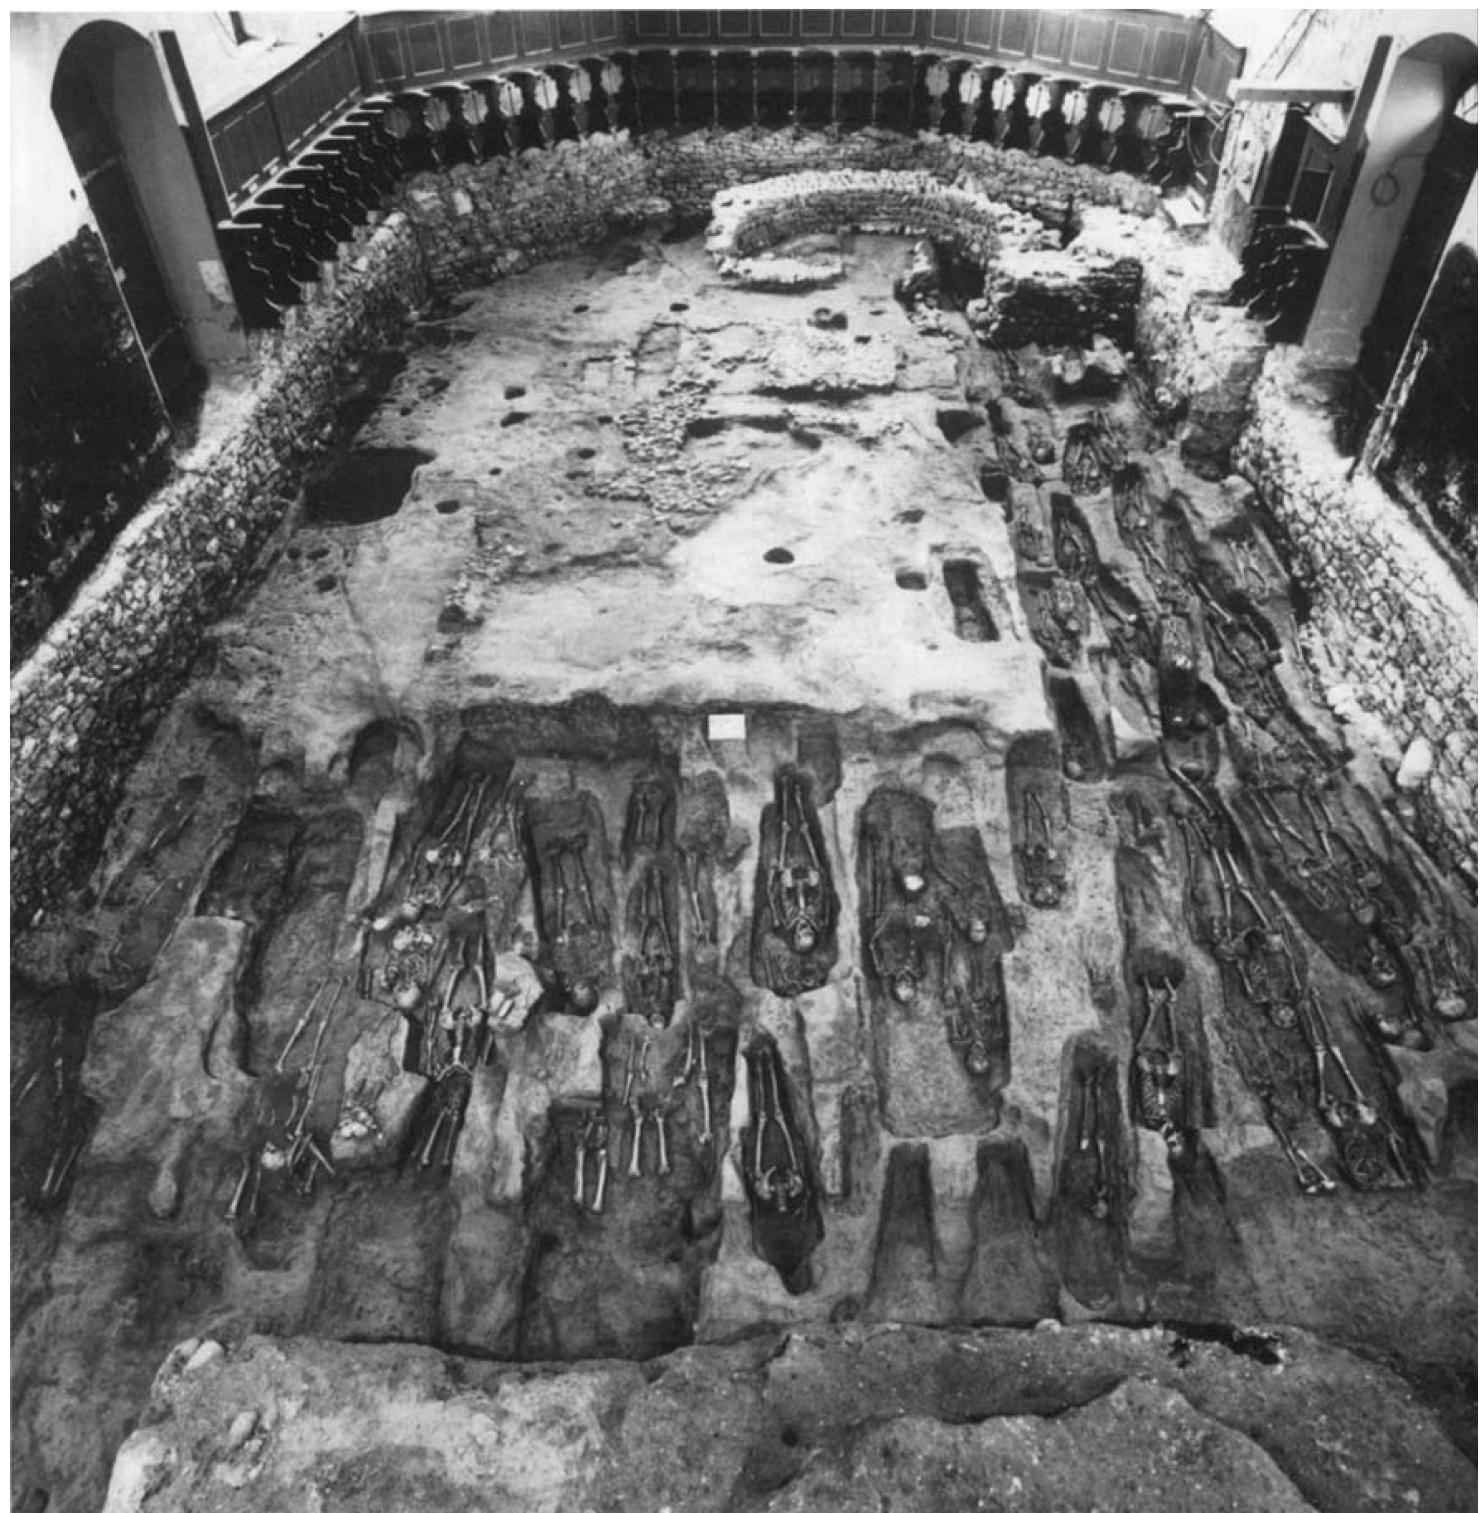
Abb. 1 Madiswil, Pfarrkirche. Inneres der Kirche nach Osten. Die Bestattungen sparen den Grundriss der völlig verschwundenen ersten Kirche deutlich aus. Foto ADB

Vor allem dort, wo – wie in Madiswil – hoch anstehender Fels eine tiefe Verankerung der Fundamente von vornherein nicht erforderte, drohten diese sogar vollständig zu verschwinden. Es ist daher ein grosses Glück, dass sich hier die Folge der zwischen dem 8./9. und 19. Jahrhundert errichteten Anlagen, mindestens was den Grundriss betrifft, im Boden noch ablesen liess, auch wenn die Spuren manchmal schwach und in ihrer genauen Plandefinition nicht immer mit letzter Gewissheit zu bestimmen waren (Abb. 1).

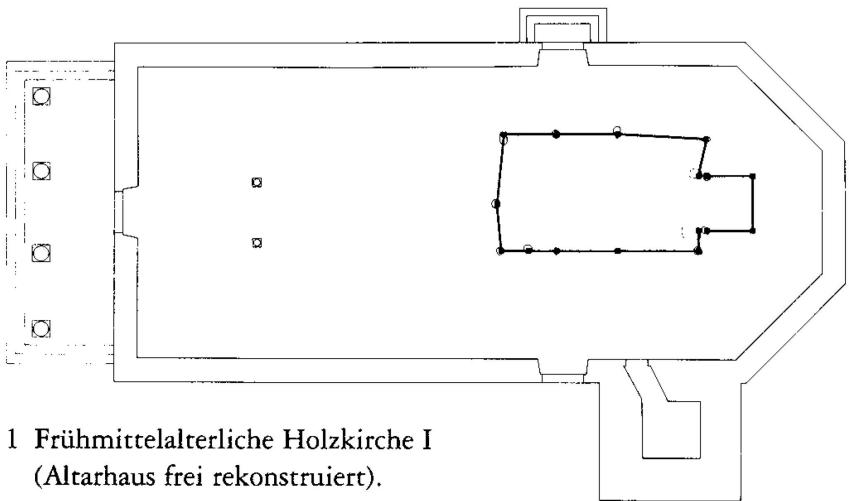
1 Frühmittelalterliche Holzkirche I
(Altarhaus frei rekonstruiert).

Auf dem Kirchplatz von Madiswil lösten sich in den zwölf Jahrhunderten insgesamt acht Kirchenbauten unterschiedlichen Grundrisses ab (Abb. 2). Eindrücklich ist der Nachweis der aus Holz errichteten Gründungsanlage, einer Holzpfostenkirche, von der nur noch geringe Eintiefungen der Pfostengruben in der Oberfläche des Sandsteinfelsens vorhanden sind. Wenn damit der Plan des Schiffes klar zum Ausdruck kommt, fehlen vom Altarhaus jegliche konkreten Spuren. Einzig die Anordnung von doppelten Pfostenlöchern auf der Ostseite des Schiffes erlaubt die Annahme, hier habe ein schmales Altarhaus angeschlossen. Als Rekonstruktion darf daher der Grundriss einer Saalkirche mit eingezogenem rechteckigem Altarhaus vorgeschlagen werden, wie er aus anderen schweizerischen Kirchengrabungen bekannt ist (Anlage I). Der Bau dürfte im 8./9. Jahrhundert erfolgt sein.

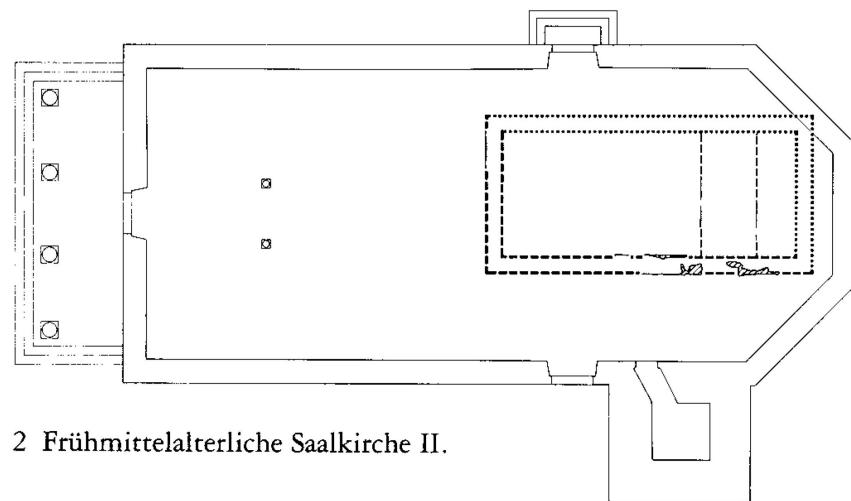
2 Frühmittelalterliche Saalkirche II.

Der Holzbau wurde wahrscheinlich noch in karolingischer Zeit von der ersten aus Stein gemauerten Kirche abgelöst, welche die Plangrösse ungefähr übernahm, jedoch das Altarhaus auf die Breite des Schiffes vergrösserte (Anlage II). Damit entstand eine Saalkirche, deren Gliederung in Schiff und gerade geschlossenes Chor sich am äusseren Baukörper nicht klar ablesen liess.

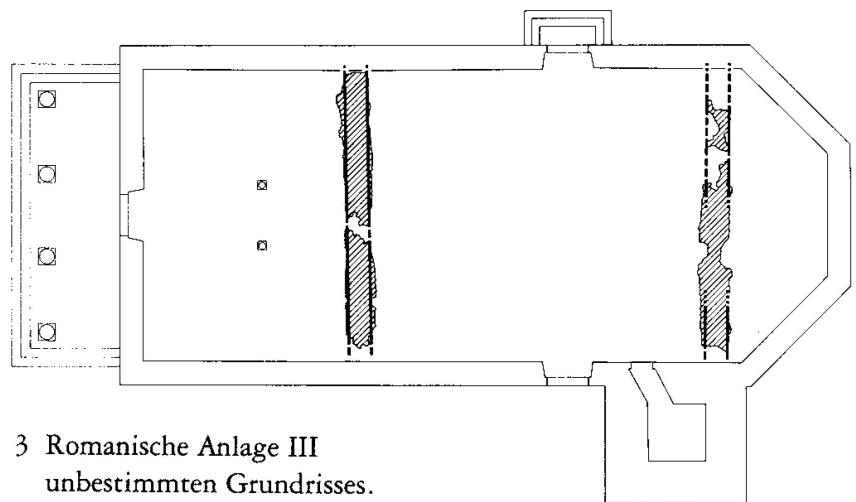
3 Romanische Anlage III
unbestimmten Grundrisses.

Von einer dritten Kirche haben sich nur noch zwei Quermauern erhalten, wovon die westliche bis 1662 als Westmauer, die östliche bis 1778/79 als Ostmauer des Schiffes dienen sollte, dessen Breite jedoch geringer war, als es durch den Plan der beiden Mauern angezeigt wird. Diese scheinen einen fast quadratischen Saal zu umschreiben, der mindestens die Breite der heutigen Kirche einnahm. Ein zugehöriges Altarhaus kann zu diesem Plan, der sich mindestens in der Ost-West-Ausdehnung nach dem Schiff der beiden älteren Anlagen richtet, nicht nachgewiesen werden. Obschon damit ein wichtiges Element fehlt, welches den Grundriss eines Kirchengebäudes bestätigte, dürften die Strukturen mindestens auf den Baubeginn einer neuen, grösseren Anlage (Anlage III) hinweisen. Ergänzt wurde dieser Plan schliesslich durch eine Apsis, welche an die östliche der beiden Mauern angeschlossen wurde sowie durch eine Nordmauer, welche die überbaute Fläche der möglichen Anlage III verschmälerte und diese wieder auf diejenige der beiden ältesten Kirchen einschränkte. Eine Schranke unterteilte den Raum in Chorzone und Laienschiff. Damit entstand der Grundriss der vierten Anlage, einer Saalkirche mit stark eingezogener Apsis (Anlage IV), welche wie die Strukturen der Anlage III in die romanische Zeit des 11./12. Jahrhunderts datiert werden darf.

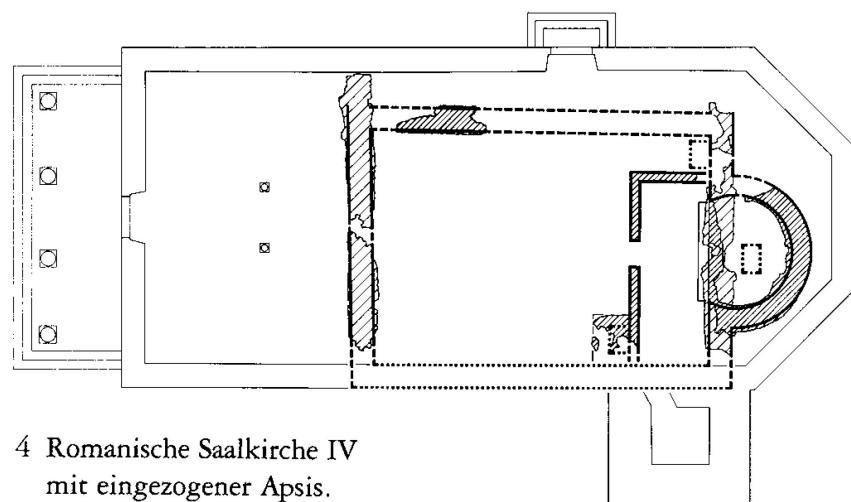
4 Romanische Saalkirche IV
mit eingezogener Apsis.

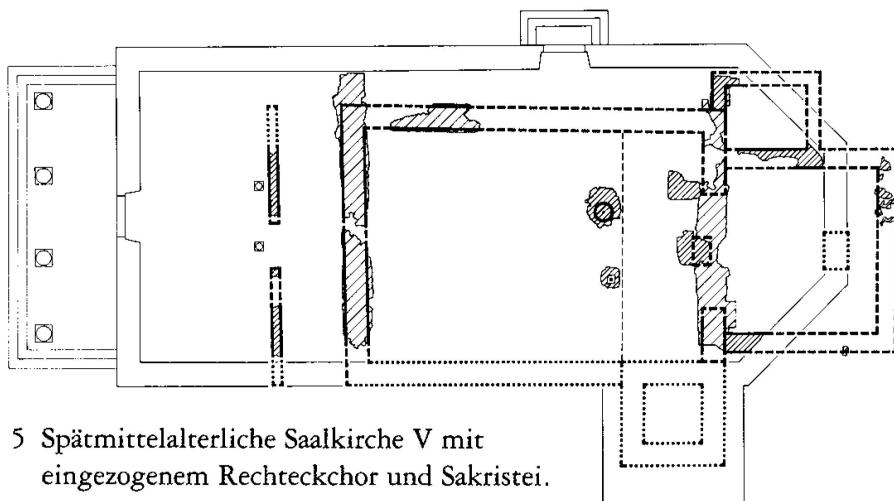
5 Spätmittelalterliche Saalkirche V mit eingezogenem Rechteckchor und Sakristei.

Nachdem die Ausstattung der romanischen Anlage nach einem Brand erneuert werden musste, ergänzte man deren Schiff im 15./16. Jahrhundert durch ein neues, rechteckiges Altarhaus, wobei die Schranke wahrscheinlich aufgegeben wurde (Anlage V). Diese Kirche richtete man nach der 1528 eingeführten Reformation für den neuen Gottesdienst ein. Abgesehen von der Verlängerung des Schiffes im Jahr 1662 (Anlage VI) blieb der katholische Grundriss der Anlage bis 1778/79 erhalten, als man das ganze baufällige Gebäude abbrach und durch einen einfachen Predigtsaal mit dreiseitig geschlossenem Chor ersetzte (Anlage VII), der heute noch besteht. Einzig der wahrscheinlich vom mittelalterlichen Kirchenbau übernommene Turm musste 1809/10 ersetzt werden (Anlage VIII).

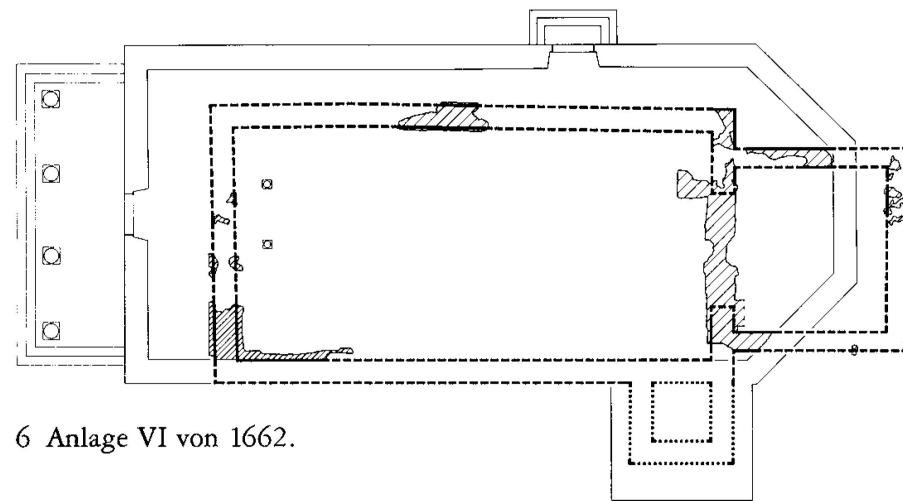
6 Anlage VI von 1662.

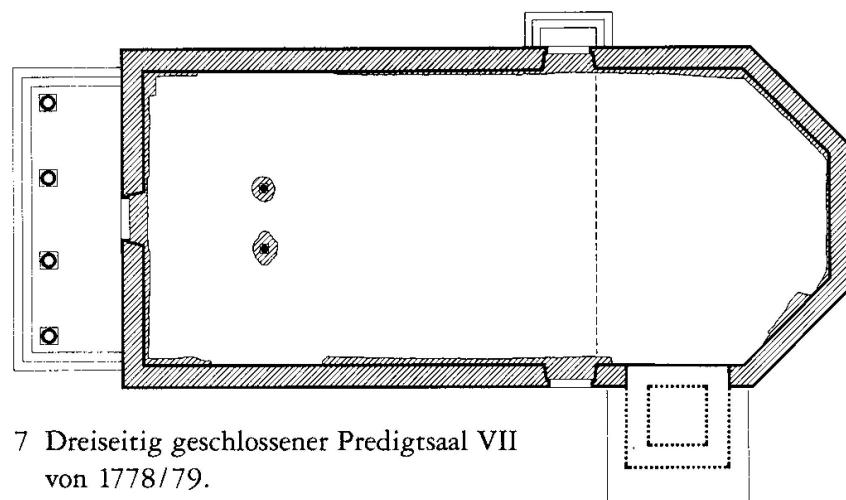
7 Dreiseitig geschlossener Predigtsaal VII von 1778/79.

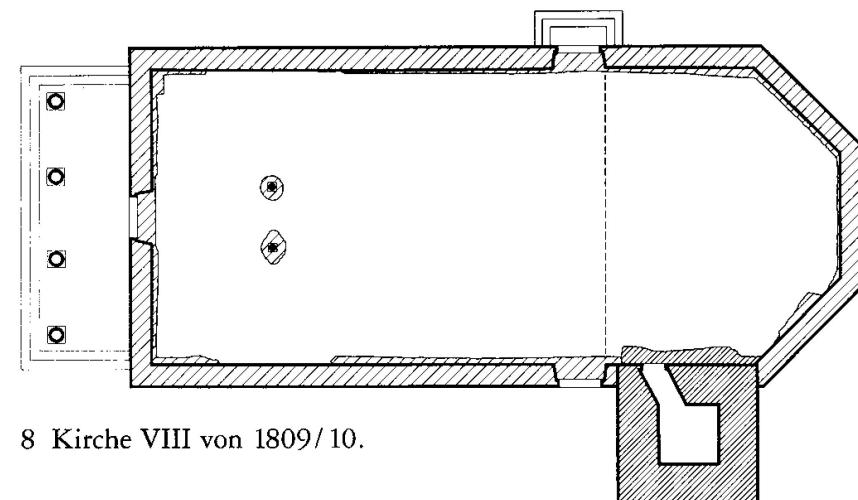
8 Kirche VIII von 1809/10.
