Artikel: Die neue Bahnstrecke wächst - trotz Rückschlägen : im Oberaargau

Die neue Bahnstrecke wächst – trotz Rückschlägen

Im Oberaargau wird die Bahn 2000 gebaut (Teil 2)

Herbert Rentsch

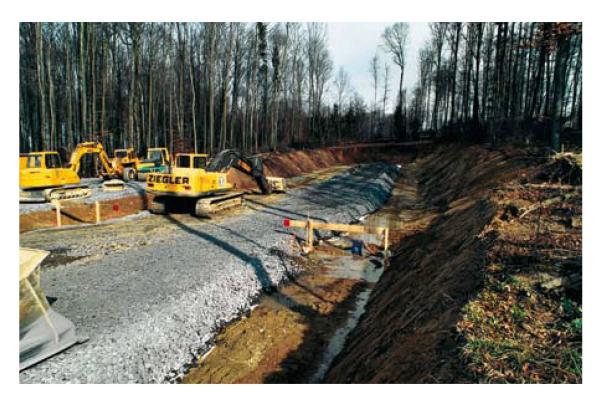
Eingebrochenes Tunnelstück am Önzberg. Fotos Verfasser

Es trifft die Bahnbauer plötzlich und unerwartet. Der Nachmittag des 28. Februar 2002 ist ruhig, das Wetter schön. Die Bauarbeiten der Bahn 2000 im Abschnitt Önzberg verlaufen ohne Probleme. Die Männer im Tunnel Wolfacher Nord – er ist seit rund einem halben Jahr durchbrochen – arbeiten wie gewohnt, als sie plötzlich ein Knacken hören. Gespannt halten sie inne. Das Geräusch kommt von der Tunneldecke, die mit Spritzbeton ausgekleidet ist. Als die knackenden Töne nicht aufhören, sondern intensiver werden, wissen die Arbeiter instinktiv: höchste Gefahr. Sie lassen ihre Maschinen und Werkzeuge stehen und eilen dem Tunnelportal zu. Kaum sind die Männer draussen, geschieht es auch schon: Der Beton der Tunnelauskleidung reisst, das Gewölbe kracht in sich zusammen.

Tonnen von Erde – gegen 400 Kubikmeter – sacken in die Tiefe, der Tunnel stürzt auf einer Länge von rund 100 Metern ein.

Spektakulär ist die Situation trotzdem. Das nördliche Portal des Tunnels Wolfacher Nord befindet sich nur wenige Meter unterhalb der neuen Wisistrasse, die zur Umleitung des Verkehrs eigens für den Bahnbau angelegt wurde. Von dieser Strasse bis in den Önzbergwald hinein klafft ein rund 100 Meter langer Krater. Etwa 20 Meter breit ist der Waldboden in den Tunnel versunken, schräg ragen mitgerissene Bäume am Rand der Einbruchzone in die Luft. Unter den Erdmassen begraben liegen die Maschinen, mit denen die Arbeiter noch kurz zuvor den Tunnelquerschnitt vergrössert haben.

Sofort wird die Stelle weiträumig abgesperrt. Zur Sicherung des Kraterrandes sägen angeseilte Arbeiter die Bäume um, welche wegen des instabilen Untergrundes auch umstürzen könnten. Ein böses Erwachen erleben die Bauleute am nächsten Tag: der Tunnel ist nochmals um rund 50 Meter eingebrochen. Die Verantwortlichen der Neubaustrecke sind ratlos. Ein derartiger Einbruch ist in der Geschichte des Tunnelbaus bisher nicht bekannt. Zwar lag die Decke des Wolfachertunnels an der Einsturzstelle nur wenige Meter unter dem Waldboden. Doch normalerweise verteilt die Tunnelröhre den Druck der Erdmassen gleichmässig und verhindert einen Einsturz. Immerhin muss man wissen: Die beiden Wolfachertunnel im Önzberg – die einspurigen Abzweigertunnels von und nach Solothurn also – wurden nicht mit einer grossen Bohrmaschine gebohrt, sondern mit kleineren Geräten herausgebrochen. Im doppelspurigen Önzbergtunnel dagegen wird die vom Bohrkopf kreisrund herausgebrochene Tunnelröhre nach wenigen Metern mit Betonringen, den so genannten Tübbingen, ausgekleidet. Damit erhält ein solcher Tunnel sofort Festigkeit. Dies war beim Tunnel Wolfacher Nord nicht so. Die ausgebrochene Röhre wurde nur mit Ankereisen und Spritzbeton stabilisiert.

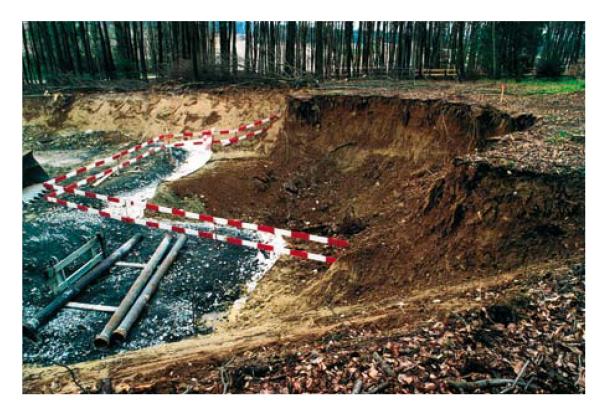
Abrisskante der Einsturzstelle

Für die Bauleute stellt sich nun die Frage, wie es mit dem eingebrochenen Tunnelstück weitergehen soll. Eine Strategie ist rasch gefunden:

- 1. Sicherung des Einsturzgebietes, insbesondere der Abbruchzonen.
- 2. Das abgesackte Erdreich wird weiter aufgefüllt und mit Baumaschinen verfestigt.
- 3. An Stelle der früheren Tunnelwände werden Löcher senkrecht in den Boden gebohrt, mit Eisengittern und Beton entstehen Pfähle.
- 4. Auf die Pfahlwände wird eine Betondecke erstellt.
- 5. Die eingebrochene Erde wird wieder herausgebaggert.

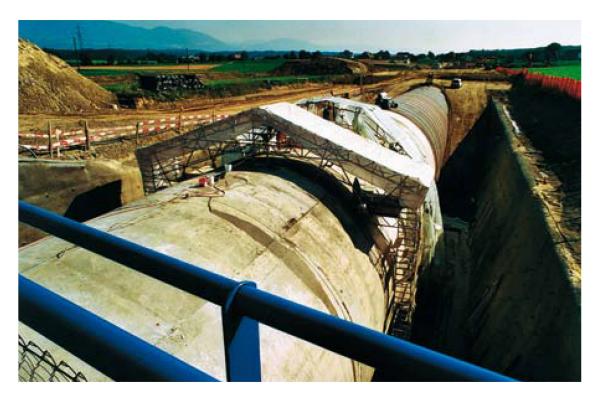
Aeschi, Tunnelröhe des Önzbergtunnels (Teil Tagbau)

Nach dreimonatigem Unterbruch ist die Reparatur beendet. Am Osterdienstag, 2. März 2002, beginnt sich der Bohrkopf wieder zu drehen. Probleme treten nun nicht mehr auf. Das vorgegebene Ziel, pro Tag 23 Meter zu bohren, wird gar übertroffen: Die Tunnelarbeiter schaffen 29 Meter pro Tag. Im Sommer wird die Bohrmaschine umgerüstet. Nach dem Einsatz im Sandgestein muss nun im Lockergestein gebohrt werden. Dies erfolgt im so genannten Nassvortrieb, bei dem das erbohrte Gestein mit Wasser abtransportiert wird. Bis Ende 2002 soll der Önzbergtunnel durchbrochen sein. Beinahe beendet ist im Sommer 2002 derjenige Teil des Önzbergtunnels, der bei Aeschi SO im Tagbau erstellt wird.

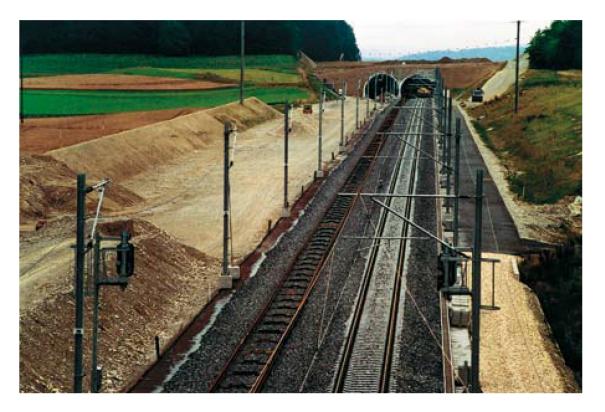
Die Geleise der verlegten Stammlinie bei Bützberg

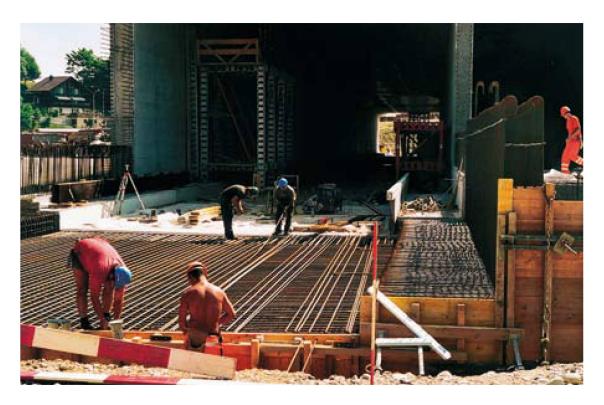
Arbeit am Tunnel Gishübel, Wanzwil

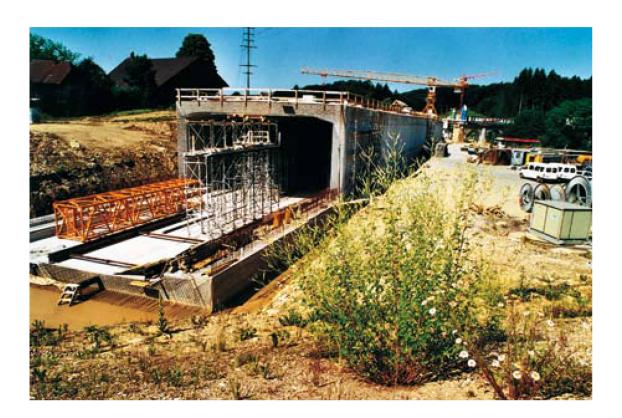
Tunnel Gishübel, Wanzwil, Aussenansicht der Baustelle

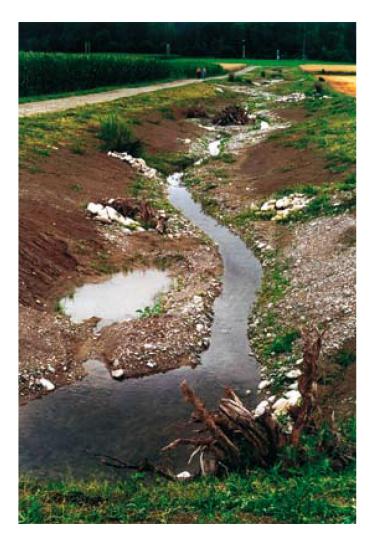
Ökologische Ausgleichsmassnahmen: Der Stellibach wurde bei Herzogenbuchsee ans Tageslicht geholt

Zuge der Landumlegungen werden zahlreiche Bäche renaturiert, das heisst, sie erhalten naturnahe Wasserläufe und Ufer. Zwei gut sichtbare Beispiele dafür sind die wieder offen gelegten Bäche nordöstlich von Herzogenbuchsee, der Seemattgraben sowie der Stellibach in der Nähe des Badwaldes.

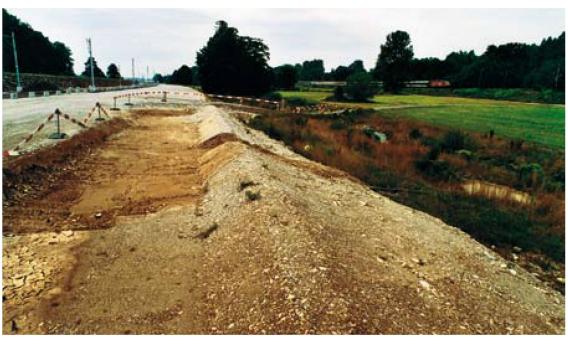
Brunnmatten, Roggwil, Trassee und ökologische Ausgleichsfläche

Die Brunnmatten bei Roggwil, ein Landschaftsschutzgebiet von nationaler Bedeutung, waren bis weit in die Neunzigerjahre eines der am stärksten umstrittenen Teilstücke der Neubaustrecke gewesen. Dort müssen die SBB deshalb ein besonderes Augenmerk auf die Landschaft richten. Die Teile, auf welche später das Trassee zu liegen kommt, werden deshalb abschnittweise und zeitlich versetzt überbaut. So sollen Fauna und Flora Zeit erhalten, sich auf dem benachbarten Gelände anzusiedeln. Der Lärmschutzdamm, der in den Brunnmatten errichtet wird, ist auf der Trasseeseite statt als Betonmauer mit grossen Steinen gebaut worden – einerseits zur besseren Lärmdämmung, andererseits aber auch als Lebensraum für Pflanzen und Tiere. Unter dem Trassee werden Durchlässe für Kleintiere gebaut. Der Brunnbach wird umgeleitet, erhält naturnahe Ufer und wird in einem Durchlass unter der neuen Bahnlinie hindurchgeführt. Dieser Durchlass wird speziell breit gebaut, damit ihn auch grössere Tiere benutzen können. Zudem werden die Ufer von Mattenbach und Bergbach möglichst naturnah gestaltet und bepflanzt.
