Die neue Bahnstrecke wächst – trotz Rückschlägen

Im Oberaargau wird die Bahn 2000 gebaut (Teil 2)

Herbert Rentsch

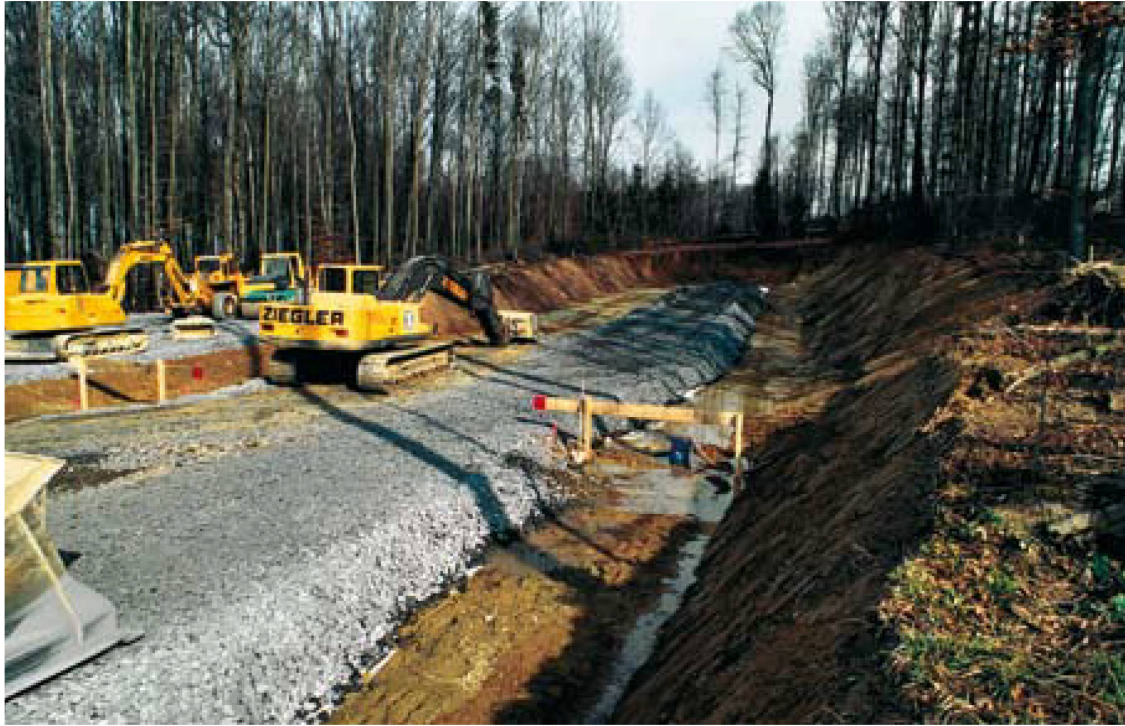
Eingebrochenes Tunnelstück am Önzberg. Fotos Verfasser

Es trifft die Bahnbauer plötzlich und unerwartet. Der Nachmittag des 28. Februar 2002 ist ruhig, das Wetter schön. Die Bauarbeiten der Bahn 2000 im Abschnitt Önzberg verlaufen ohne Probleme. Die Männer im Tunnel Wolfacher Nord – er ist seit rund einem halben Jahr durchbrochen – arbeiten wie gewohnt, als sie plötzlich ein Knacken hören. Gespannt halten sie inne. Das Geräusch kommt von der Tunneldecke, die mit Spritzbeton ausgekleidet ist. Als die knackenden Töne nicht aufhören, sondern intensiver werden, wissen die Arbeiter instinktiv: höchste Gefahr. Sie lassen ihre Maschinen und Werkzeuge stehen und eilen dem Tunnelportal zu. Kaum sind die Männer draussen, geschieht es auch schon: Der Beton der Tunnelauskleidung reisst, das Gewölbe kracht in sich zusammen.

Tonnen von Erde – gegen 400 Kubikmeter – sacken in die Tiefe, der Tunnel stürzt auf einer Länge von rund 100 Metern ein.

Spektakulär ist die Situation trotzdem. Das nördliche Portal des Tunnels Wolfacher Nord befindet sich nur wenige Meter unterhalb der neuen Wisistrasse, die zur Umleitung des Verkehrs eigens für den Bahnbau angelegt wurde. Von dieser Strasse bis in den Önzbergwald hinein klafft ein rund 100 Meter langer Krater. Etwa 20 Meter breit ist der Waldboden in den Tunnel versunken, schräg ragen mitgerissene Bäume am Rand der Einbruchzone in die Luft. Unter den Erdmassen begraben liegen die Maschinen, mit denen die Arbeiter noch kurz zuvor den Tunnelquerschnitt vergrössert haben.

Sofort wird die Stelle weiträumig abgesperrt. Zur Sicherung des Kraterandes sägen angeseilte Arbeiter die Bäume um, welche wegen des instabilen Untergrundes auch umstürzen könnten. Ein böses Erwachen erleben die Bauleute am nächsten Tag: der Tunnel ist nochmals um rund 50 Meter eingebrochen. Die Verantwortlichen der Neubaustrecke sind ratlos. Ein derartiger Einbruch ist in der Geschichte des Tunnelbaus bisher nicht bekannt. Zwar lag die Decke des Wolfachertunnels an der Einsturzstelle nur wenige Meter unter dem Waldboden. Doch normalerweise verteilt die Tunnelröhre den Druck der Erdmassen gleichmässig und verhindert einen Einsturz. Immerhin muss man wissen: Die beiden Wolfachertunnel im Önzberg – die einspurigen Abzweigertunnels von und nach Solothurn also – wurden nicht mit einer grossen Bohrmaschine gebohrt, sondern mit kleineren Geräten herausgebrochen. Im doppelspurigen Önzbergtunnel dagegen wird die vom Bohrkopf kreisrund herausgebrochene Tunnelröhre nach wenigen Metern mit Betonringen, den so genannten Tübbingen, ausgekleidet. Damit erhält ein solcher Tunnel sofort Festigkeit. Dies war beim Tunnel Wolfacher Nord nicht so. Die ausgebrochene Röhre wurde nur mit Ankereisen und Spritzbeton stabilisiert.

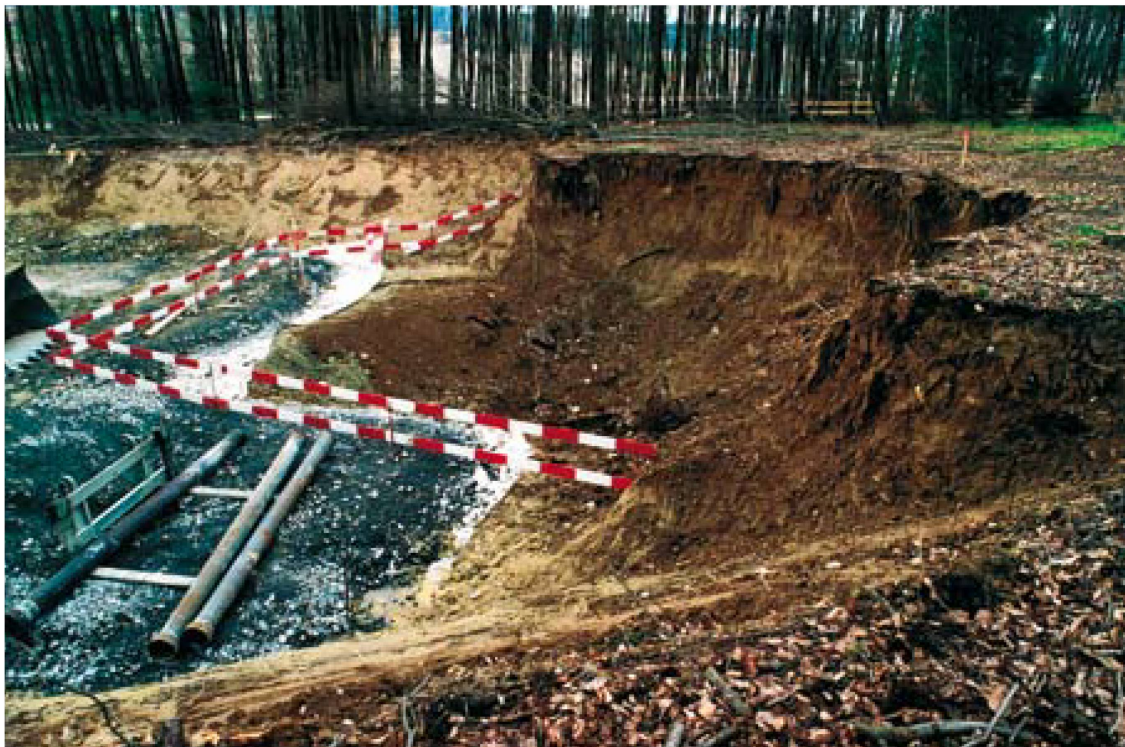
Abrisskante der Einsturzstelle

Für die Bauleute stellt sich nun die Frage, wie es mit dem eingebrochenen Tunnelstück weitergehen soll. Eine Strategie ist rasch gefunden:

1. Sicherung des Einsturzgebietes, insbesondere der Abbruchzonen.
2. Das abgesackte Erdreich wird weiter aufgefüllt und mit Baumaschinen verfestigt.
3. An Stelle der früheren Tunnelwände werden Löcher senkrecht in den Boden gebohrt, mit Eisengittern und Beton entstehen Pfähle.
4. Auf die Pfahlwände wird eine Betondecke erstellt.
5. Die eingebrochene Erde wird wieder herausgebaggert.

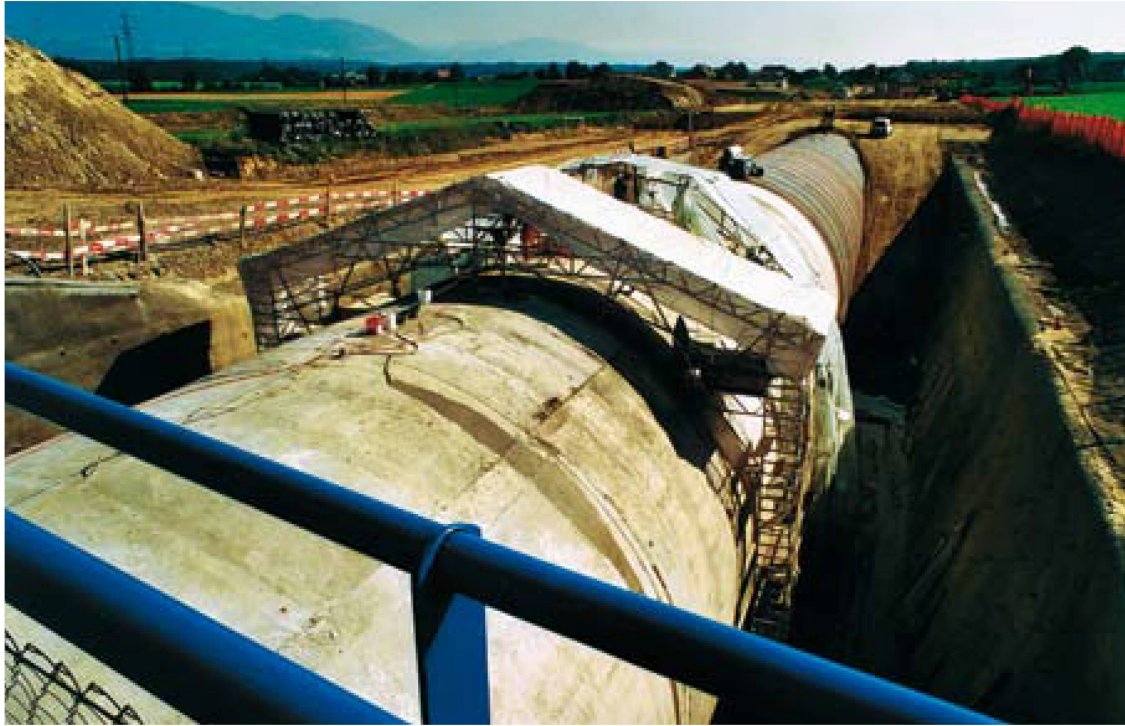
Aeschi, Tunnelröhre des Önzbergtunnels (Teil Tagbau)

Nach dreimonatigem Unterbruch ist die Reparatur beendet. Am Osterdienstag, 2. März 2002, beginnt sich der Bohrkopf wieder zu drehen. Probleme treten nun nicht mehr auf. Das vorgegebene Ziel, pro Tag 23 Meter zu bohren, wird gar übertroffen: Die Tunnelarbeiter schaffen 29 Meter pro Tag. Im Sommer wird die Bohrmaschine umgerüstet. Nach dem Einsatz im Sandgestein muss nun im Lockergestein gebohrt werden. Dies erfolgt im so genannten Nassvortrieb, bei dem das erbohrte Gestein mit Wasser abtransportiert wird. Bis Ende 2002 soll der Önzbergtunnel durchbrochen sein. Beinahe beendet ist im Sommer 2002 derjenige Teil des Önzbergtunnels, der bei Aeschi SO im Tagbau erstellt wird.

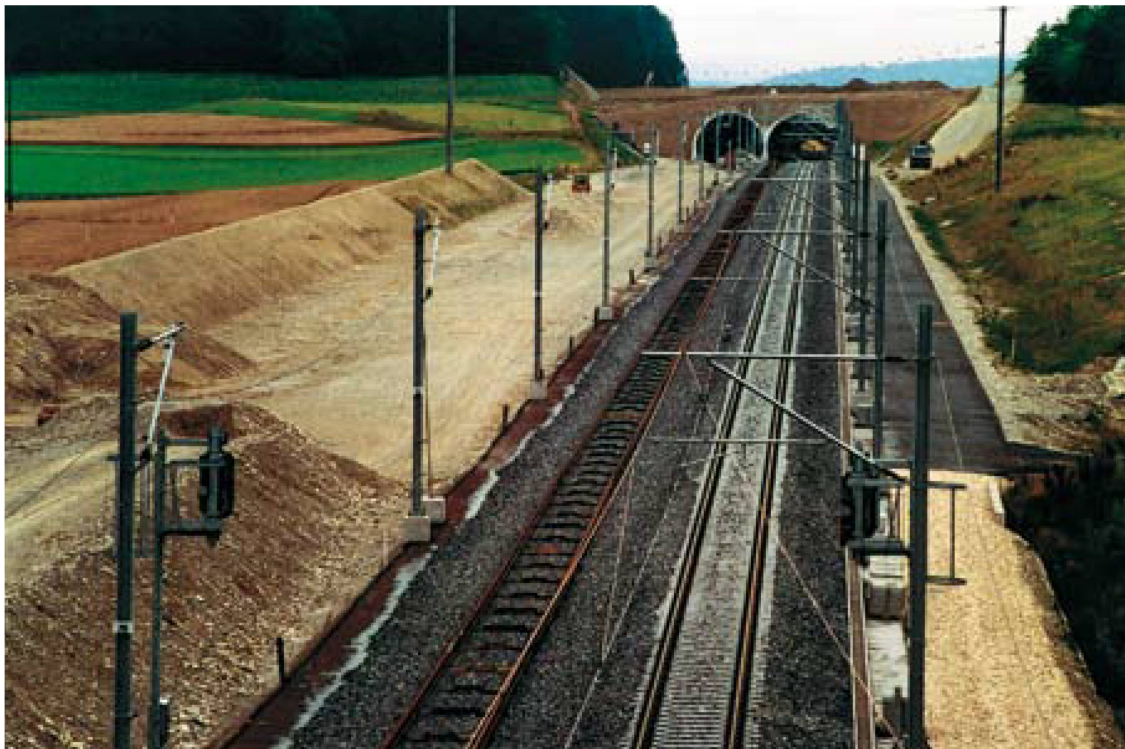
Die Geleise der verlegten Stammlinie bei Bützberg

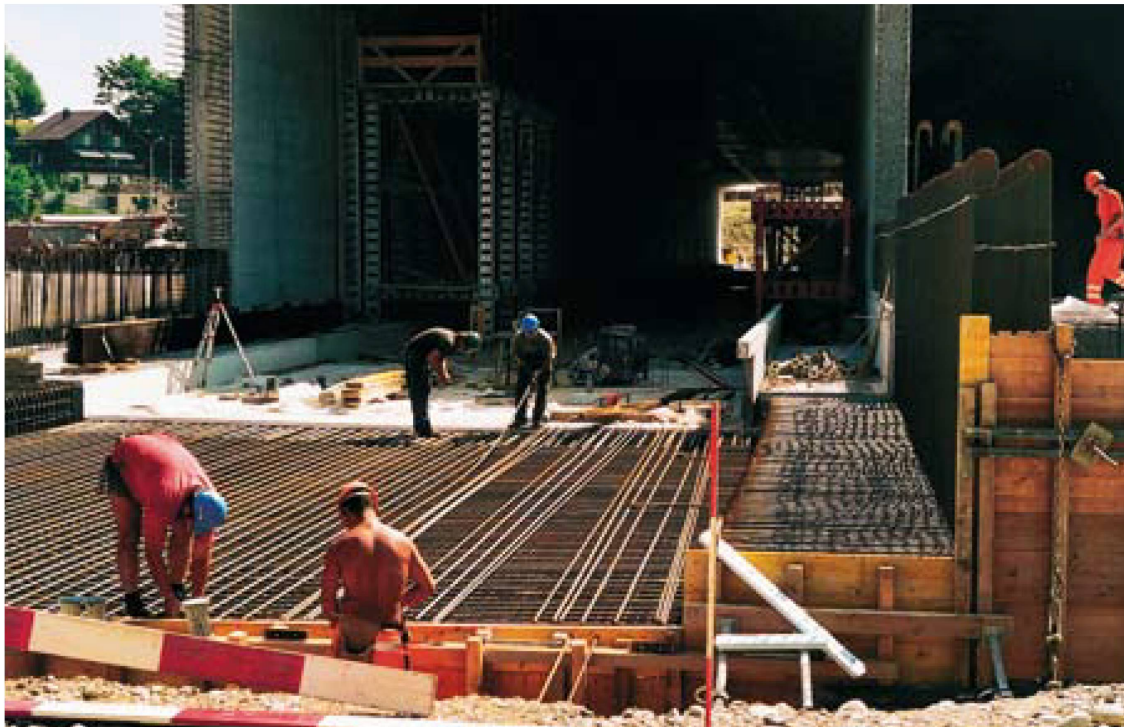
Arbeit am Tunnel Gishübel, Wanzwil

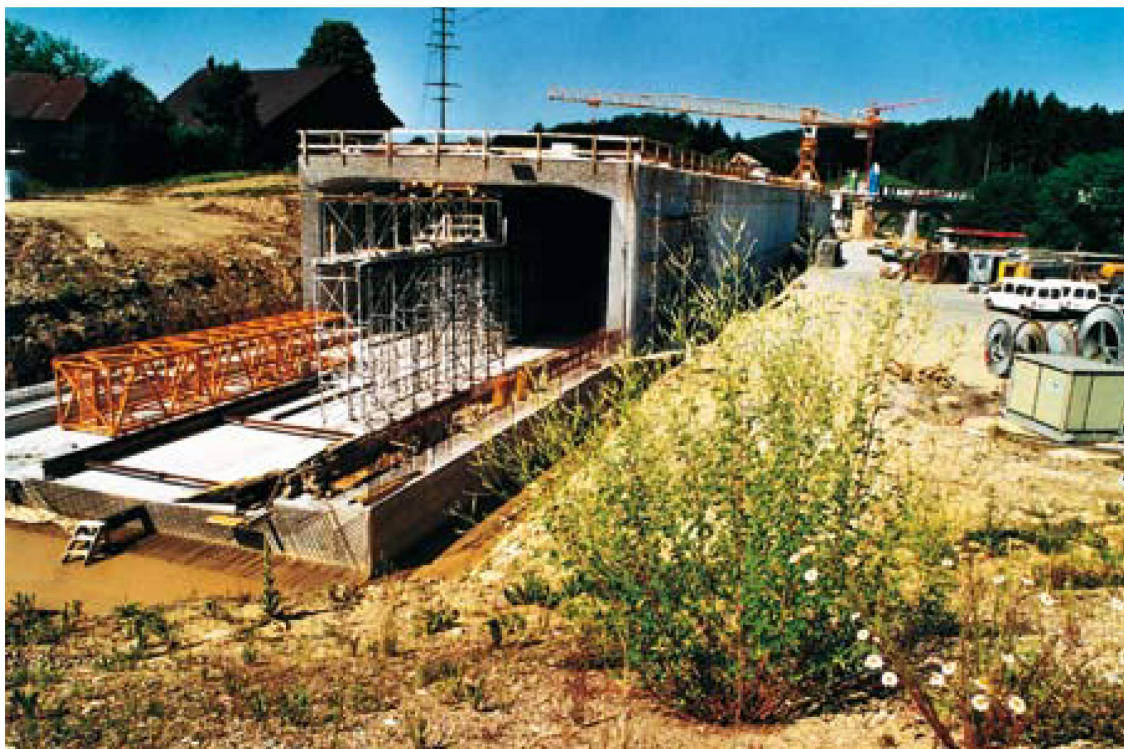
Tunnel Gishübel, Wanzwil, Aussenansicht der Baustelle

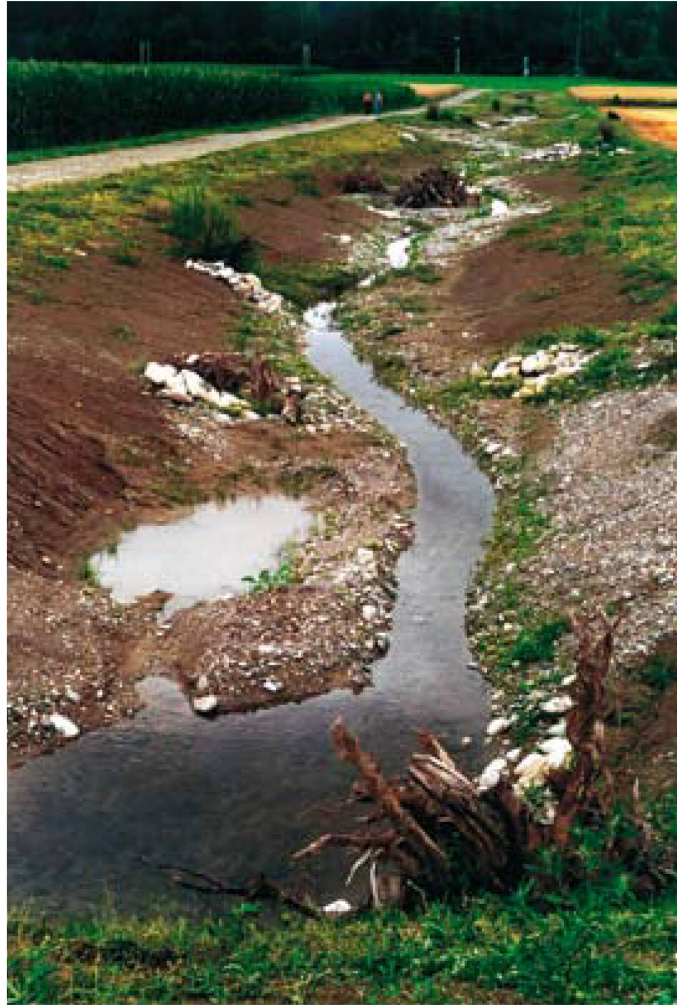
Ökologische
Ausgleichsmassnahmen:
Der Stellibach wurde bei
Herzogenbuchsee ans
Tageslicht geholt

Zuge der Landumlegungen werden zahlreiche Bäche renaturiert, das heisst, sie erhalten naturnahe Wasserläufe und Ufer. Zwei gut sichtbare Beispiele dafür sind die wieder offen gelegten Bäche nordöstlich von Herzogenbuchsee, der Seemattgraben sowie der Stellibach in der Nähe des Badwaldes.

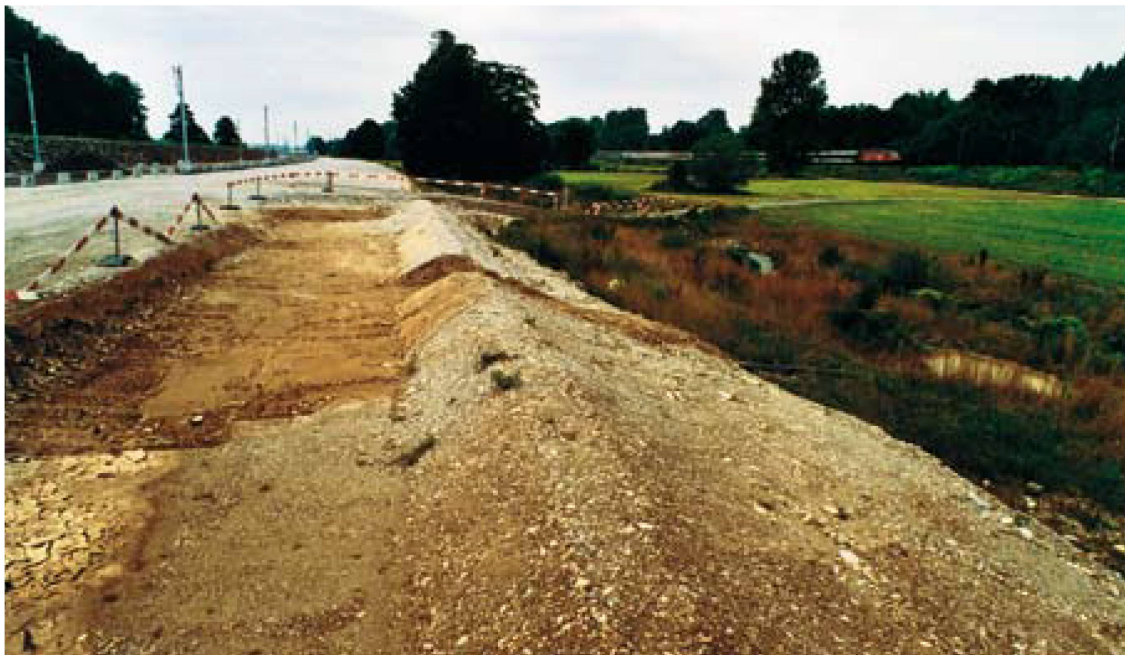
Brunnmatten, Roggwil,
Trasse und ökologische
Ausgleichsfläche

Die Brunnmatten bei Roggwil, ein Landschaftsschutzgebiet von nationaler Bedeutung, waren bis weit in die Neunzigerjahre eines der am stärksten umstrittenen Teilstücke der Neubaustrecke gewesen. Dort müssen die SBB deshalb ein besonderes Augenmerk auf die Landschaft richten. Die Teile, auf welche später das Trasse zu liegen kommt, werden deshalb abschnittsweise und zeitlich versetzt überbaut. So sollen Fauna und Flora Zeit erhalten, sich auf dem benachbarten Gelände anzusiedeln. Der Lärmschutzdamm, der in den Brunnmatten errichtet wird, ist auf der Trasseeseite statt als Betonmauer mit grossen Steinen gebaut worden – einerseits zur besseren Lärmdämmung, andererseits aber auch als Lebensraum für Pflanzen und Tiere. Unter dem Trasse werden Durchlässe für Kleintiere gebaut. Der Brunnbach wird umgeleitet, erhält naturnahe Ufer und wird in einem Durchlass unter der neuen Bahnlinie hindurchgeführt. Dieser Durchlass wird speziell breit gebaut, damit ihn auch grössere Tiere benutzen können. Zudem werden die Ufer von Mattenbach und Bergbach möglichst naturnah gestaltet und bepflanzt.
