Artikel: Die neue Bahnstrecke wächst - trotz Rückschlägen : im Oberaargau wird die Bahn 2000 gebaut (Teil 2)

Die neue Bahnstrecke wächst – trotz Rückschlägen

Im Oberaargau wird die Bahn 2000 gebaut (Teil 2)

Herbert Rentsch

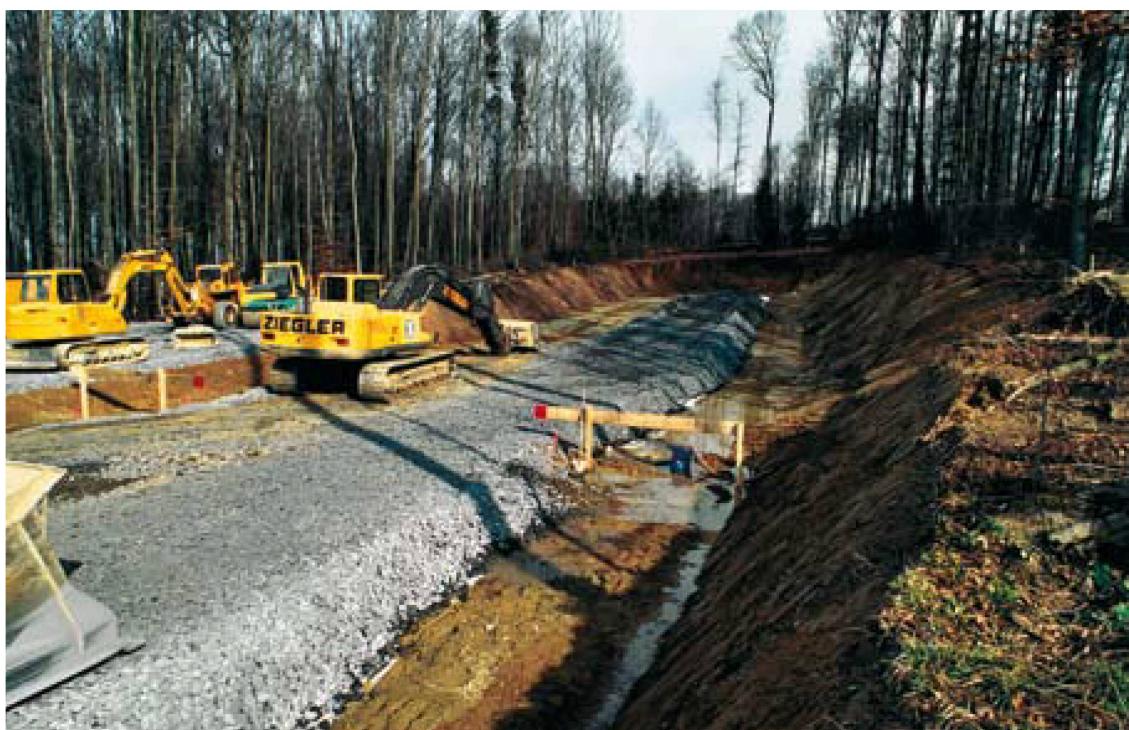
Eingebrochenes Tunnelstück am Önzberg. Fotos Verfasser

Es trifft die Bahnbauer plötzlich und unerwartet. Der Nachmittag des 28. Februar 2002 ist ruhig, das Wetter schön. Die Bauarbeiten der Bahn 2000 im Abschnitt Önzberg verlaufen ohne Probleme. Die Männer im Tunnel Wolfacher Nord – er ist seit rund einem halben Jahr durchbrochen – arbeiten wie gewohnt, als sie plötzlich ein Knacken hören. Gespannt halten sie inne. Das Geräusch kommt von der Tunneldecke, die mit Spritzbeton ausgekleidet ist. Als die knackenden Töne nicht aufhören, sondern intensiver werden, wissen die Arbeiter instinktiv: höchste Gefahr. Sie lassen ihre Maschinen und Werkzeuge stehen und eilen dem Tunnelportal zu. Kaum sind die Männer draussen, geschieht es auch schon: Der Beton der Tunnelauskleidung reisst, das Gewölbe kracht in sich zusammen.

Tonnen von Erde – gegen 400 Kubikmeter – sacken in die Tiefe, der Tunnel stürzt auf einer Länge von rund 100 Metern ein.

Spektakulär ist die Situation trotzdem. Das nördliche Portal des Tunnels Wolfacher Nord befindet sich nur wenige Meter unterhalb der neuen Wisistrasse, die zur Umleitung des Verkehrs eigens für den Bahnbau angelegt wurde. Von dieser Strasse bis in den Önzbergwald hinein klafft ein rund 100 Meter langer Krater. Etwa 20 Meter breit ist der Waldboden in den Tunnel versunken, schräg ragen mitgerissene Bäume am Rand der Einbruchzone in die Luft. Unter den Erdmassen begraben liegen die Maschinen, mit denen die Arbeiter noch kurz zuvor den Tunnelquerschnitt vergrössert haben.

Sofort wird die Stelle weiträumig abgesperrt. Zur Sicherung des Kraterrandes sägen angeseilte Arbeiter die Bäume um, welche wegen des instabilen Untergrundes auch umstürzen könnten. Ein böses Erwachen erleben die Bauleute am nächsten Tag: der Tunnel ist nochmals um rund 50 Meter eingebrochen. Die Verantwortlichen der Neubaustrecke sind ratlos. Ein derartiger Einbruch ist in der Geschichte des Tunnelbaus bisher nicht bekannt. Zwar lag die Decke des Wolfachertunnels an der Einsturzstelle nur wenige Meter unter dem Waldboden. Doch normalerweise verteilt die Tunnelröhre den Druck der Erdmassen gleichmässig und verhindert einen Einsturz. Immerhin muss man wissen: Die beiden Wolfachertunnel im Önzberg – die einspurigen Abzweigtunnels von und nach Solothurn also – wurden nicht mit einer grossen Bohrmaschine gebohrt, sondern mit kleineren Geräten herausgebrochen. Im doppelspurigen Önzbergtunnel dagegen wird die vom Bohrkopf kreisrund herausgebrochene Tunnelröhre nach wenigen Metern mit Betonringen, den so genannten Tübbingen, ausgekleidet. Damit erhält ein solcher Tunnel sofort Festigkeit. Dies war beim Tunnel Wolfacher Nord nicht so. Die ausgebrochene Röhre wurde nur mit Ankereisen und Spritzbeton stabilisiert.

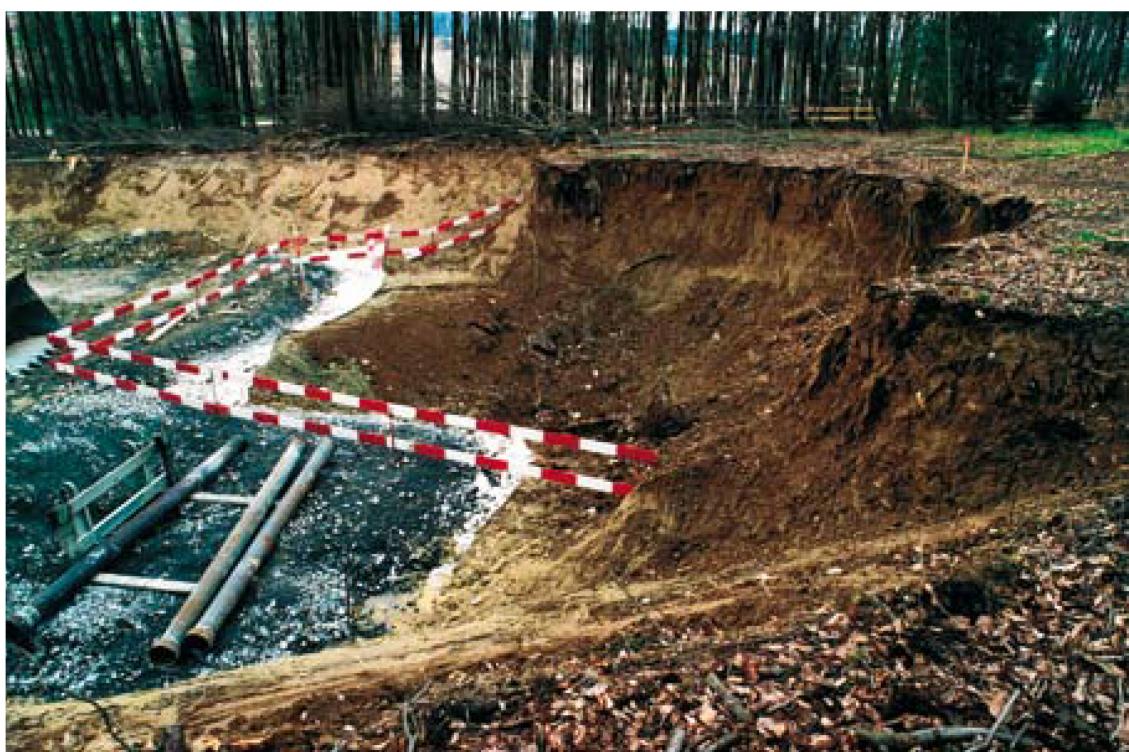
Abrisskante der Einsturzstelle

Für die Bauleute stellt sich nun die Frage, wie es mit dem eingebrochenen Tunnelstück weitergehen soll. Eine Strategie ist rasch gefunden:

1. Sicherung des Einsturzgebietes, insbesondere der Abbruchzonen.
2. Das abgesackte Erdreich wird weiter aufgefüllt und mit Baumaschinen verfestigt.
3. An Stelle der früheren Tunnelwände werden Löcher senkrecht in den Boden gebohrt, mit Eisengittern und Beton entstehen Pfähle.
4. Auf die Pfahlwände wird eine Betondecke erstellt.
5. Die eingebrochene Erde wird wieder herausgebaggert.

Die Arbeiten werden unverzüglich aufgenommen. Nur kurze Zeit später sind zwei so genannte Pfahlmaschinen auf dem Platz. Sie treiben Eisenrohre in den Boden, in denen die Pfähle betoniert werden können. Bis Ende 2002 soll die Betondecke auf den Pfählen liegen, und die eingestürzten Erdmassen sollen ausgebaggert sein. Im Juli ist ein Teilziel erreicht: Alle 260 Pfähle sind betoniert.

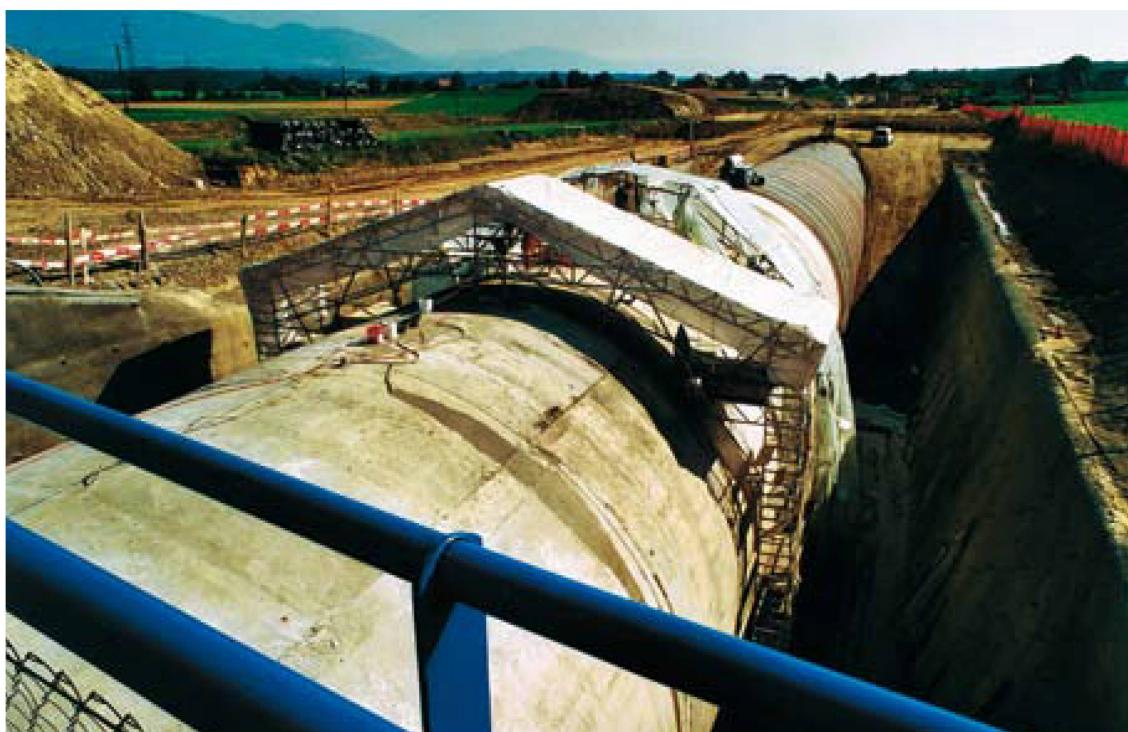
Aeschi, Tunnelröhre des Önzbergtunnels (Teil Tagbau)

Nach dreimonatigem Unterbruch ist die Reparatur beendet. Am Osterdienstag, 2. März 2002, beginnt sich der Bohrkopf wieder zu drehen. Probleme treten nun nicht mehr auf. Das vorgegebene Ziel, pro Tag 23 Meter zu bohren, wird gar übertroffen: Die Tunnelarbeiter schaffen 29 Meter pro Tag. Im Sommer wird die Bohrmaschine umgerüstet. Nach dem Einsatz im Sandgestein muss nun im Lockergestein gebohrt werden. Dies erfolgt im so genannten Nassvortrieb, bei dem das erbohrte Gestein mit Wasser abtransportiert wird. Bis Ende 2002 soll der Önzbergtunnel durchbrochen sein. Beinahe beendet ist im Sommer 2002 derjenige Teil des Önzbergtunnels, der bei Aeschi SO im Tagbau erstellt wird.

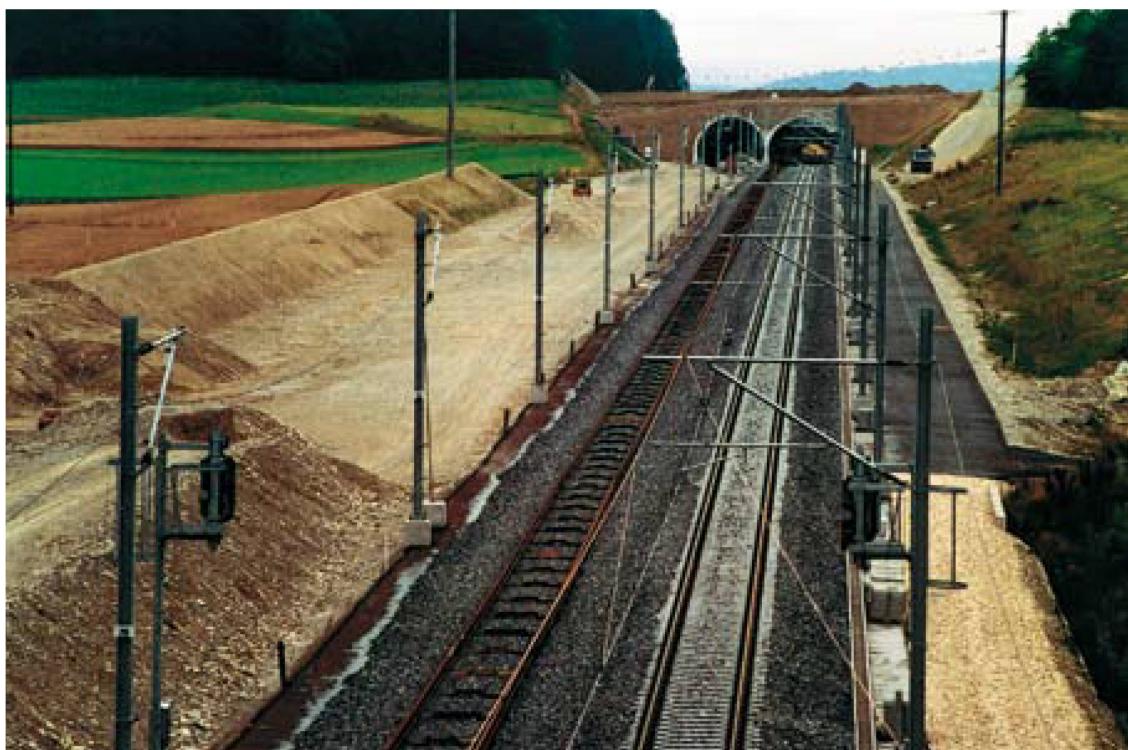
Die Geleise der verlegten Stammlinie bei Bützberg

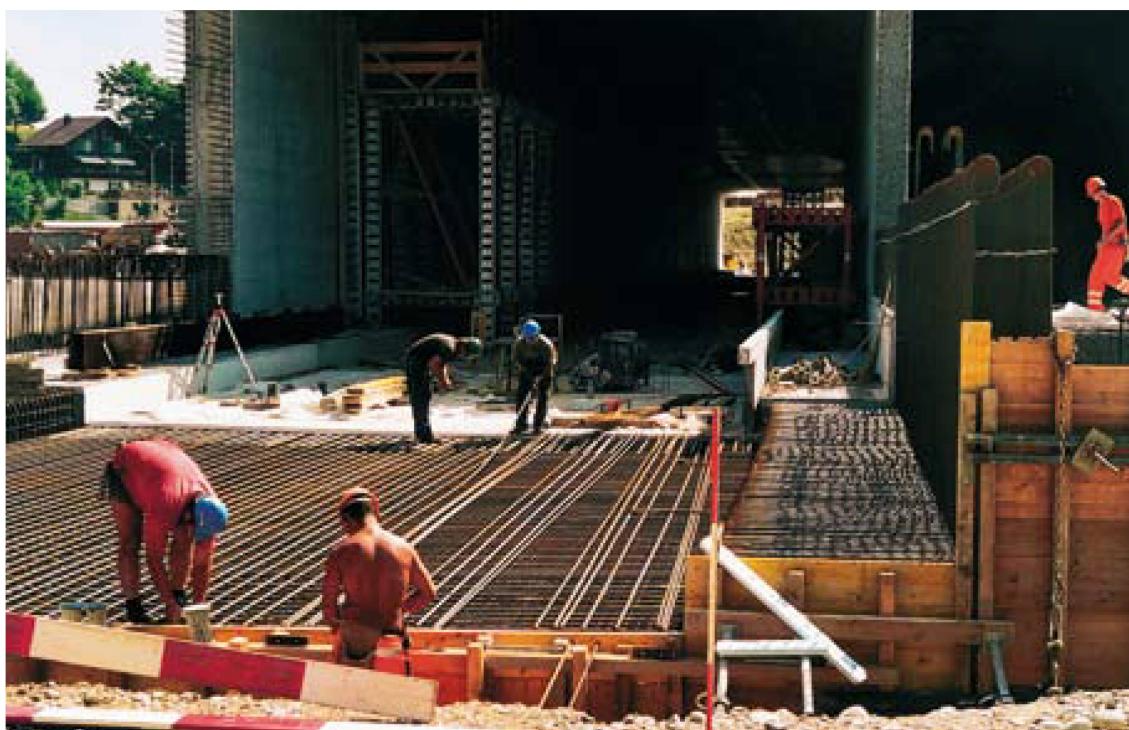
Arbeit am Tunnel Gishübel, Wanzwil

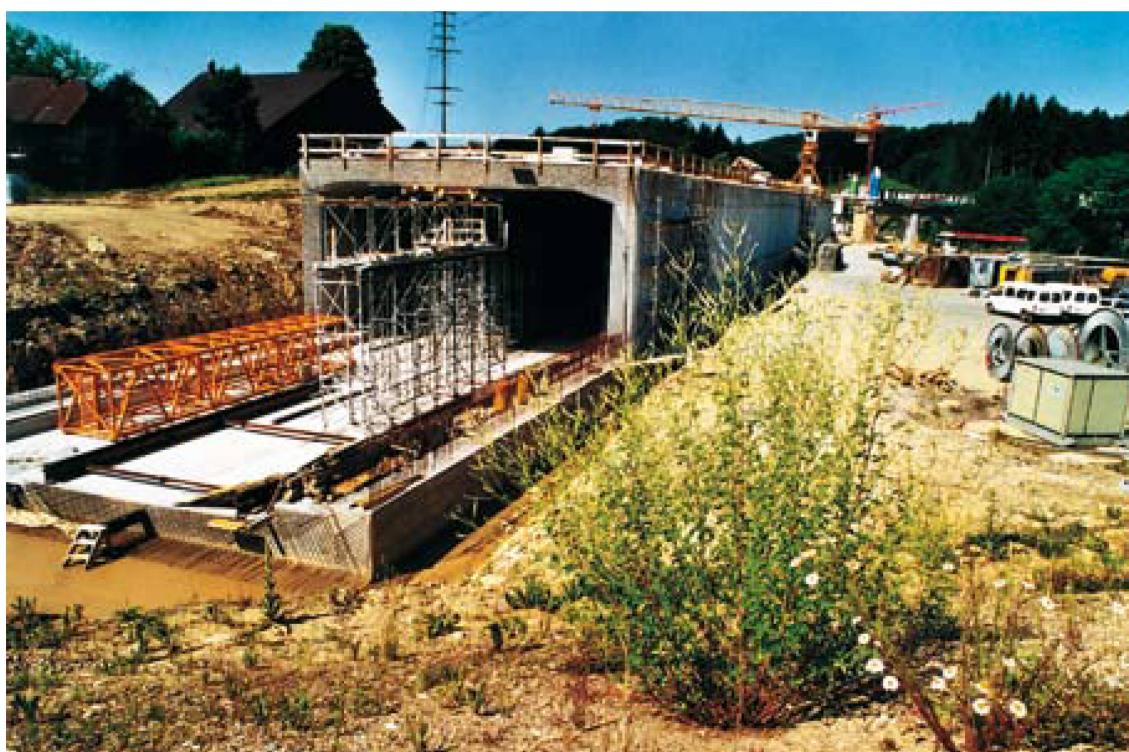
Tunnel Gishübel, Wanzwil, Aussenansicht der Baustelle

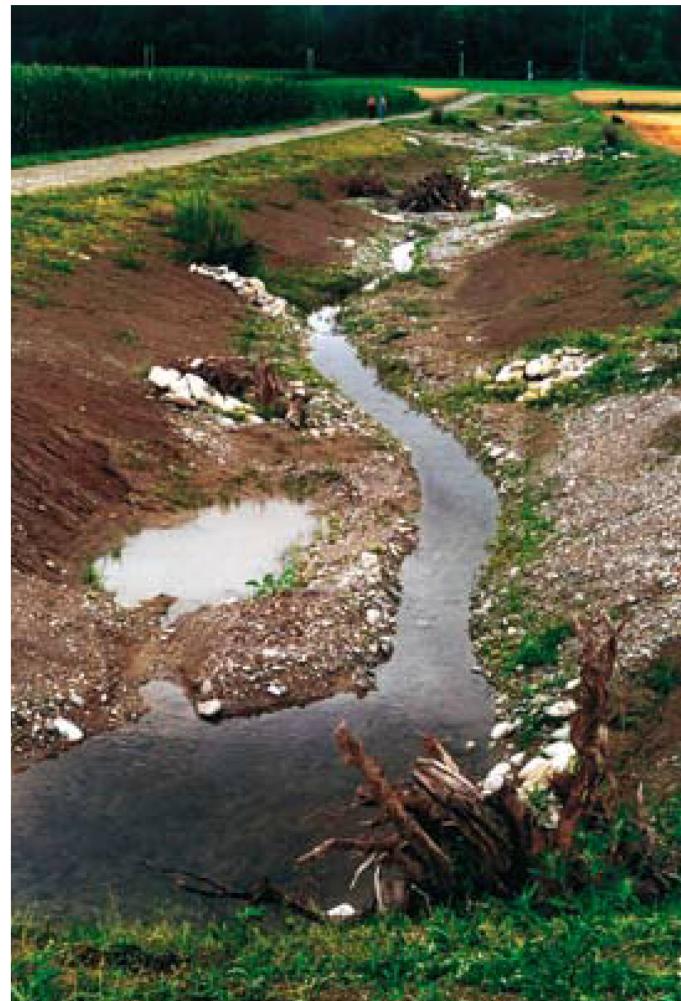
Ökologische
Ausgleichsmassnahmen:
Der Stellibach wurde bei
Herzogenbuchsee ans
Tageslicht geholt

Zuge der Landumlegungen werden zahlreiche Bäche renaturiert, das heisst, sie erhalten naturnahe Wasserläufe und Ufer. Zwei gut sichtbare Beispiele dafür sind die wieder offen gelegten Bäche nordöstlich von Herzogenbuchsee, der Seemattgraben sowie der Stellibach in der Nähe des Badwaldes.

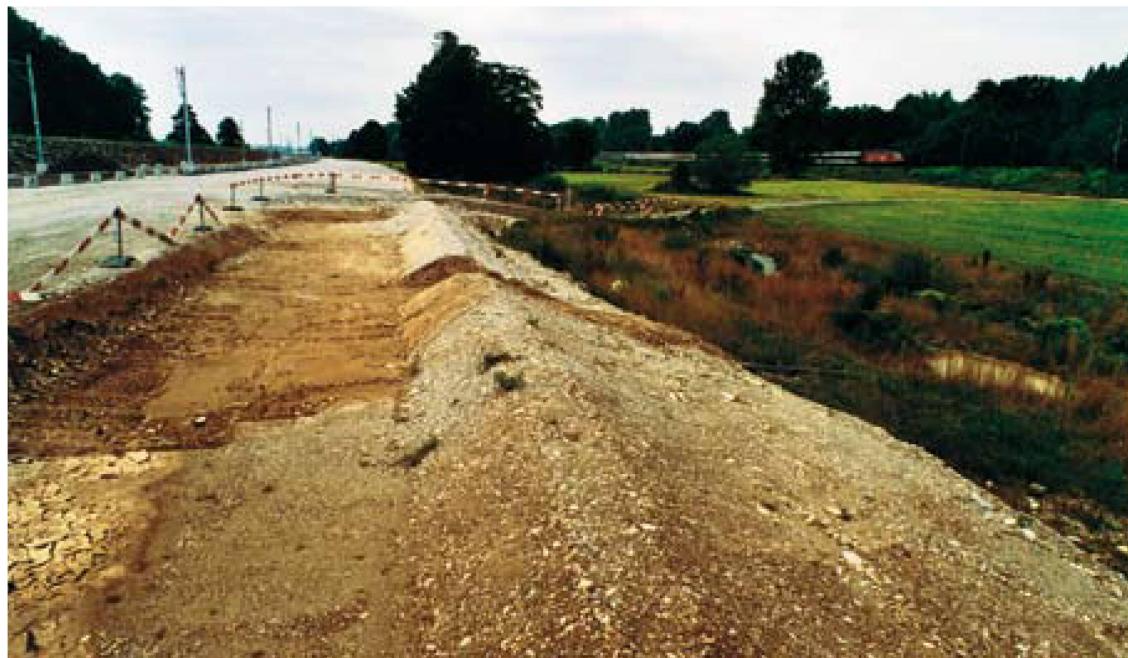
Brannmatten, Roggwil,
Trassee und ökologische
Ausgleichsfläche

Die Brunnmatten bei Roggwil, ein Landschaftsschutzgebiet von nationaler Bedeutung, waren bis weit in die Neunzigerjahre eines der am stärksten umstrittenen Teilstücke der Neubaustrecke gewesen. Dort müssen die SBB deshalb ein besonderes Augenmerk auf die Landschaft richten. Die Teile, auf welche später das Trassee zu liegen kommt, werden deshalb abschnittsweise und zeitlich versetzt überbaut. So sollen Fauna und Flora Zeit erhalten, sich auf dem benachbarten Gelände anzusiedeln. Der Lärmenschutzbau, der in den Brunnmatten errichtet wird, ist auf der Trasseeseite statt als Betonmauer mit grossen Steinen gebaut worden – einerseits zur besseren Lärmdämmung, andererseits aber auch als Lebensraum für Pflanzen und Tiere. Unter dem Trassee werden Durchlässe für Kleintiere gebaut. Der Brunnbach wird umgeleitet, erhält naturnahe Ufer und wird in einem Durchlass unter der neuen Bahnlinie hindurchgeführt. Dieser Durchlass wird speziell breit gebaut, damit ihn auch grössere Tiere benutzen können. Zudem werden die Ufer von Mattenbach und Bergbach möglichst naturnah gestaltet und bepflanzt.
