Artikel: Die reformierte Kirche Huttwil nach der Innenrestaurierung von

Die reformierte Kirche Huttwil nach der Innenrestaurierung von 2003/2004

Jürg Rettenmund und Hans Peter Würsten

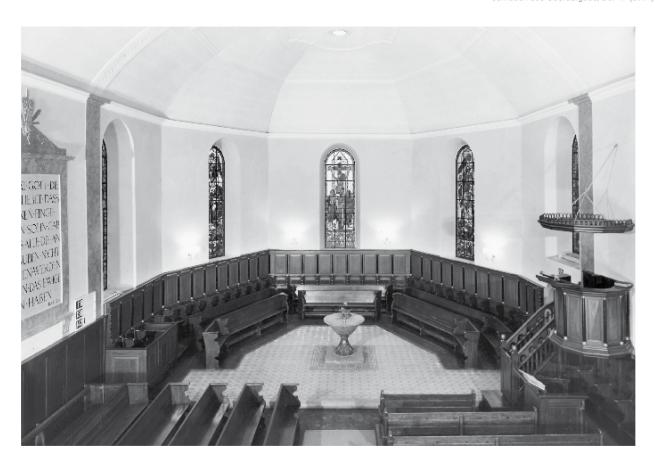
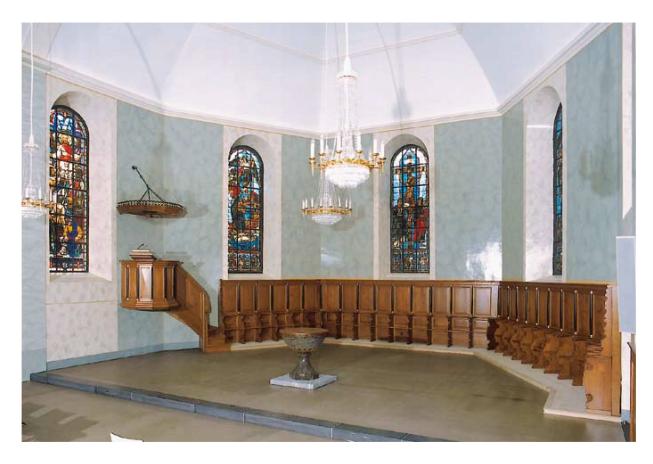
Blick in den Chor der reformierten Kirche Huttwil:

Vor der grossen Umgestaltung von 1967 (linke Seite) und nach der Innenrestaurierung von 2003/2004 (oben).

Ebenfalls ein wichtiges Anliegen der Denkmalpflege war die Ergänzung von Kanzel und Chorgestühl. Wie vor 1967 gliedern nun wieder schwarz gefärbte Halbsäulen mit Basen und Kapitellen aus fein ornamentiertem Messingguss den Kanzelkörper bzw. die Rückenlehnen des Wandgestühls, dessen Sitze zudem die originalen Proportionen zurückerhielten.

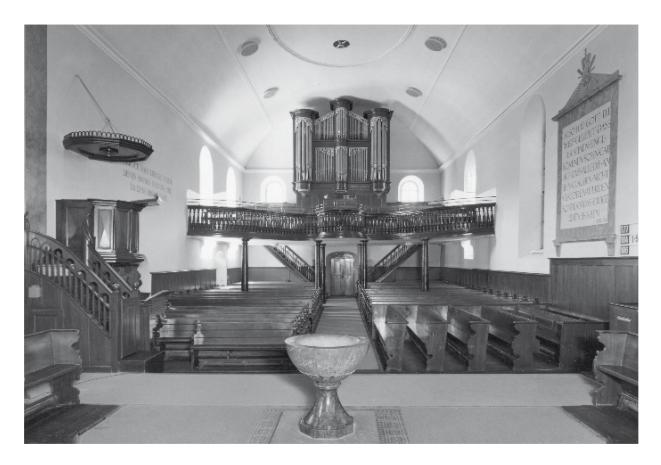
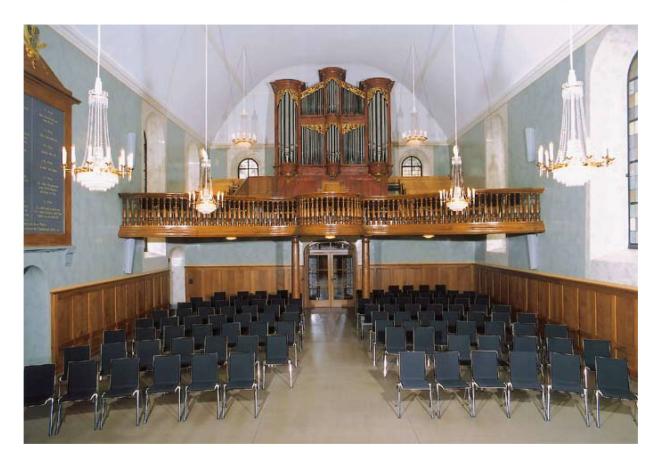
Blick vom Chor der reformierten Kirche Huttwil ins Schiff mit Empore und Orgel:

Vor der grossen Umgestaltung von 1967 (linke Seite) und nach der Innenrestaurierung von 2003/2004 (oben).

überzeugend: Dunkelgrün marmorierte Wandflächen kontrastierten wirkungsvoll mit den Fenster- und Türöffnungen, die mit hellen, cremefarbenen Marmoreinfassungen versehen worden waren. Im Übergang zur Decke wurden sie von einem ebenfalls gelblich gestrichenen Stuckgesimse begrenzt. Der weiss gehaltene Plafond übernahm die Töne der Wandfelder in ihrem zentralen, in blassem Grün marmorierten Medaillon, das von einem dunkelgrünen Kranz aus Eichenlaub umgeben wurde.
