# Die reformierte Kirche Huttwil nach der Innenrestaurierung von 2003/2004

Nach einer knapp einjährigen Innenrestaurierung konnte die reformierte Kirche Huttwil am 7. Mai 2004 offiziell wieder eingeweiht werden. Dem vorher weissen Raum wurde damit seine Farbigkeit aus der ersten Hälfte des 19. Jahrhunderts zurückgegeben.

#### *Die Innenrestaurierung von 2003/2004*

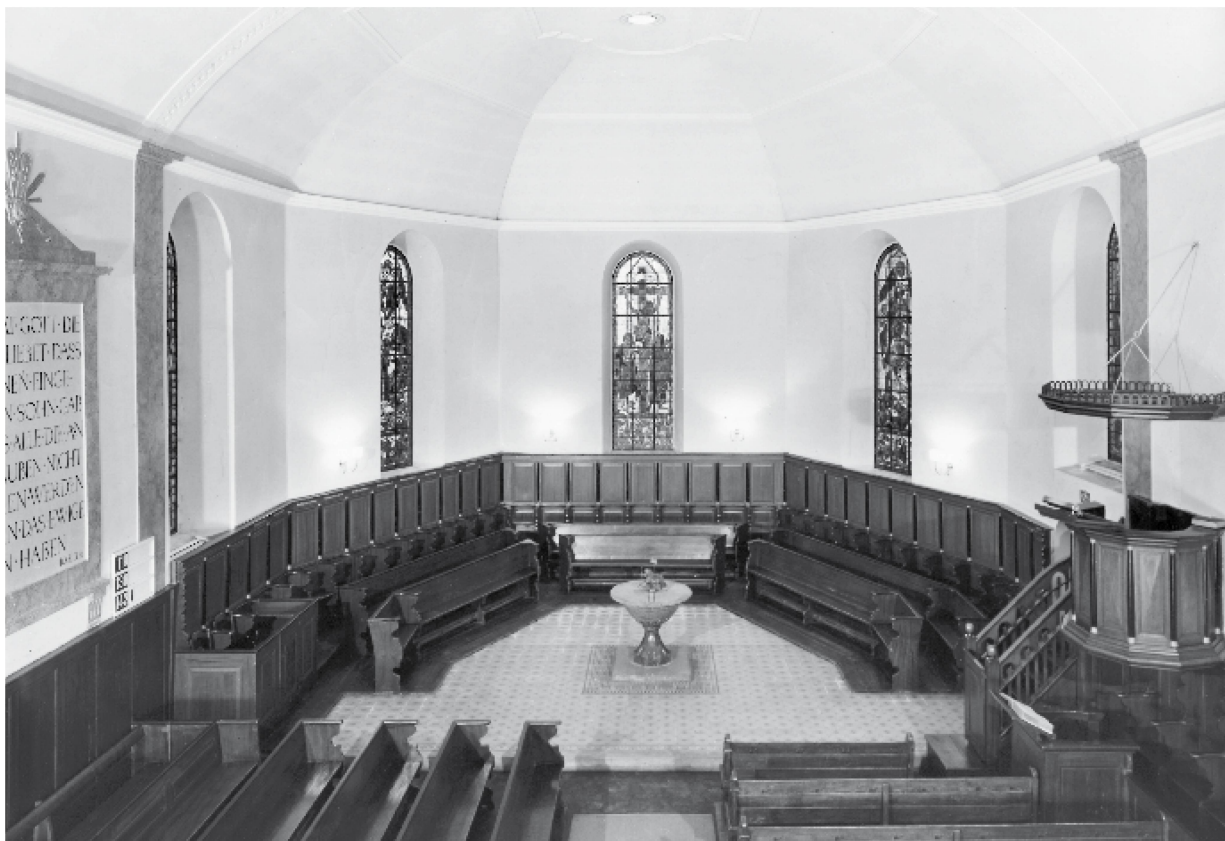
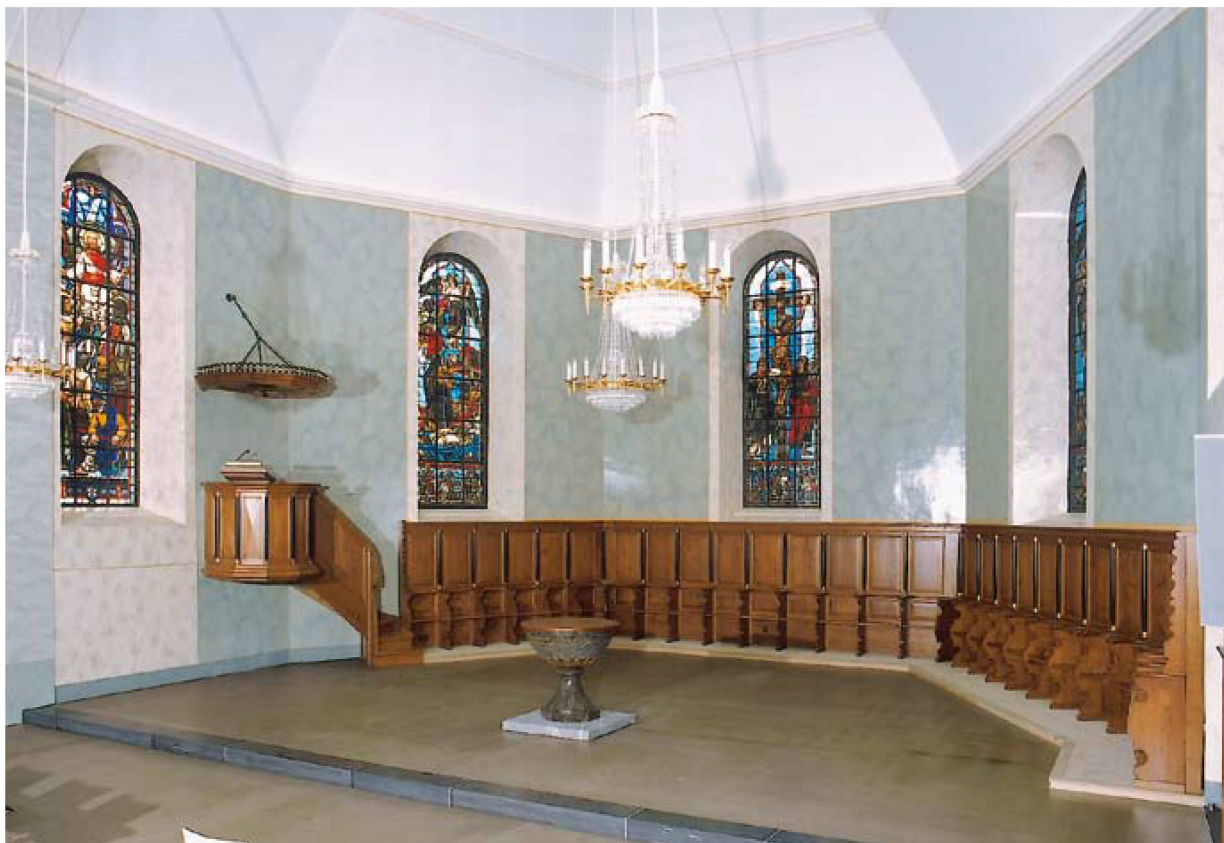
Blick in den Chor der reformierten Kirche Huttwil:  
Vor der grossen Umgestaltung von 1967 (linke Seite) und nach der Innenrestaurierung von 2003/2004 (oben).  
Fotos Denkmalpflege des Kantons Bern [Walter Bernhardt, Huttwil (links), und Christian Hemle, Thun (oben)]

Ebenfalls ein wichtiges Anliegen der Denkmalpflege war die Ergänzung von Kanzel und Chorgestühl. Wie vor 1967 gliedern nun wieder schwarz gefärbte Halbsäulen mit Basen und Kapitellen aus fein ornamentiertem Messingguss den Kanzelkörper bzw. die Rückenlehnen des Wandgestühls, dessen Sitze zudem die originalen Proportionen zurückerhielten.

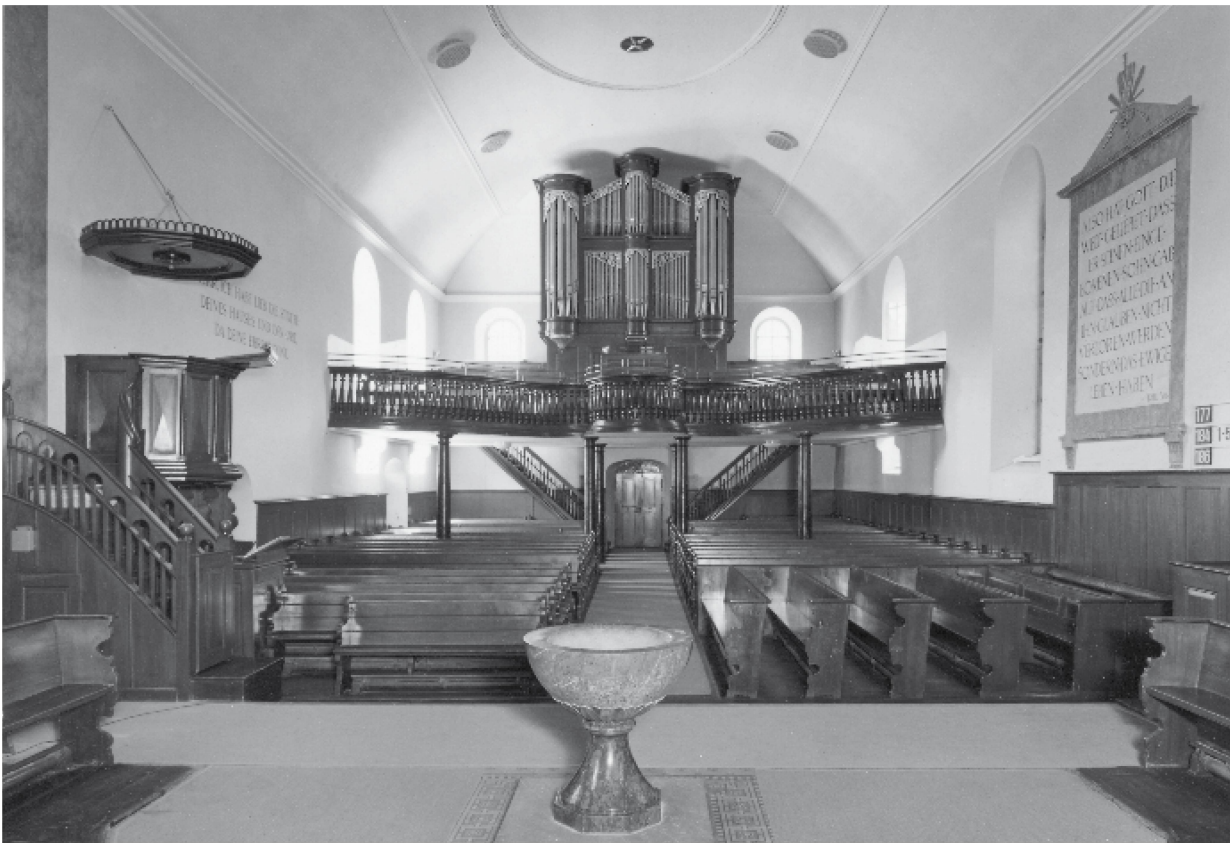
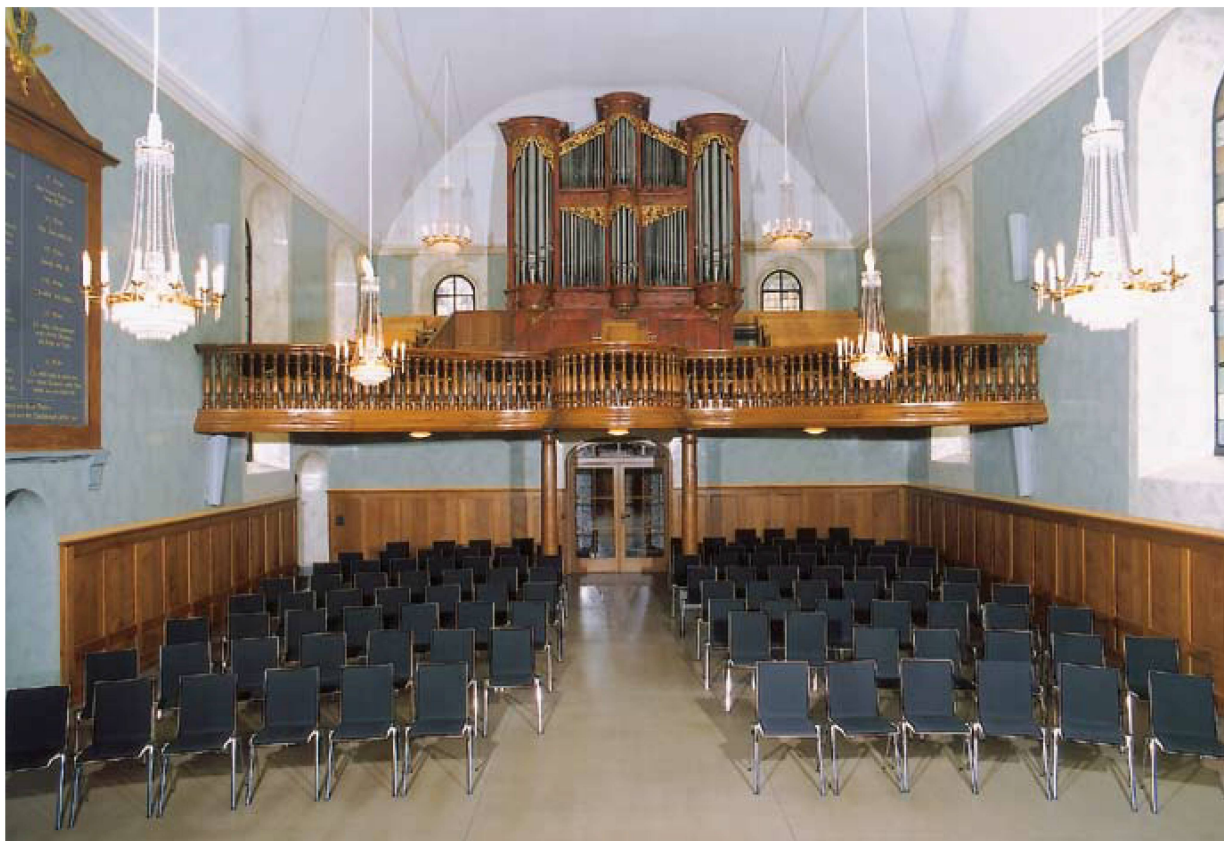
Blick vom Chor der reformierten Kirche Huttwil ins Schiff mit Empore und Orgel:  
Vor der grossen Umgestaltung von 1967 (linke Seite) und nach der Innenrestaurierung von 2003/2004 (oben).  
Fotos Denkmalpflege des Kantons Bern [Martin Hesse, Bern (links), und Christian Hemle, Thun (oben)]

Gehäuse sorgfältig restaurieren, wobei die ursprüngliche, rot marmorierte Farbfassung freigelegt und ergänzt wurde.
