**Artikel:** Die reformierte Kirche Huttwil nach der Innenrestaurierung von 2003/2004

# Die reformierte Kirche Huttwil nach der Innenrestaurierung von 2003/2004

Nach einer knapp einjährigen Innenrestaurierung konnte die reformierte Kirche Huttwil am 7. Mai 2004 offiziell wieder eingeweiht werden. Dem vorher weissen Raum wurde damit seine Farbigkeit aus der ersten Hälfte des 19. Jahrhunderts zurückgegeben.

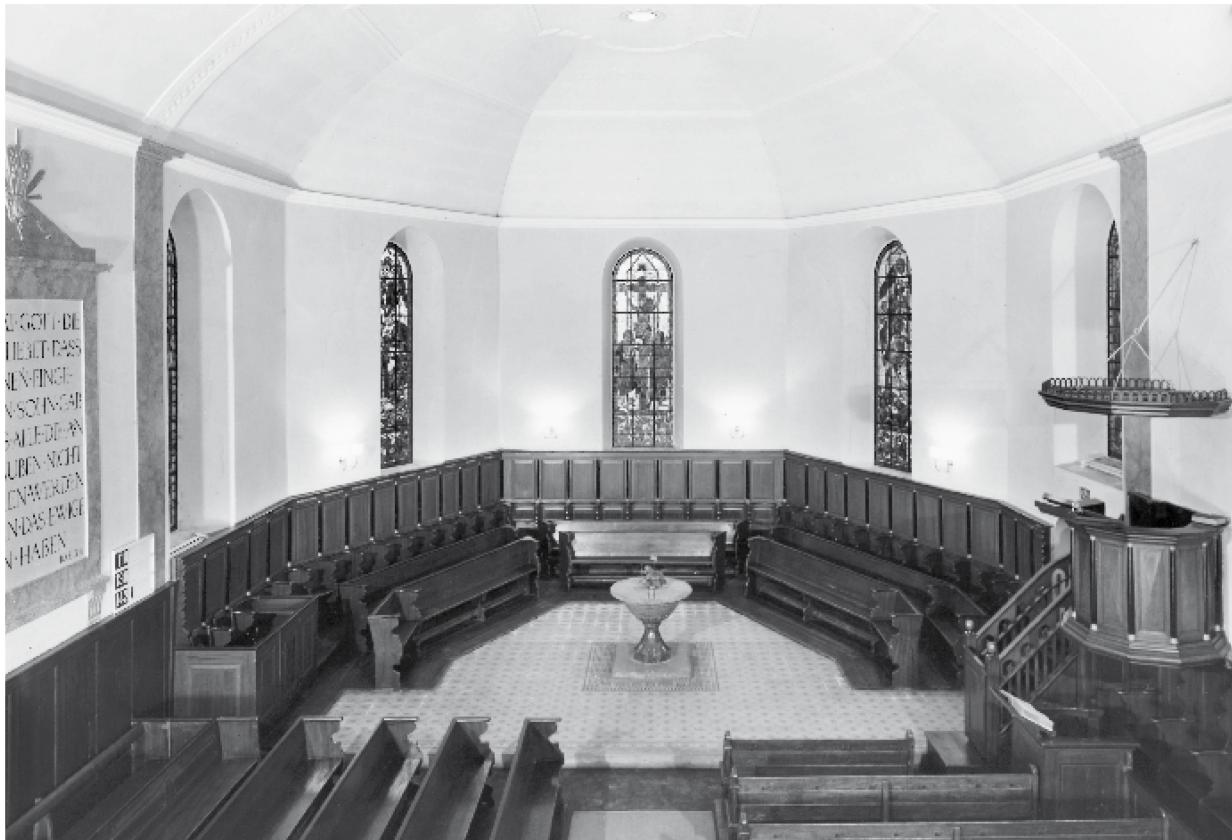
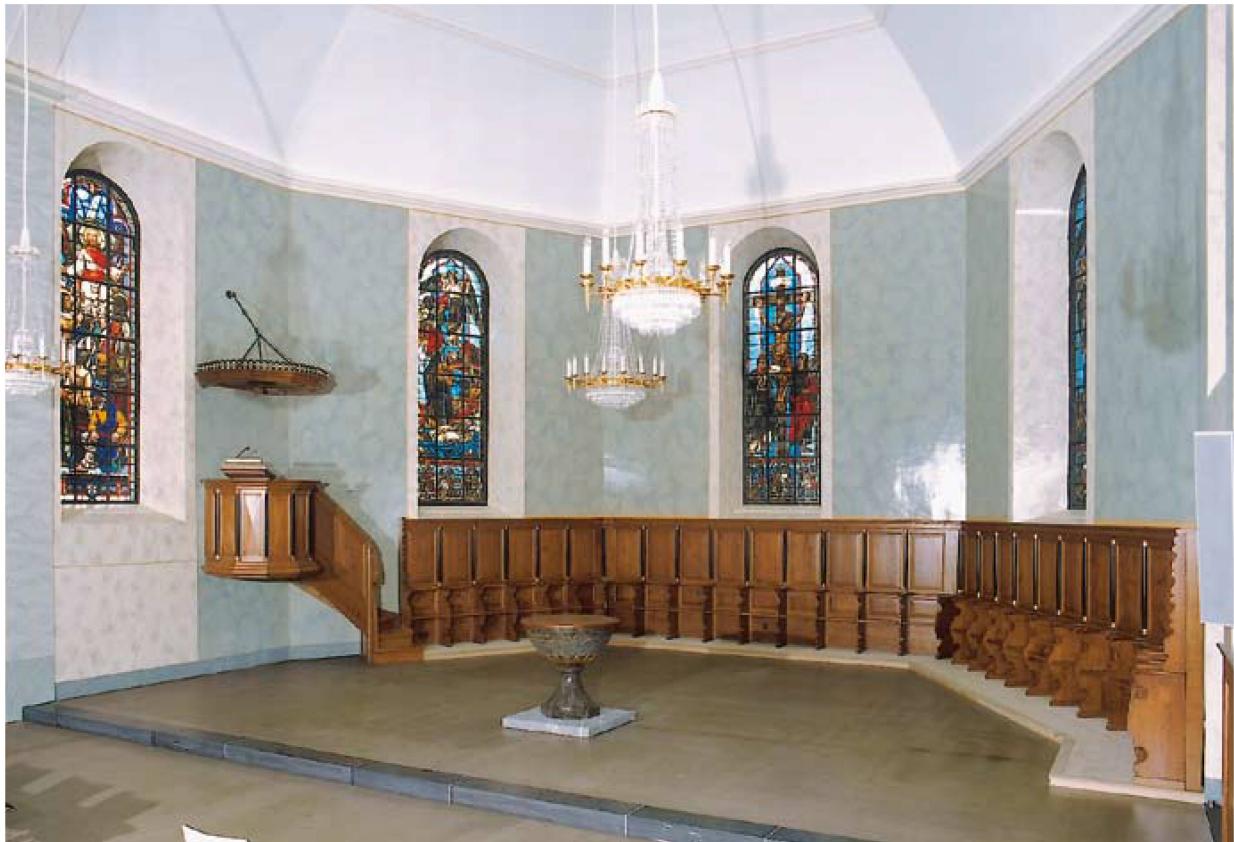
Blick in den Chor der reformierten Kirche Huttwil:

Vor der grossen Umgestaltung von 1967 (linke Seite) und nach der Innenrestaurierung von 2003/2004 (oben).

Welche Umgestaltungen, Renovierungen und Restaurierungen der Innenraum der Kirche seit 1835 sonst noch erfahren hat, konnte bisher nicht im Detail untersucht werden. Die tief greifendste Veränderung erlebte er aber 1967 bei der letzten Renovation, die stark und nachhaltig in die historische Substanz eingriff. Beispielsweise zerstörte man mit dem Bau eines Luftschutzkellers und einer Toilettenanlage unter der Kirche – tragischerweise ohne archäologische Grabung – die historisch bedeutenden Bodenschichten. Im Westen der Kirche schuf man eine Eingangs- und Windfangzone, deren massive Treppenanlage die beiden gegenläufigen hölzernen Emporenaufgänge ablöste und vom Ersatz des Emporenbodens durch eine Betonplatte begleitet wurde. Diese Eingriffe und der damit verbundene Substanzverlust sind letztlich irreparabel. Eine weitere, heute weniger augenfällige Veränderung war das damals

beliebte Versetzen der Kanzel von der Süd- auf die Nordseite. Dies hatte zur Folge, dass auch die mit einem Stuckrahmen versehene und mit einem Bibelspruch beschriftete Tafel von der Nord- auf die Südwand wechseln musste. Entgegen der Empfehlung der Denkmalpflege versuchte man 1967 schliesslich, das Chorgestühl in bequemere Formen zu bringen und entfernte dort wie an der Kanzel die charakteristischen schwarzen Halbsäulen.

Ebenfalls ein wichtiges Anliegen der Denkmalpflege war die Ergänzung von Kanzel und Chorgestühl. Wie vor 1967 gliedern nun wieder schwarz gefärbte Halbsäulen mit Basen und Kapitellen aus fein ornamentiertem Messingguss den Kanzelkörper bzw. die Rückenlehnen des Wandgestühs, dessen Sitze zudem die originalen Proportionen zurückerhielten.

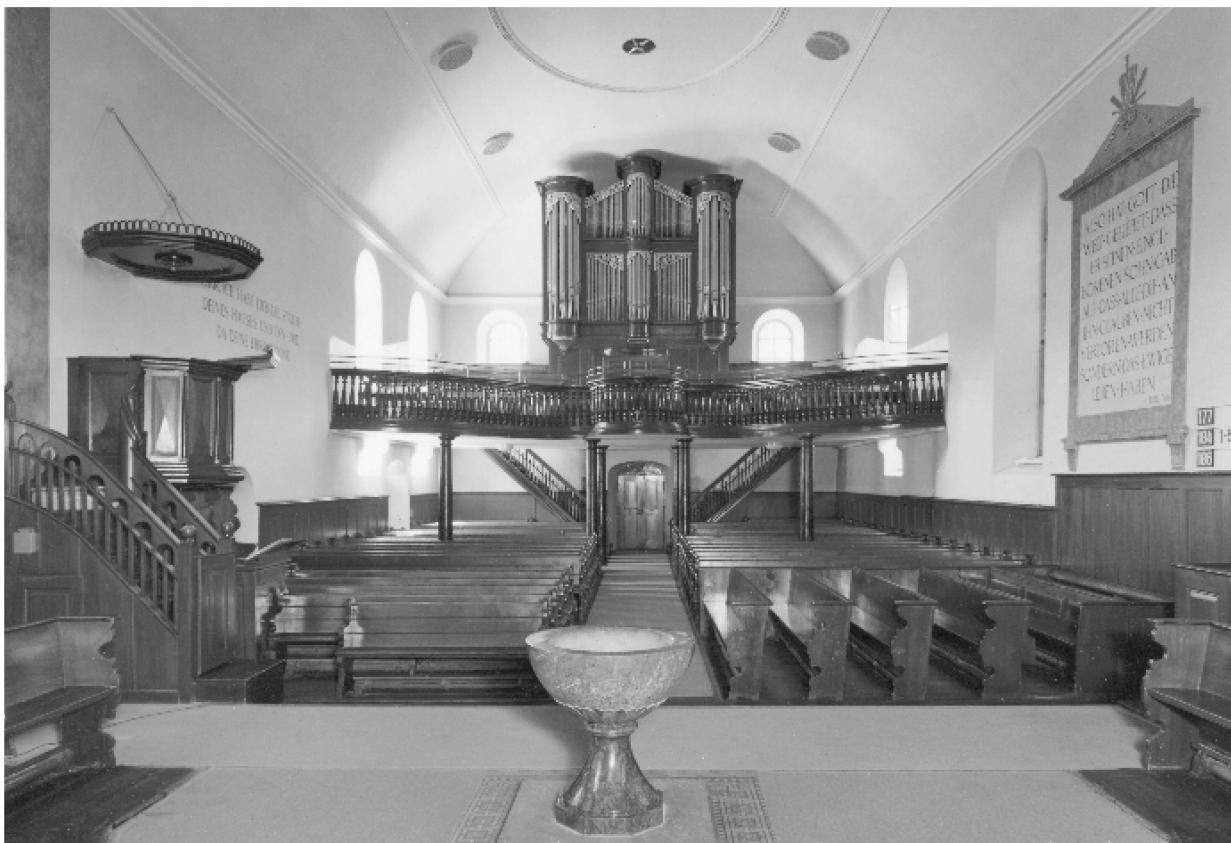
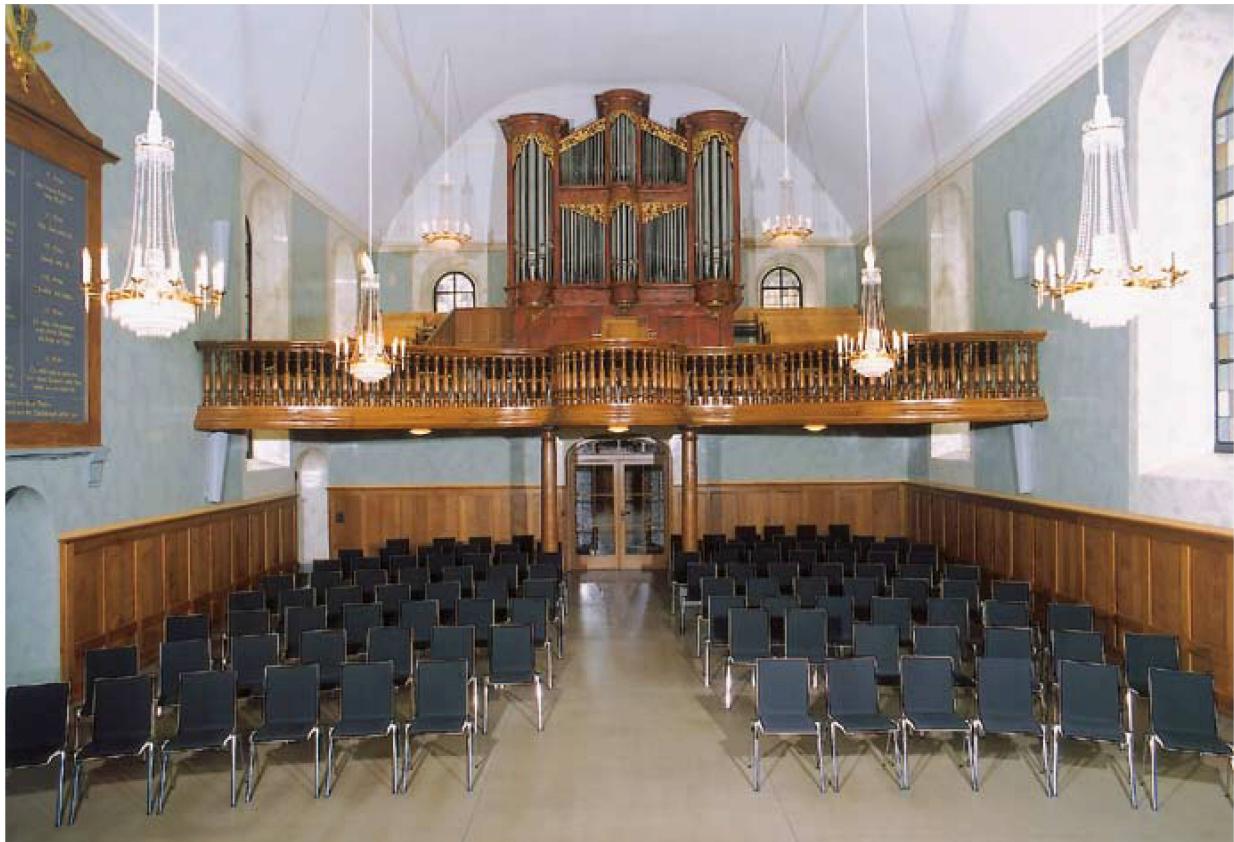
Blick vom Chor der reformierten Kirche Huttwil ins Schiff mit Empore und Orgel:  
Vor der grossen Umgestaltung von 1967 (linke Seite) und nach der Innenrestaurierung von 2003/2004 (oben).  
Fotos Denkmalpflege des Kantons Bern [Martin Hesse, Bern (links), und Christian Hemle, Thun (oben)]

Eine weitaus geschicktere Hand besassen die Huttwiler 1967 glücklicherweise im Umgang mit der Orgel. Während anderswo noch in den 1960er-Jahren Orgelgehäuse aus dem 18. und frühen 19. Jahrhundert entfernt und durch musikalisch und architektonisch vollständig anders disponierte Instrumente ersetzt wurden, liess man hier das imposante

Gehäuse sorgfältig restaurieren, wobei die ursprüngliche, rot marmorierte Farbfassung freigelegt und ergänzt wurde.
