Artikel: Mit dem Kanu unterwegs auf der Aare : Revitalisierungsprojekte

Mit dem Kanu unterwegs auf der Aare

Revitalisierungsprojekte oberhalb des Kraftwerks Bannwil

Ueli Reinmann

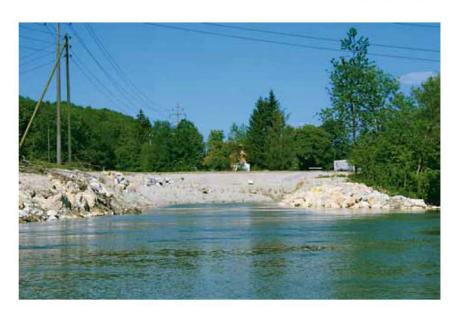
Stutzacher mit künstlich geschaffener Insel

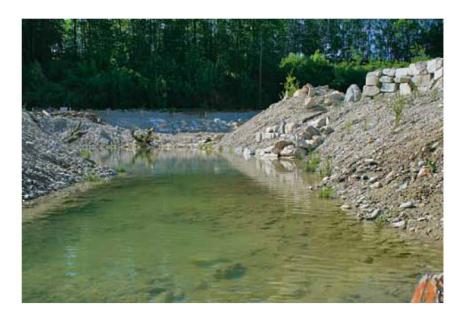
Der Einlauf des Wehrbaches von Wiedlisbach

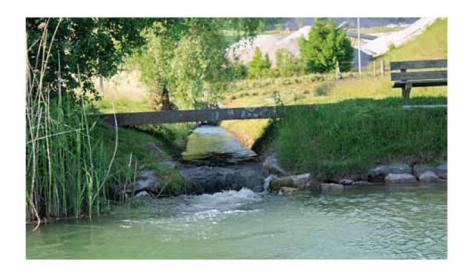
Mülibachmündung

Die Einmündung des Mülibachs bei Walliswil b.N. auf der linken Aareseite ist ein weiteres Revitalisierungsprojekt. Eine Pumpe (3 Schnecken) sorgt für den nötigen Gefällsausgleich, welcher durch den Aarestau beim Kraftwerkbau Bannwil (höherer Wasserspiegel der Aare) entstanden ist. Die Sanierung der Mündung und die Verbesserung der Strukturvielfalt im Mülibach soll die Attraktivität dieses kleinen Zuflusses im Staubereich für Fische und Wirbellose vergrössern (vgl. Massnahmenblatt).

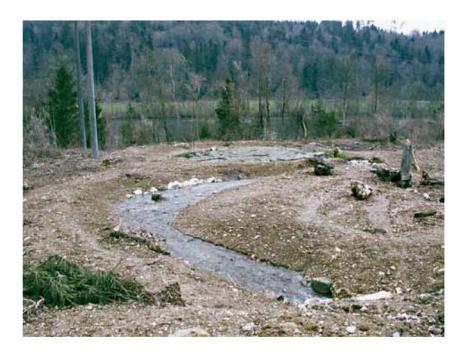
Das neue Steinbächli mit Weiher im Hintergrund (Blick Richtung Aare)

Am linken Ufer unterhalb der Berkenbrücke befindet sich einer der Lieblingsplätze des Fischers Hans Plüss: die Hechtteiche. Weil die bestehende Hechtzuchtanlage für den Fischereiverein als Anlage in dieser Funktion nicht mehr gebraucht wurde, wuchs die Idee, dieses Gelände für Revitalisierungsmassnahmen zur Verfügung zu stellen. Es wurden zwei Hechtteiche geschaffen. Beim ersten Teich unmittelbar unterhalb der Berkenbrücke stellte sich gemäss Hans Plüss der Erfolg bereits im ersten Jahr ein. Viele Jungfische und im Laichstadium stehende Muttertiere nahmen den neuen Lebensraum an. Der zweite Teich aus dem Jahr 2007 hat noch nicht die gleiche Wirkung, da er noch zu wenig Ufervegetation aufweist. Zwischen den beiden Teichen wurden durch die Entfernung des Blockwurfes Buchten und Flachufer geschaffen.

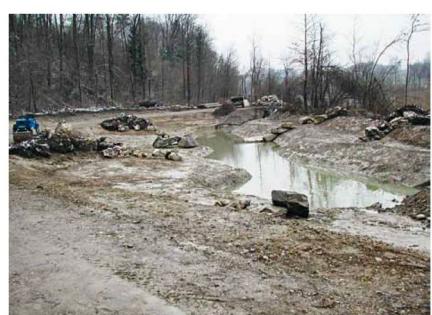
Einer der beiden Hechtteiche beim Bännliboden
