Artikel: Feuersbrunst statt Weihnachtsfeier : der Brand der Bucher Kirche an Heiligabend

Feuersbrunst statt Weihnachtsfeier

Der Brand der Buchser Kirche an Heiligabend

Herbert Rentsch

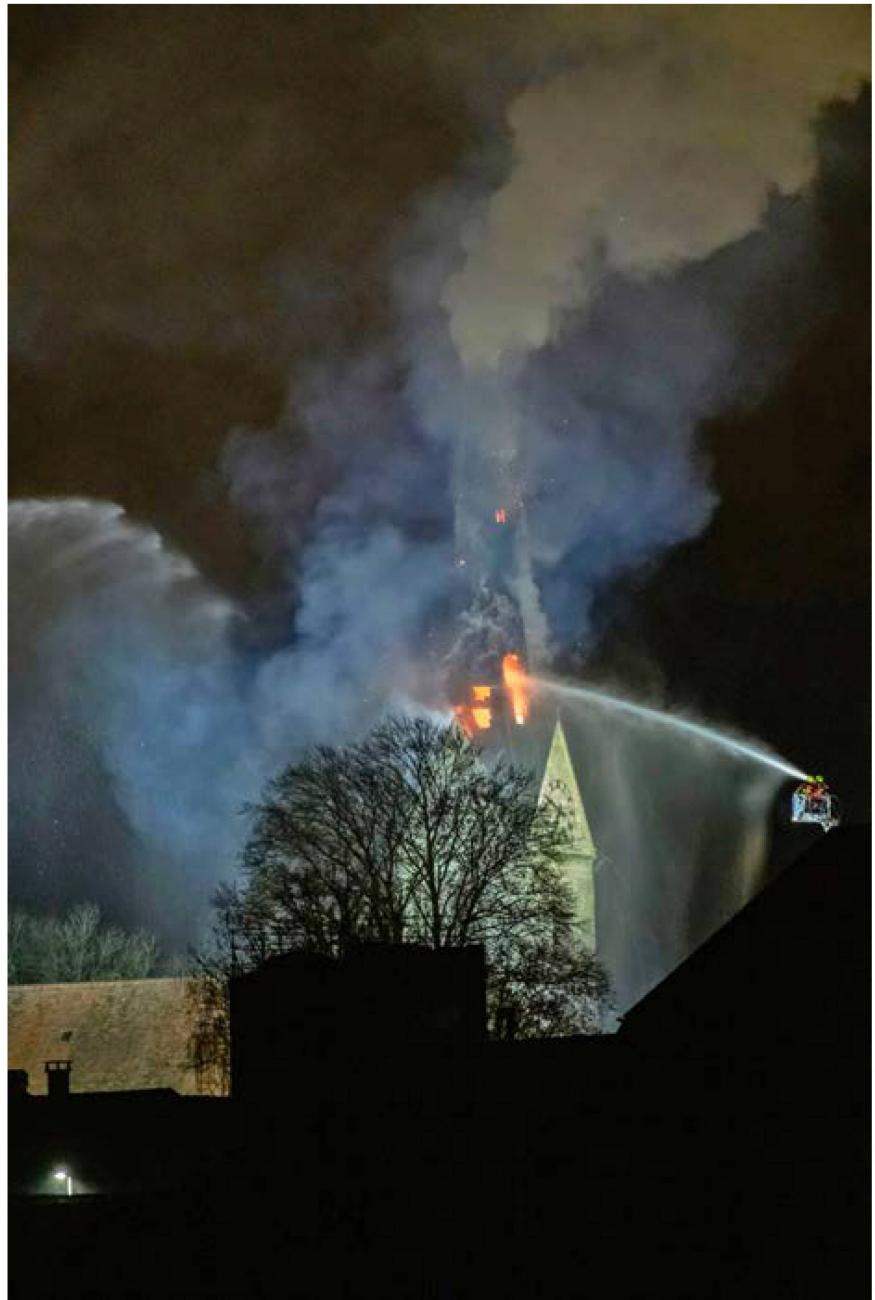
Um 22.30 Uhr steht der Turmhelm im Vollbrand. Das Kupferdach erschwert es der Feuerwehr zu löschen.

«Wegen der unsicheren Statik und der Rauchentwicklung konnte am Abend niemand in den Turm. Wir löschten ausschliesslich von aussen. Vom Glockenstuhl gab es nur einen kleinen Durchgang zur Spitze, und auch wegen des Kupferdachs brachten wir kein Wasser zu den Flammen. Es war absehbar, dass die Spitze fallen würde, aber unklar, wann und wohin. Daher wurden die Gebäude ringsherum evakuiert. Dazustehen und zusehen zu müssen, wie die Spitze brannte, war für uns schwierig und frustrierend. Am besten wäre es gewesen, wenn die Turmspitze einfach ausgebrannt und in sich zusammengefallen wäre.»

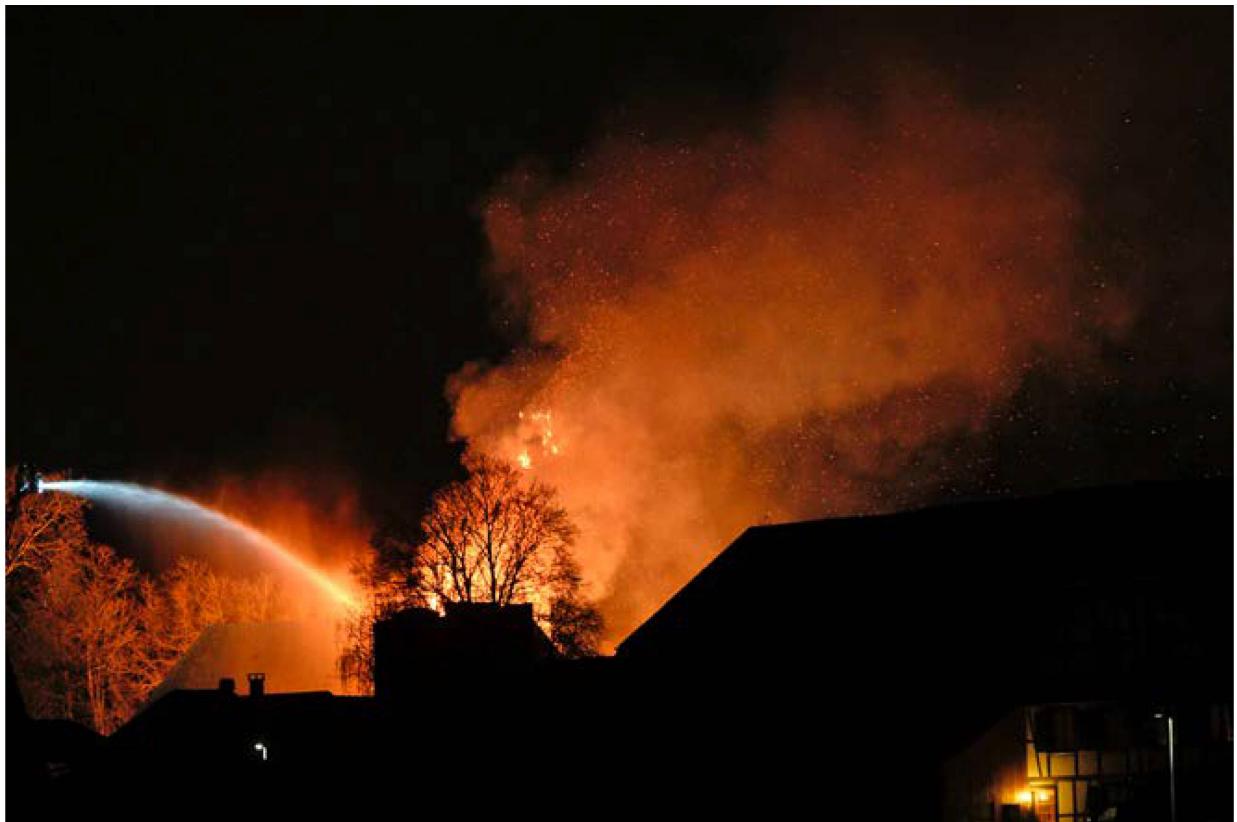
Der Turmhelm ist aufs Kirchendach gestürzt. Eine Glutwolke steigt in den Nachthimmel.

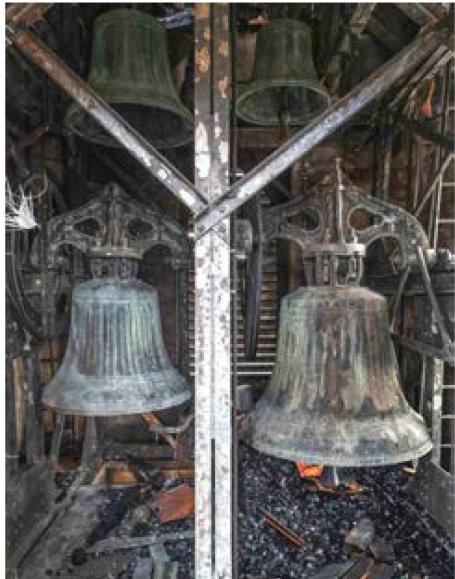
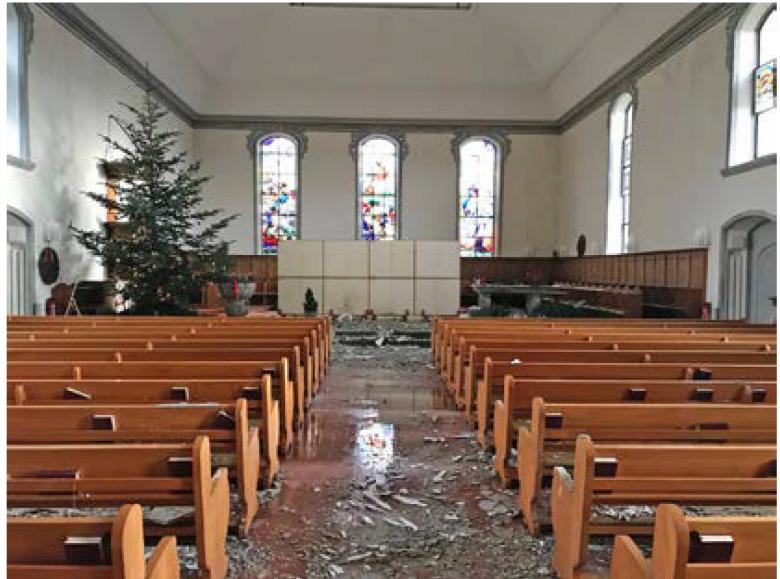
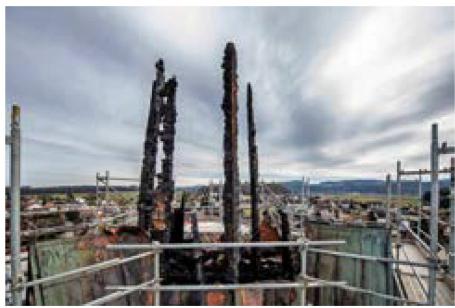
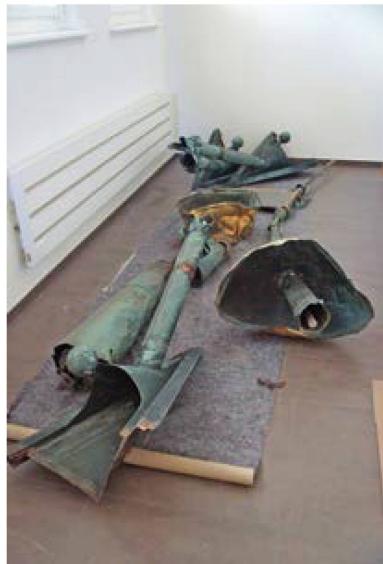
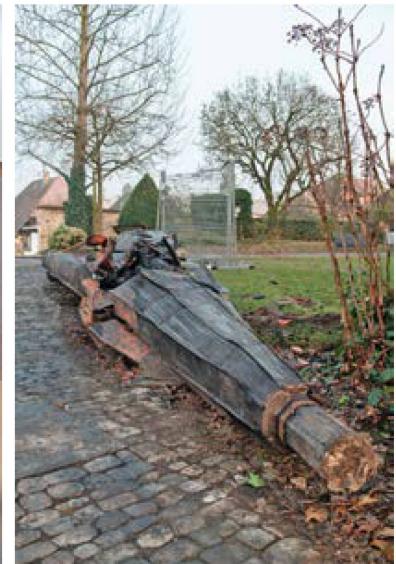
Bilder der Zerstörung am Weihnachtstag (von oben links im Uhrzeigersinn): Der ausgebrannte Glockenstuhl. Das Kirchenschiff mit Wasserschäden. Der Turmhelm nach der Bergung vom Dachboden. Die Turmspitze mit der zerbeulten Kugel. Balkenreste zuoberst am Turm.

Am Morgen des Weihnachtstages bot sich ein trauriges Bild der Kirche. Der Turm stand als gekürzter Stumpf da, zuoberst ragten verbrannte Balken in den Himmel – der Rest der Holzkonstruktion, welche den Helm getragen hatte. Im Dach des Kirchenschiffes klaffte beidseits des Firsts ein breites Loch, wo die brennende Turmspitze sich durch Ziegel und Balken gebohrt hatte. Bereits vor 9 Uhr stand ein Kran auf dem Kirchhügel. Am Ausleger wurde ein Arbeitskorb herunter gelassen, aus dem zwei Männer den Brandschutt oben am Turm wegräumten. Es galt unter anderem, die Reste der Kupferbedachung zu entfernen, die abzustürzen drohten. Es herrschte ein reges Treiben rund um die Kirche. Vor den Absperrungen standen Menschen, die sich den Brandplatz aus der Nähe anschauen wollten. Wieder waren Medien vor Ort. Nach dem nächtlichen Brand hatte sich die Aufmerksamkeit vom Vortag noch verstärkt. Wieder befragten die Journalistinnen und Journalisten Anwohner, Zuschauer und Behördenvertreter. Auf dem Kirchendach begannen Handwerker, ein Notdach aufzuziehen. Plastikplanen sollten künftig das Eindringen von Regen oder Schnee in die Kirche verhindern. Dort drinnen schienen die Schäden nicht allzu gross zu sein. Auf dem Boden lagen zwar Gipsteile, die von der Decke heruntergefallen waren, doch sonst war der Raum intakt geblieben. Die Orgel – vor anderthalb Jahre renoviert – hatte äusserlich nicht Schaden genommen. Erst später stellte sich heraus, dass Löschwasser durch Lüftungskanäle ins Instrument gelangt war. Eine erneute Restaurierung mit dem Ausbau aller Pfeifen wurde nötig. Die Aussenmauern des Kirchenschiffes waren vom Wasser durchtränkt, was bei tiefen Temperaturen zu Frostschäden geführt hätte. Deshalb war klar: Die Kirche musste eingerrüstet und die Mauern getrocknet werden. Noch hingen im Kirchturm die vier Glocken. Der mit Eisenträgern verstärkte Betonboden hatte verhindert, dass sie in den brennenden Turm stürzten. Der Glockenstuhl war jedoch stark beschädigt, das Stahlgerüst durch die Hitze verformt, und auch die Glockenlager hatten Schaden genommen. Beides würde ersetzt werden

müssen. Das alte mechanische Uhrwerk mit seinen eisernen Zahnrädern – bis zum Brand hatte es noch immer die Zeiger bewegt – war hingegen rund 20 Meter abgestürzt, als der Holzboden verbrannte: Totalschaden. Die Zeiger der Turmuhr standen, wie schon tags zuvor, auf 6.50 Uhr. Die Buchser würden die Zeit dort lange nicht mehr ablesen können.

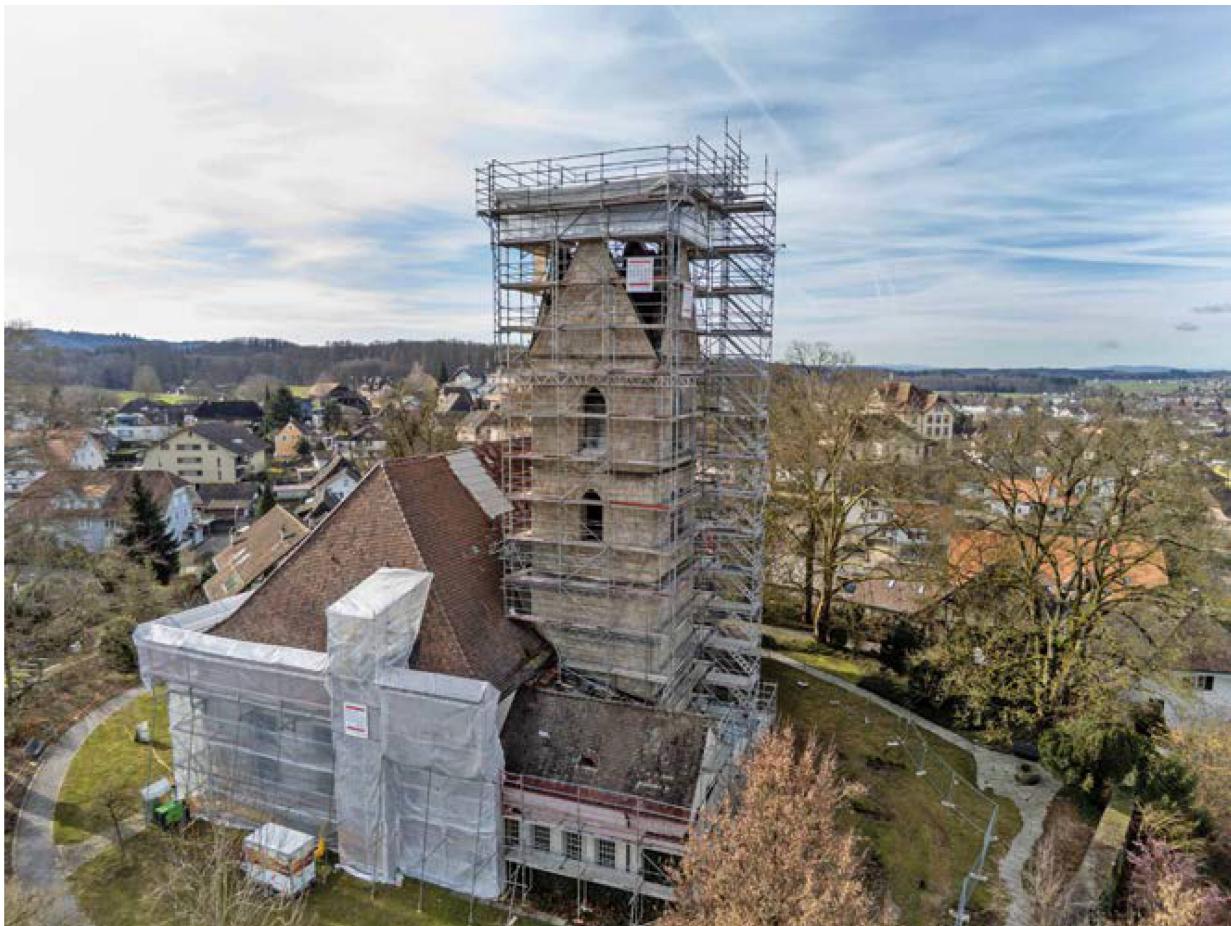
Die Kirche ist eingerüstet und hat ein Notdach erhalten.
Foto: Michael Wüthrich, Kirchgemeinde Herzogenbuchsee

Nach dem Brand gingen die Sicherungsarbeiten weiter. Der Kirchgemeinderat traf sich am 27. Dezember zu einer Sitzung, um die Planung festzulegen. Eine Projektgruppe für die Sanierungsarbeiten wurde zusammengestellt. Die Leitung übernahm Kirchgemeinderat Richard Kauer. Er hatte schon 2018 die damalige Gruppe präsidiert. «Wir standen ziemlich genau dort, wo wir vor anderthalb Jahren begonnen hatten», erinnerte er sich. Einziger Vorteil: Für die Arbeiten konnte nicht nur der gleiche Architekt herangezogen werden wie damals, auch die Baufirmen waren fast alle die gleichen wie bei der Renovation von 2018. Bald stellte sich heraus, dass doch einiges mehr saniert werden musste, als zuerst vermutet. In der Kirche wurden die Decke und die vor einem Jahr eingebaute Isolation komplett entfernt und neu eingebaut. Die Außenwände wurden eingerüstet, mit Plastik verpackt und wochenlang mit Warmluft getrocknet. Im Turm waren die verbrannten Treppen und Böden zu entsorgen. Der rauchgeschwärzte Innenverputz wurde entfernt, ein Gerüst eingebaut und zuoberst ein Notdach errichtet, das selbst den Winterstürmen trotzte. Am 4. Februar 2020 wurden die Glocken, die im Feuer gehangen hatten, mit einem Kran aus dem Turm gehoben.

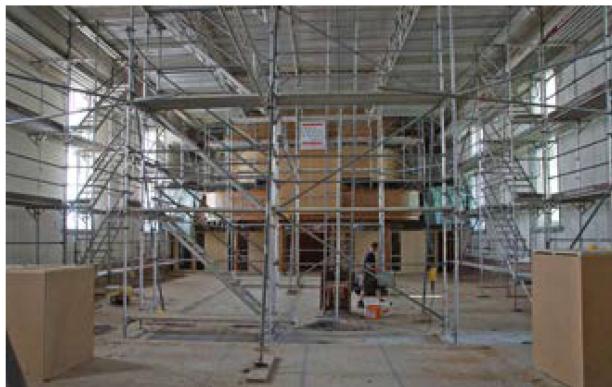
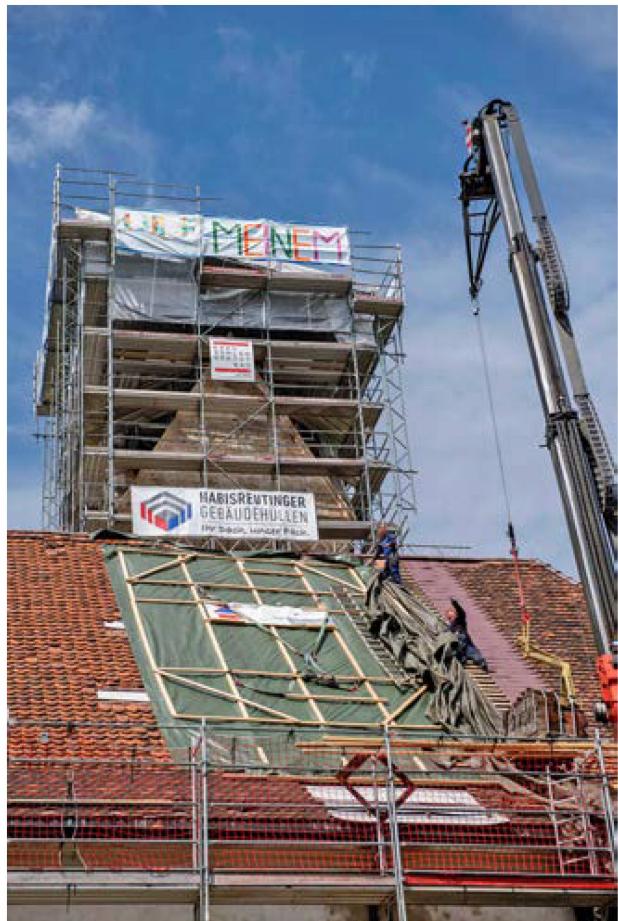
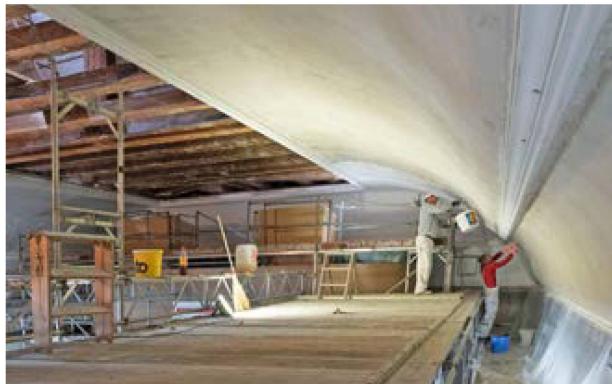
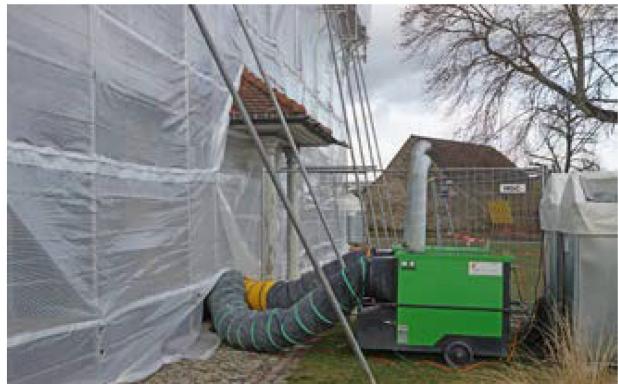
Die Sanierungsarbeiten (von links im Uhrzeigersinn): Gerüst im Kirchenschiff für die Deckenreparatur. Dachdecker schliessen das Loch auf der Südseite; das Transparent ist Teil der Aktion von Jugendlichen der Kirchlichen Unterweisung in Corona-Zeiten, «Ich glaube, hilf meinem Unglauben». Warmluft trocknet die Fassade hinter dem Plastik. Die Gipsdecke muss teils erneuert, teils ersetzt werden.

Ausser der leichten Verletzung eines Feuerwehrmannes waren keine Menschen zu Schaden gekommen. Gebäude- und Mobiliarversicherungen deckten die Brandschäden. Die Wiederherstellung der Kirche wurde auf 3,7 Millionen Franken veranschlagt. Die Kirchgemeinde rechnete mit Kosten von etwa 600'000 Franken – vor allem wegen Arbeiten, die eigentlich später ausgeführt werden sollten wie beispielsweise an der Fassade und am Dach. Weil die Kirche eingerüstet war, wurden sie vor gezogen. Nach dem Brand hatte es eine Spendenaktion gegeben, welche rund 40'000 Franken einbrachte. Der Kirchgemeinderat beschloss, diese Summe für eine Skulptur einzusetzen, die ein Künstler aus Restteilen des Kupferdachs anfertigen würde. Diese sollte auf dem Kirchhügel an den Brand erinnern. Die Brandursache konnte nicht genau ermittelt werden. Die Untersuchung ergab, dass entweder eine brennende Kerze oder ein Defekt der elektrischen Anlage unten im Turm das Feuer entfacht hatte. Kurz nach dem Brand gab der Kirchgemeinderat bekannt, dass die Arbeiten an der Kirche bis an Weihnachten abgeschlossen sein sollten. Noch im Sommer hielten die Verantwortlichen an diesem Ziel fest. Ob der Turm bis dann fertig sein würde, war noch nicht sicher. Die Kirchgängerinnen und Kirchgänger von Herzogenbuchsee würden demnach an Heiligabend
