SCHLOSS OBERBERG

SCHLAGLICHTER AUS DER BAU- UND KULTURGESCHICHTE

NORBERT HÄLG

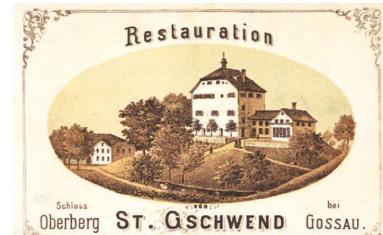
Grafik mit Turm bis 1545 und heutige Seitenansicht mit integriertem Turm

Vom Schloss kennen wir keine sehr alten Bilder. Wir wissen somit nicht, wie der kleine Turm vor 1545 ausgesehen hat. Noch heute ist aber das Bollensteingemäuer des ersten Turms sichtbar. Man nimmt an, dass auf dem Turm ein auskragender Obergaden aufgebaut war. Anlässlich der Renovation von 1953 bis 1955 wurde auf der Westseite auf Höhe des Rittersaals Fachwerk angebracht, das an diesen Obergaden erinnern soll. Die ältere Baugeschichte nimmt an, dass damals der Dachfirst

anders ausgerichtet war, nämlich in der Richtung Ost-West.

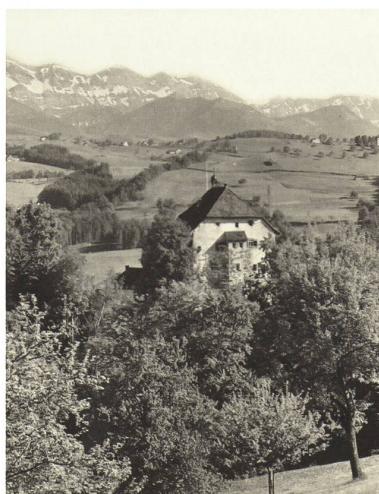
Nordansicht von Schloss Oberberg, vielleicht um 1920. Charakteristisch die «Abtritt»-Leitung

bäude. Es ist anzunehmen, dass es hier einen Toilettenerker, wie auf der obigen Abbildung zu sehen, gab. Das heisst: Die Fäkalien fielen ganz einfach in die Tiefe, so gesehen viel hygienischer und weniger geruchsbelästigend als bei späteren Lösungen. Die Fäkalien hinterliessen aber Spuren auf der Mauer. Frühe Fotos zeigen keinen Erker, die «Abtritt»-Leitung war in die Mauer integriert. Die Mauer nahm aber auch so Schaden. Der Heimatschutz wies am 21.3.1923 in seinem Gutachten auf die Zerstörung der Nordmauer durch Salpeter hin und schrieb, dass die verfaulte hölzerne Ablaufleitung ersetzt und die Grube entfernt werden müssten. In der Folge wurde ein WC-Anbau erstellt. Der WC-Erker wurde bei der grossen Renovation vor dem Brand wieder entfernt, ebenso wie der WC-Anbau am Söldnerhaus.

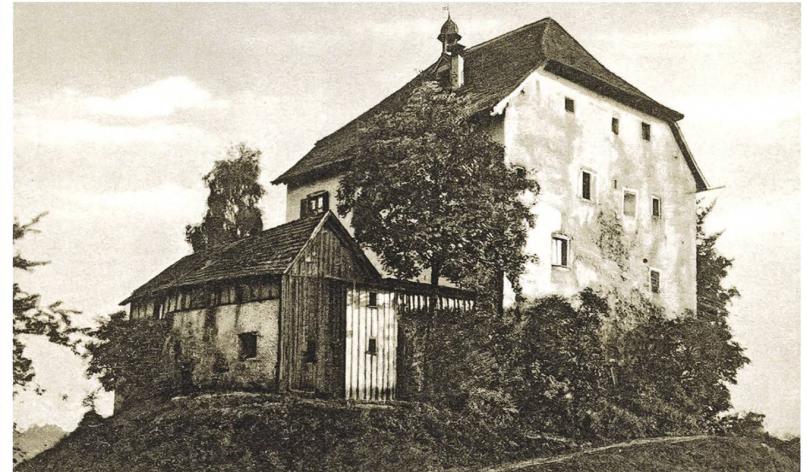
Defekte Nordmauer und WC-Anbau Söldnerhaus

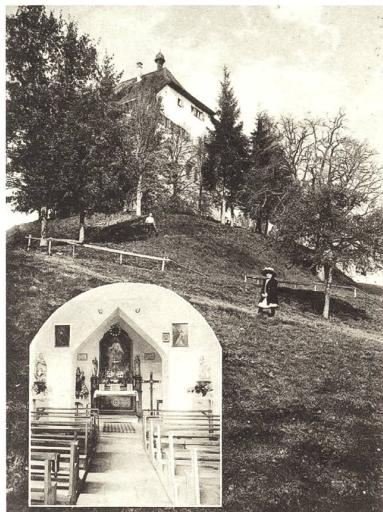
Links: Alte Kapelle mit Spitzbögen im Raum sowie bei Fenstern und Türen. Rechts: Schlossansicht von Südosten, vor 1955

Auf einer Postkarte aus der Zeit um 1900 sehen wir das Interieur der Kapelle noch mit einem Spitzbogen, einem Stilelement, das auch bei den Fenstern Verwendung gefunden hatte. Beim grossen Umbau nach dem Brand

in den 50er-Jahren erhielten die Fenster wieder eine rechteckige Form. Geblieben sind deutliche Spuren auf der Süd-fassade.

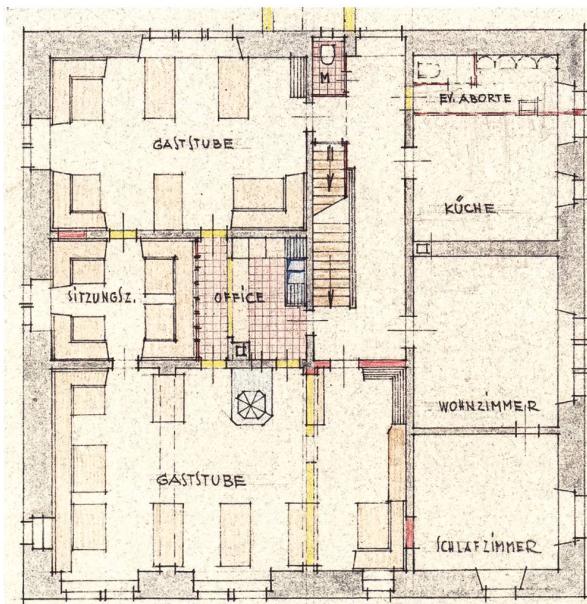
Grundriss Höhe Ritterstube vor dem Brand von 1955

Der Brand von 1955 kann im Nachhinein als Glücksfall betrachtet werden. Er erlaubte Korrekturen und Verbesserungen, die ansonsten nicht möglich gewesen wären. Dazu gehört etwa die Verbesserung der Wohnbedingungen. Bis zum Brand gab es auf der Höhe der Ritterstube noch ein Wohn- und ein Schlafzimmer.

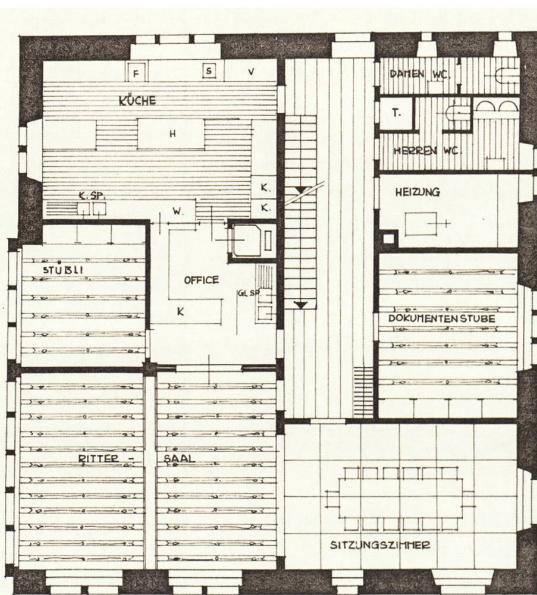
Grundriss 1956 mit Erweiterung der Geräumlichkeiten

der Dachstock zu einer Wohnung umgebaut und Zimmer für die Angestellten eingebaut. Auch im Söldnerhaus entstanden im ersten Stock drei kleine Personalzimmer mit Dusche. In den letzten Jahrzehnten nahm der Bedarf an Personalzimmern ab. Auch da zeigt sich der Kulturwandel der zweiten Hälfte des 20. Jahrhunderts. Dank des günstigen Individualverkehrs ist das Personal mobiler, und seit Jahren ist das Oberdorf per Bus erreichbar. Mit den Verdienstmöglichkeiten konnte es sich das Restaurantpersonal auch leisten, in eigenen vier Wänden zu leben und war nicht mehr auf ein Personalzimmer angewiesen.

Durch die Aufgabe der Privatzimmer im 2. Obergeschoss konnten die Toiletten eingebaut werden und die Küche wurde den neuen Anforderungen entsprechend ausgebaut.

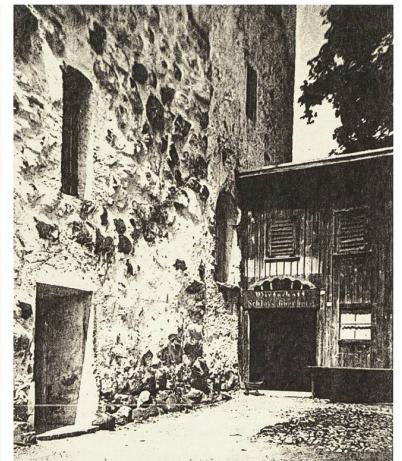
Alter Eingang, gut sichtbare Spuren des ursprünglichen und heute wieder erstellten Hocheingangs

- Verzicht auf Fensterläden und Einbau von grösseren Fenstern mit Sandsteineinfassungen, zum Teil abgestuft in gotischer Manier
- Verschluss der später angebrachten Fenster im Gerichtssaal und Einbau der Folterkammer
- Verlegung des Haupteinganges vom Keller durch Wiederherstellung des Hocheingangs auf der Ostseite (siehe untenstehendes Foto)
- Der Weiher unterhalb des Schlosses wurde 1957 trockengelegt, weil man fand, es sprächen weder historische noch ästhetische Gründe für dessen Erhalt
- Am Ort der ehemaligen, abgebrochenen Ringmauer wurde wieder eine Bruchsteinmauer von 50 cm Höhe errichtet und die Terrasse leicht erweitert (war schon vor dem Brand, im Jahr 1953, erfolgt).

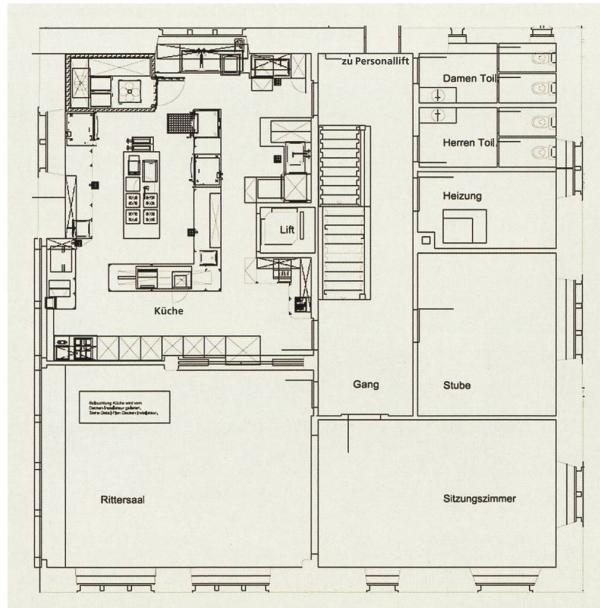
Grundriss nach dem Neubau der Küche 2012

Die erste Verbesserung erfolgte im Rahmen der Bauarbeiten vor dem Brand. Die Küche wurde erneuert und im Keller eine Kühlzelle eingebaut. Vorbei war die Zeit, als die Brauerei Stadtbühl noch zur Kühlung Eis in Stangen liefern musste. Sukzessive erfolgte die Ausstattung mit modernen Geräten wie Friteuse, Abwaschmaschine, Kaffeemaschine etc. In den 1990er-Jahren erfolgte ein kompletter Umbau und Ersatz der wichtigsten Geräte. Kürzlich wurden das Office und das kleine Büro zugunsten einer grosszügigeren, besser zu bewirtschaftenden Küche umgestaltet. Bei dieser Gelegenheit wurde auch die Lüftung, die nach dem Brand von 1955 eingebaut worden war, durch eine zeitgemässse neue Belüftungsanlage ersetzt. Damit wurden die Grundlagen für einen Restaurantbetrieb geschaffen, wie er den heutigen Erwartungen der Gäste entspricht.

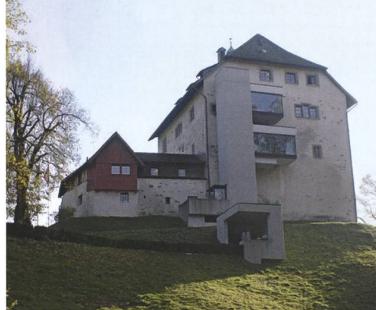
Ansicht von Schloss Oberberg von Norden, mit 2009 fertiggestelltem Liftbau. Aufnahme 2014

Vorstand vor einigen Jahren nach neuen Lösungen. Für eine Vergrösserung des Liftschachts innerhalb des Schlosses mangelte es an Platz. So fasste der Vorstand des Fördervereins 2007 den Entschluss, einen grösseren Lift auf der Nordseite anzubauen. Erfreulicherweise genehmigte der Denkmalschutz den Eingriff.

Es war jedoch nicht möglich, eine «Säule», ähnlich dem ehemaligen Abortanbau, anzubringen, denn das Treppenhaus und mögliche Liftzugänge liegen nicht vertikal untereinander. Um den Lift auch wirklich rollstuhlgängig zu machen, musste ein ebener Zugang geschaffen werden, was wiederum bedeutete, dass das kleine Strässchen nördlich des Schlosses unterquert werden musste. Damit verteuerte sich der
