Artikel: Schloss Oberberg: Schlaglichter aus der Bau- und Kulturgeschichte

SCHLOSS OBERBERG

SCHLAGLICHTER AUS DER BAU- UND KULTURGESCHICHTE

NORBERT HÄLG

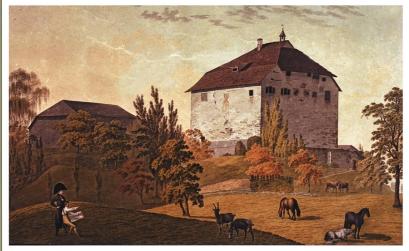
Schloss Oberberg um 1820. Aquarell von Johann Jakob Biedermann, um 1820

Wartensee aus dem Jahre 1545 dürfte dann bis ins 19. Jahrhundert kaum grosse Veränderungen erfahren haben. Das Aquarell von Johann Jakob Biedermann (1763-1830) um 18201 (unten) ist die erste bekannte, präzisere Darstellung. Die Fotolithografie von 1890 von Stephan Gschwend² (oben) zeigt im Vergleich zum Bild von Biedermann bereits zwei wichtige Veränderungen. Auf Höhe des Gerichtssaals wurden irgendwann zwischen 1852 und 1864 zwei Fenster eingebaut. Diese wurden anlässlich der grossen Renovation nach dem Brand wieder geschlossen. Die Fenster im Parterre sind Zeugen für den

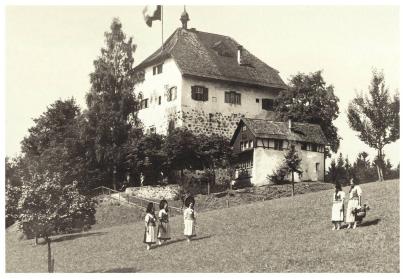
Ansicht der Südostfassade kurze Zeit vor dem Brand. Frauen in der originalen Fürstenländertracht posieren vor dem Schloss. Die Fahne weht noch auf dem Gebäude, nicht wie heute vor dem Söldnerhaus.

pens von Fürstabt Diethelm Blarer von Wartensee (1530–1564) gefunden worden. Dieses Wappen wurde 1927 vom Gossauer Kunstmaler Augustin Meinrad Bächtiger (1888–1971) wieder aufgemalt. Die Fenster sind zum Teil kleiner und haben noch Läden, die quergestreift bemalt waren. Wie damals üblich, wurde die Gartenwirtschaft von vielen

Auf dem Dach sehen wir die östliche Lukarne. Nach dem Brand wurden das Dachgeschoss zur Wohnung ausgebaut und auf derselben Höhe, also tiefer als auf der Abbildung, westlich und östlich drei Lukarnen eingebaut.

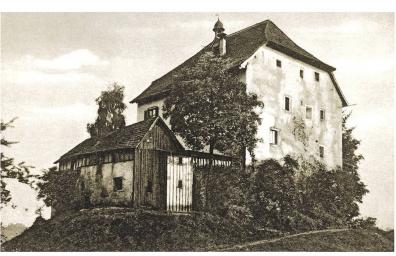
Defekte Nordmauer und WC-Anbau Söldnerhaus

bäude. Es ist anzunehmen, dass es hier einen Toilettenerker, wie auf der obigen Abbildung zu sehen, gab. Das heisst: Die Fäkalien fielen ganz einfach in die Tiefe, so gesehen viel hygienischer und weniger geruchsbelästigend als bei späteren Lösungen. Die Fäkalien hinterliessen aber Spuren auf der Mauer. Frühe Fotos zeigen keinen Erker, die «Abtritt»-Leitung war in die Mauer integriert. Die Mauer nahm aber auch so Schaden. Der Heimatschutz wies am 21.3.1923 in seinem Gutachten auf die Zerstörung der Nordmauer durch Salpeter hin und schrieb, dass die verfaulte hölzerne Ablaufleitung ersetzt und die Grube entfernt werden müssten. In der Folge wurde ein WC-Anbau erstellt.

Der WC-Erker wurde bei der grossen Renovation vor dem Brand wieder entfernt, ebenso wie der WC-Anbau am Söldnerhaus.

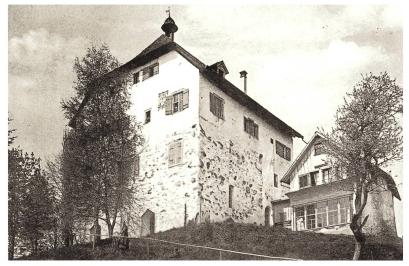
Links: Alte Kapelle mit Spitzbögen im Raum sowie bei Fenstern und Türen. Rechts: Schlossansicht von Südosten, vor 1955

Auf einer Postkarte aus der Zeit um 1900 sehen wir das Interieur der Kapelle noch mit einem Spitzbogen, einem Stilelement, das auch bei den Fenstern Verwendung gefunden hatte. Beim grossen Umbau nach dem Brand in den 50er-Jahren erhielten die Fenster wieder eine rechteckige Form. Geblieben sind deutliche Spuren auf der Südfassade.
