Restaurierung eines Oltner Kunstdenkmals

Martin Rieder

Die Ecce-Homo-Kapelle an der Aarauerstrasse zählt zu den weniger bekannten Kunstdenkmälern der Stadt Olten. Im vergangenen Jahr wurden die Innen- und Aussenflächen des Baukörpers renoviert. Die barocken Bildwerke und die den Innenraum schmückenden Heiligenstatuen wurden im Atelier der Restauratorin Claire Rast in Olten restauriert.

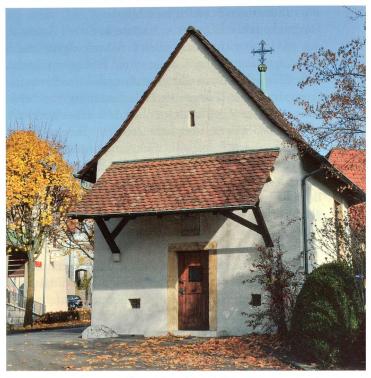
Die Ecce-Homo-Kapelle an der Aarauerstrasse

Die Kapelle steht still und trotzig an der vom Verkehr stark belasteten Aarauerstrasse. Beim Ausbau der Strasse, «wie man gan Arauw gat», bildete das kleine Bauwerk die engste Stelle. Deshalb musste die Kapelle 1957 bei der Verbreiterung der Strasse zurückversetzt werden. Zirka fünf Meter südlich und um einen Meter angehoben, wurde sie neu aufgebaut. Die Kapellenund Altarweihe der neu erbauten Kapelle wurde am 3. Juli 1960 vorgenommen. Aufgrund der Versetzung und des Neuaufbaus der Kapelle zeigt sich der Baukörper in seiner Substanz heute in einem guten Zustand. Deshalb beschränkte man sich bei den Innenund Aussenwänden auf eine Pinselrenovation.

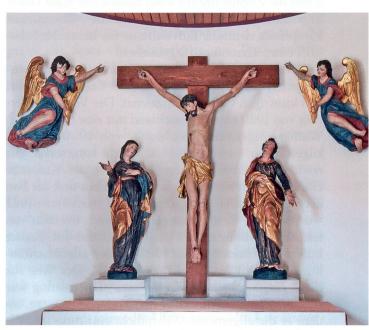
Restaurierte Statuen über dem Altar

Bei dieser Restaurierung wurden von einem Bildhauer fehlende Teile ergänzt. Einem Engel fehlte ein ganzer Flügel, bei anderen Figuren fehlten einzelne Finger oder Kleiderfalten. Nach der Rekonstruktion einzelner Teile wurden bei den Statuen jüngere Übermalungen abgelöst, sodass bei den Figuren die ursprüngliche Fassung (Bemalung) wieder sichtbar wurde. Davon ausgenommen blieb das Bildwerk des Nepomuks, der eine vollständig neue Fassung erhielt.

Während den Sommermonaten des letzten Jahres wurden die Statuen im Atelier Claire Rast einer weiteren Analyse unterzogen und der Zustand der Figuren überprüft. Die polychromen (vielfarbigen) Fassungen der Figuren waren allesamt durch eine starke Verschmutzung übermässig belastet. Staubpartikel lagerten sich vor allem auf horizontalen und auch schrägen Oberflächen ab. Ein fett- und russhaltiger Film überzog sämtliche Figuren, der die Leuchtkraft der Farben und den Glanz der Vergoldungen irritierte. Abgelagerte Verschmutzungen verändern nicht nur das Erscheinungsbild, sie enthalten meist auch schädliche Substanzen, die als Katalysatoren chemischer Prozesse wirken. Zudem ermöglichen sie das Wachstum von

Pilzen und anderen Schädlingen. Bei sämtlichen Figuren sind Frassgänge von Ungeziefer festzustellen, allerdings ohne Anzeichen von aktivem Befall. Einzelne Fassungen der Figuren wiesen unterschiedliche Schäden in unterschiedlichem Umfang auf. An vielen Stellen zeigten sich kleinere und grössere Risse in der Farbschicht oder es fehlten ganze Farbteile. An wenigen Stellen zeigte sich eine stark blätternde, fragile Fassung. Die losen Fassungsteile konnten durch eine Rückfixierung auf die Holzschicht konsolidiert werden, damit diese Teile nicht verloren gehen. Neben der Konsolidierung der Malschicht, der punktuellen Rückfixierung der Fassung mit einem geeigneten Klebestoff wurde eine feuchte oder trockene Reinigung der verschieden gestalteten Oberflächen vorgenommen. Beide Arbeiten, Rückfixierung der Fassungsteile und Reinigung der Oberflächen, sind zeitintensiv und erfordern Sorgfalt und Akribie.
