Zeitschrift: Oltner Neujahrsblätter
Herausgeber: Akademia Olten
Band: 74 (2016)

Artikel: Restaurierung eines Oltner Kunstdenkmals
Autor: Rieder, Martin
DOI: <https://doi.org/10.5169/seals-659082>

Restaurierung eines Oltner Kunstdenkmals

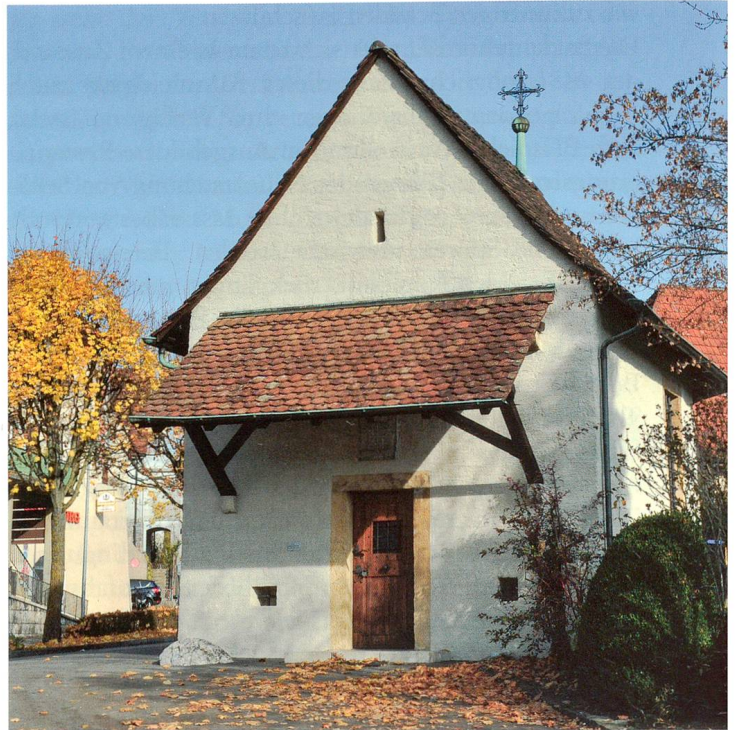
Die Ecce-Homo-Kapelle an der Aarauerstrasse

Die Kapelle steht still und trotzig an der vom Verkehr stark belasteten Aarauerstrasse. Beim Ausbau der Strasse, «wie man gan Arauw gat», bildete das kleine Bauwerk die engste Stelle. Deshalb musste die Kapelle 1957 bei der Verbreiterung der Strasse zurückversetzt werden. Zirka fünf Meter südlich und um einen Meter angehoben, wurde sie neu aufgebaut. Die Kapellen- und Altarweihe der neu erbauten Kapelle wurde am 3. Juli 1960 vorgenommen. Aufgrund der Versetzung und des Neuaufbaus der Kapelle zeigt sich der Baukörper in seiner Substanz heute in einem guten Zustand. Deshalb beschränkte man sich bei den Innen- und Aussenwänden auf eine Pinselrenovation.

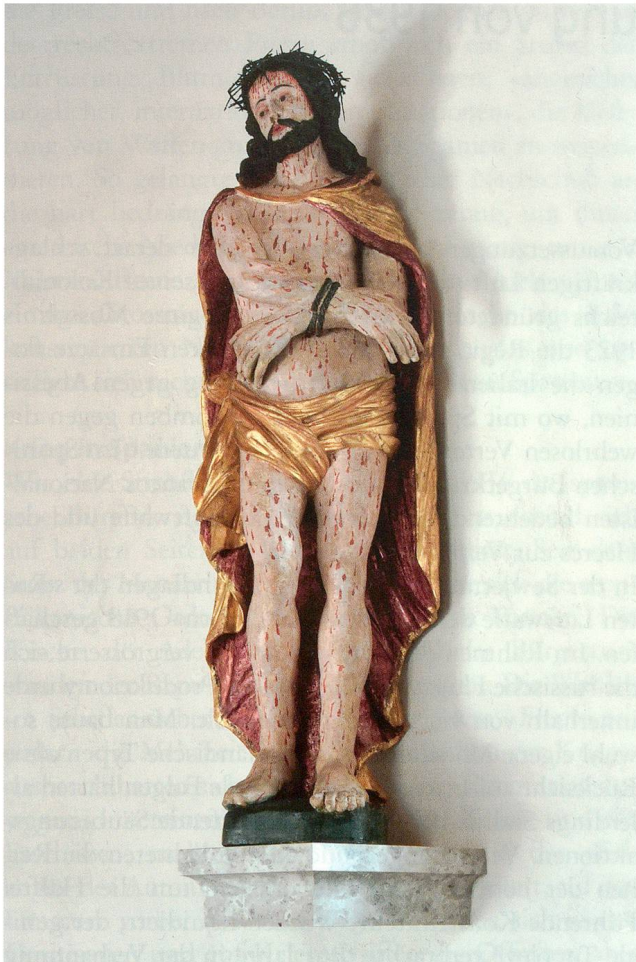
Die restaurierte Ecce Homo Statue

Pilzen und anderen Schädlingen. Bei sämtlichen Figuren sind Frassgänge von Ungeziefer festzustellen, allerdings ohne Anzeichen von aktivem Befall. Einzelne Fassungen der Figuren wiesen unterschiedliche Schäden in unterschiedlichem Umfang auf. An vielen Stellen zeigten sich kleinere und grössere Risse in der Farbschicht oder es fehlten ganze Farbteile. An wenigen Stellen zeigte sich eine stark blätternde, fragile Fassung. Die losen Fassungsteile konnten durch eine Rückfixierung auf die Holzschicht konsolidiert werden, damit diese Teile nicht verloren gehen. Neben der Konsolidierung der Malschicht, der punktuellen Rückfixierung der Fassung mit einem geeigneten Klebstoff wurde eine feuchte oder trockene Reinigung der verschieden gestalteten Oberflächen vorgenommen. Beide Arbeiten, Rückfixierung der Fassungsteile und Reinigung der Oberflächen, sind zeitintensiv und erfordern Sorgfalt und Akribie.

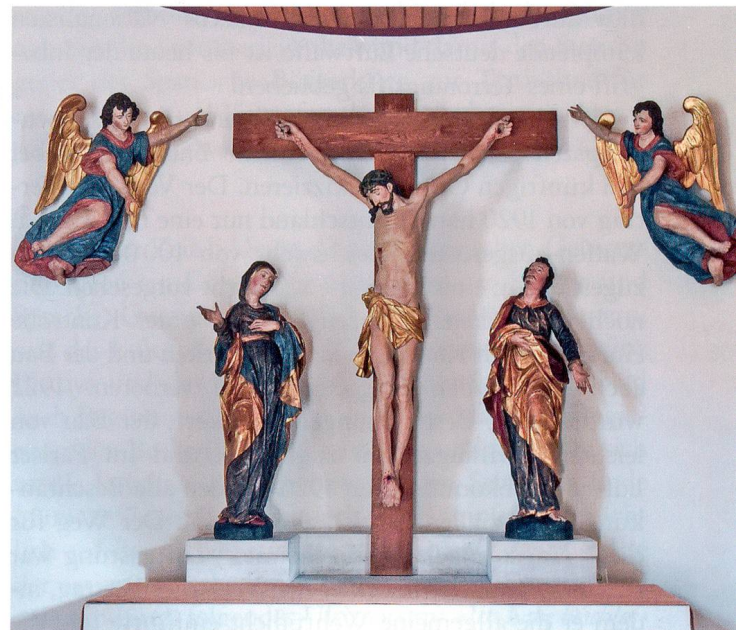
Restaurierte Statuen über dem Altar

Während den Sommermonaten des letzten Jahres wurden die Statuen im Atelier Claire Rast einer weiteren Analyse unterzogen und der Zustand der Figuren überprüft. Die polychromen (vielfarbigen) Fassungen der Figuren waren allesamt durch eine starke Verschmutzung übermässig belastet. Staubpartikel lagerten sich vor allem auf horizontalen und auch schrägen Oberflächen ab. Ein fett- und russhaltiger Film überzog sämtliche Figuren, der die Leuchtkraft der Farben und den Glanz der Vergoldungen irritierte. Abgelagerte Verschmutzungen verändern nicht nur das Erscheinungsbild, sie enthalten meist auch schädliche Substanzen, die als Katalysatoren chemischer Prozesse wirken. Zudem ermöglichen sie das Wachstum von
