Deutsch-Amerikanischer Röntgensatellit übertrifft alle Erwartungen – viele neue Ergebnisse:

MEN J. SCHMIDT

Rosat – Das weltweit begehrteste Observatorium

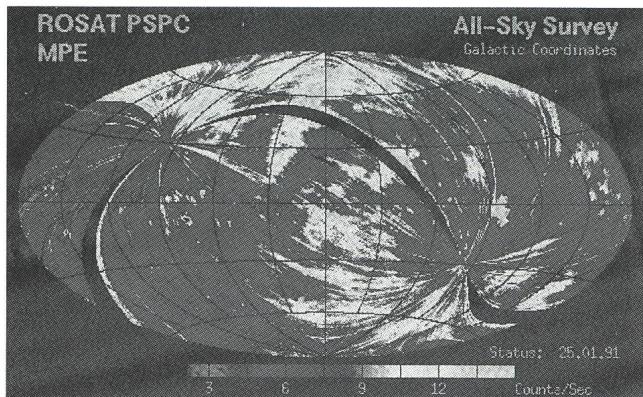
Figur 1: Bis zum 25. Januar dieses Jahres hatte Rosat fast 97% der gesamten Himmelskugel nach Röntgenquellen durchmustert, die restlichen 3% sollen im Sommer nachgeholt werden.

Bis zum 25. Januar hat der Röntgensatellit ROSAT 97% des Himmels nach Röntgenquellen abgesucht (Fig. 1). Zwischen 60000 und 80000 neue Quellen konnten dabei entdeckt werden. Vor wenigen Wochen hat nun das Einzelbeobachtungsprogramm begonnen, mit dem Ziel, ausgesuchte Röntgenobjekte am Himmel durch intensive Beobachtungen näher zu studieren. Zu diesem zweiten Teil der Rosat-Mission liegen schon nach kurzer Zeit so viele Einzelergebnisse vor, dass die verantwortlichen Wissenschaftler des Max-Planck-Instituts für extraterrestrische Physik (MPE) in Garching bei München in einer Pressekonferenz am 18. April darüber orientieren konnten.

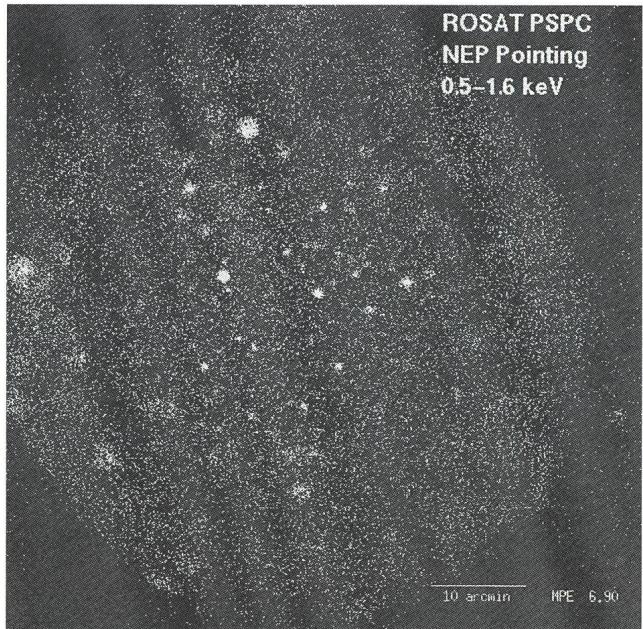
Figur 2: Am Pol der Ekliptik ist der Satellit Rosat am empfindlichsten, hier überlagern sich nämlich alle Messstreifen. Das Bild zeigt eine Langzeitbeobachtung dieser Region, es wurden hier über 40 Röntgenquellen entdeckt, 80% davon sind nach Ansicht der Fachleute Quasare.

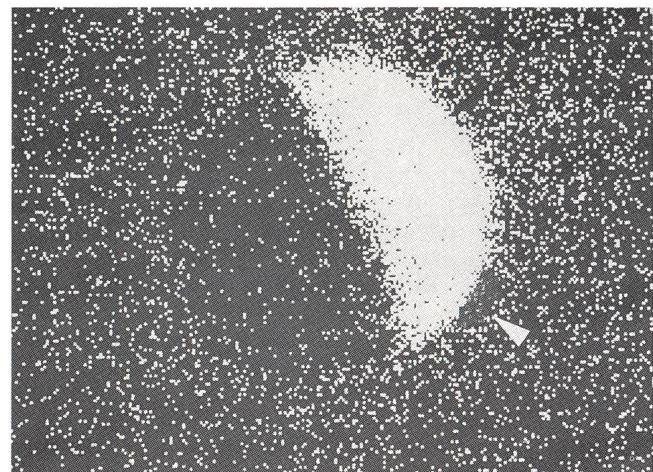
Figur 3: Austritt der hellen Röntgenquelle von der beleuchteten Mondsichel. Vor der eigentlichen Punktquelle wird ein Schimmer (Pfeil) ersichtlich, der Beweis, dass der interstellare Staub das Röntgenlicht streut.

Auch eine weitere Premiere konnte mit Rosat durchgeführt werden. Nachdem bereits wenige Wochen nach dem Start des Teleskops am 1. Juni 1990 erstmals der Mond beobachtet wurde und die von der Sonne auf der Mondoberfläche reflektierte Röntgenstrahlung erfasst wurde, konnte nun eine Bedeckung eines Röntgendoppelsterns durch den Mond verfolgt werden. Solche Beobachtungen sind eher selten, weil sie von verschiedenen Faktoren abhängig sind. Erstens muss der Satellit am richtigen Ort sein, wenn der Mond die Quelle bedeckt, und im weiteren darf weder die Erde noch die Sonne die Beobachtung beeinträchtigen. Solche Beobachtungen erfordern deshalb eine grosse Vorausplanung und umfangreiche Berechnungen. Vor einigen Wochen konnte das seltene Ereignis einer Bedeckung eines Röntgendoppelsterns durch den Erdtrabanten aufgezeichnet werden. Dabei konnte erstmals festgestellt werden, dass der interstellare Staub das Röntgentlicht auf dem Weg durch das Weltall zu uns streut. Normalerweise müsste bei der Beobachtung der erwähnten Verfinsternung die Punktquelle als solche – plötzlich am Mondrand wieder auftauchen. Die Fachleute haben aber beobachtet, dass bereits vorher ein Schimmer am Mondrand sichtbar wurde, die eigentliche Quelle wurde erst später sichtbar. Die Streuung des Röntgentlichts durch den interstellaren Staub hat die gleiche Wirkung wie wenn eine Verfinsternung einer Punktquelle von der Erde aus beobachtet wird. Durch die Atmosphäre und die Beugungerscheinungen im Teleskop wird bei den irdischen Beobachtungen eine Punktquelle zu einer Flächenquelle verstreut. (Fig. 3) Die ausgeführten Beobachtungen der Bedeckung des Röntgendoppelsterns durch den Mond haben erstmals den Einfluss des interstellaren Staubes erkannt lassen. Weitere Beobachtungen dieser Art sind nötig, um später auch Aussagen über die Dichte des interstellaren Staubes vornehmen zu können.

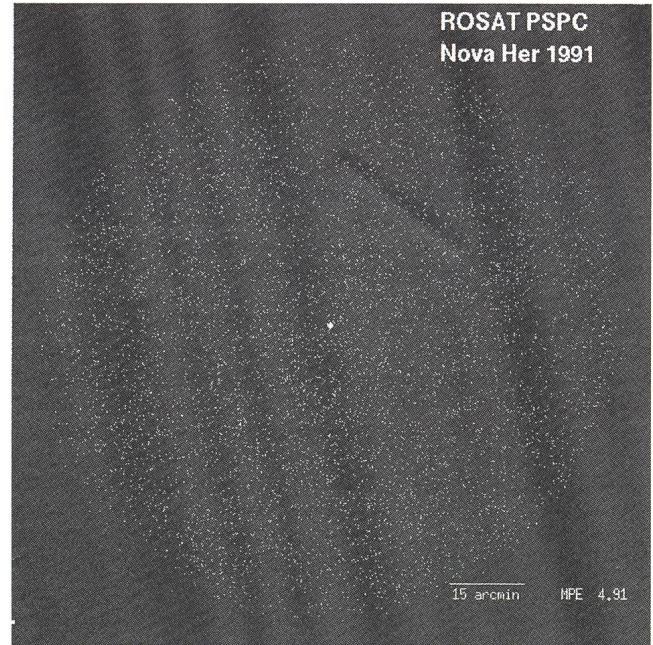
Figur 4: Eine Überraschung war die Entdeckung von Röntgenstrahlung bei der Nova Herculis, nur fünf Tage nach ihrer Entdeckung.

durchdringen vermag. Nur fünf Tage nach den ersten Beobachtungen der Nova Herculis 1991 konnte mit Rosat bereits Röntgenstrahlung registriert werden. (Fig. 4) Dies wird von den Fachleuten als Überraschung gewertet. Frühere Röntgenmessungen an der betreffenden Stelle hatten keinerlei Anzeichen vom bevorstehenden Ereignis ergeben. Warum nun schon nach so kurzer Zeit die Nova im Röntgenlicht sichtbar wurde, ist Gegenstand weiterer Untersuchungen. Die visuelle Helligkeit der Nova nimmt nun laufend weiter ab; im Röntgenbereich ist dieser Abfall aber nicht so schnell.

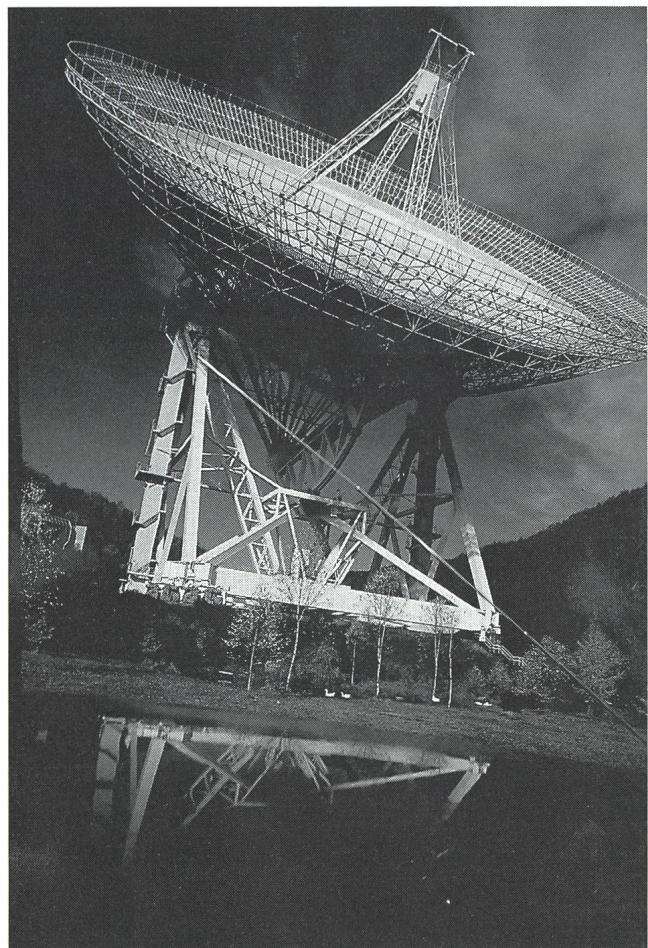
Figur 5: Das 100 Meter Radioteleskop – das grösste vollbewegliche Instrument der Welt – in Effelsberg unterstützt die Röntgenbeobachtungen im Radiobereich.

Zum besseren Verständnis der physikalischen Eigenschaften von Objekten im Universum sind häufig Beobachtungen in mehreren Wellenlängenbereichen notwendig. So werden die Röntgenastronomen in ihrer Arbeit seit Herbst 1990 von ihren Kollegen aus dem Bereich der Radioastronomie unterstützt. Dazu wird das 100 Meter Radioteleskop des Max-Planck-Instituts für Radioastronomie in Bonn eingesetzt. Das grösste vollbewegliche Radioteleskop der Welt (Fig. 5) steht in der Nähe von Effelsberg. Gegenwärtig werden mit diesem Instrument Radioemissionen von kom-

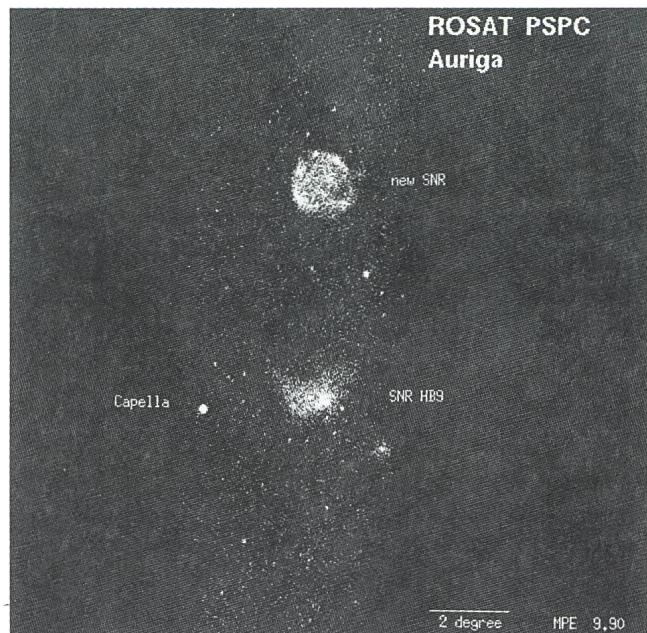
Figur 6: Im Sternbild des Fuhrmanns (Auriga) hat Rosat einen der 10 hellsten Supernovaüberreste entdeckt. Das besondere an dieser Entdeckung, der Supernovaüberrest, befindet sich zwischen den Spiralarmen unserer Milchstrasse und strahlt viel schwächer im Radiobereich.

Bereits in der ersten Zeit der Rosat-Survey Phase wurde ein neuer sehr heller Supernovaüberrest mit fast zwei Grad Durchmesser entdeckt (Fig. 6). Bislang waren die Entdeckungen von Supernovaüberresten vor allem eine Domäne der Radioastronomie. Das 100 Meter Teleskop hat mit ca. 40 Entdeckungen von ungefähr 100 bekannten Objekten am Nordhimmel dazu beigetragen. Nur bei etwa 30% aller Supernovaüberreste wurde bisher Röntgenstrahlung nachgewiesen. Um so erstaunter waren die Fachleute, als sie feststellten, dass der neue Supernovaüberrest (SNR) im Röntgenbereich viel heller strahlt als im Radiobereich. Ab Oktober des vergangenen Jahres wurde der neue SNR eingehend im Radiobereich mit dem 100 Meter Teleskop bei 21 cm und 117 cm Wellenlänge untersucht. Die Messungen zeigen eine deutliche Radioschale mit typischem Spektrum für Supernovaüberreste, die den Röntgenbereich umschliesst (Fig. 7). Die Intensität im Radiofrequenzbereich ist außerordentlich gering. Die Oberflächenhelligkeit der Radiostrahlung ist ungefähr vier mal geringer als die jedes anderen bekannten Objektes, während der Supernovaüberrest zu den 10 hellsten Röntgen Quellen zählt. Wie in der Figur 8 deutlich wird, passen die Radio- und die Röntgenmessung zueinander. Noch eine weitere Besonderheit weist das erwähnte Objekt auf. Die Astronomen haben festgestellt, dass die Sternexplosion in einem sehr dünnen Medium zwischen den Spiralarmen unserer Milchstrasse stattfand. Dort sind die Magnetfelder schwach, aber sehr homogen und erklären die geringe, aber ungewöhnlich hochgradige Polarisierung der Radiostrahlung. Während der kommenden Monate rechnen die Wissenschaftler, dass noch ungefähr 50–

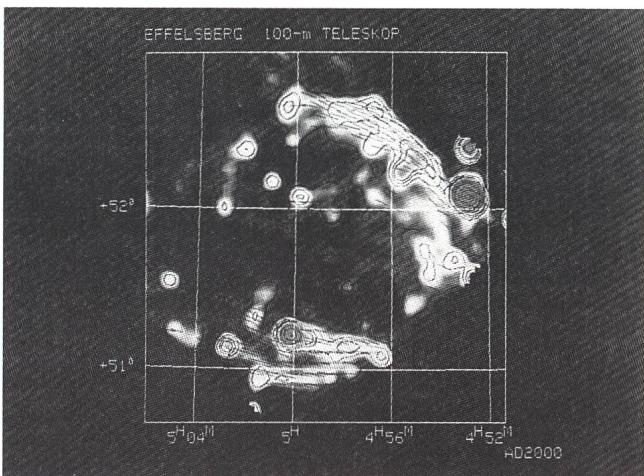
Figur 7: Beobachtung des Supernovaüberrests im Bild Auriga mit dem 100 Meter Radioteleskop. Im Röntgenbereich gehört diese Quelle zu den 10 stärksten am Himmel, im Radiobereich ist die Intensität viel geringer.

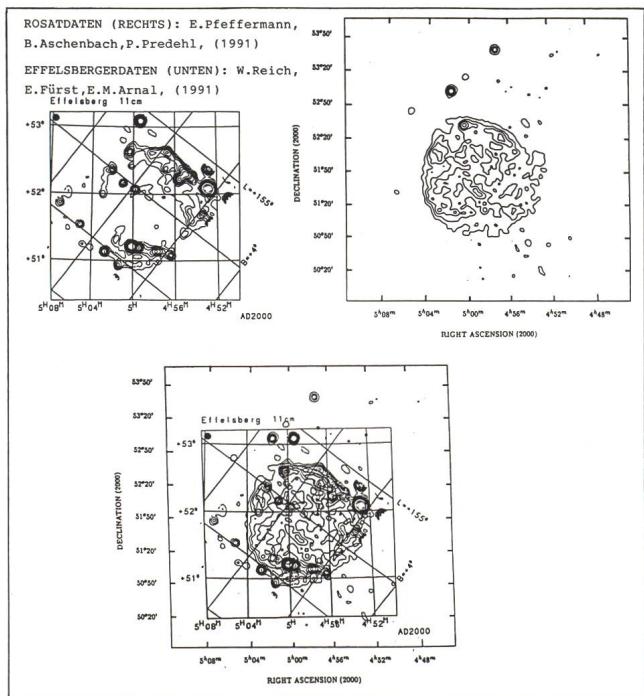
Figur 8: Die beiden oberen Ausschnitte im Bereich des neu entdeckten Supernovaüberrests im Sternbild Fuhrmann (Auriga) zeigen die gemessenen Intensitäten im Radiobereich (links) und im Röntgenbereich (rechts). Im unteren Bild sind beide Daten zusammengelegt worden und zeigen nun eine ausgeprägte Schalenstruktur. Im Röntgenbereich ist die Intensität bedeutend höher als im Radiobereich. Bild: Courtesy of W.Reich MPI-für Radioastronomie, Bonn/Archiv Schmidt

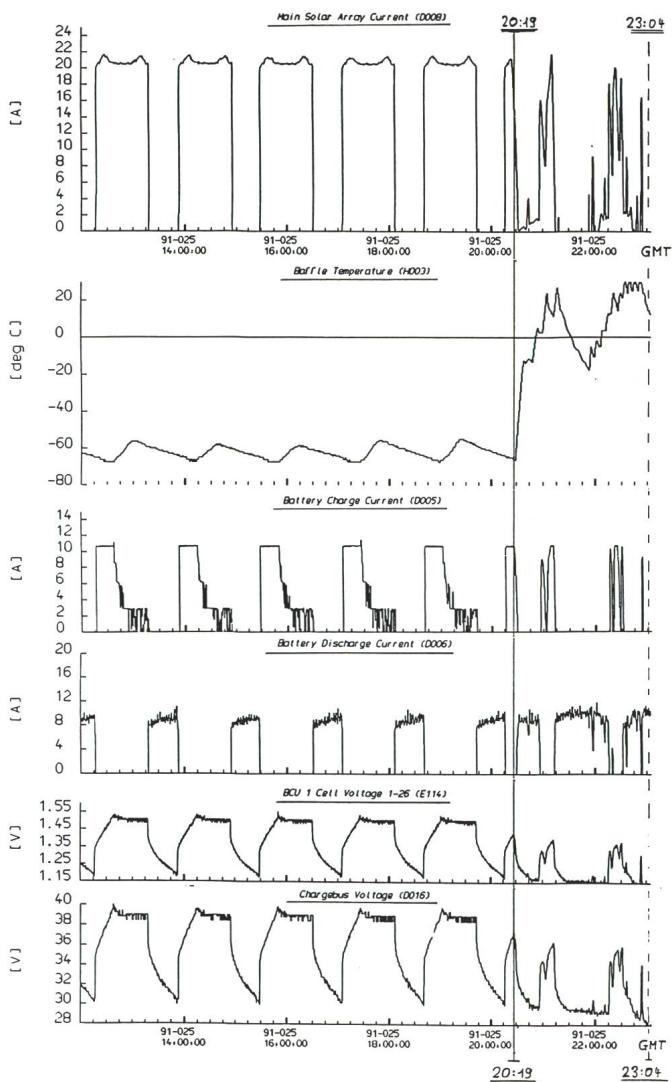
Figur 9: Betriebsdaten des Rosatsatelliten, einige Stunden vor dem Störfall am 25./26.Januar. Deutlich zu erkennen ist, dass um 20:19 Uhr GMT der Solargenerator (ganz oben) nicht mehr zur Sonne ausgerichtet ist und dadurch die Temperatur an der Teleskopblende sofort massiv zu steigen beginnt, sowie die Speicherbatterie nun alle Instrumente mit Strom versorgen muss. Durch den Ausfall des Lageregelungssystems geriet der Satellit ins Taumeln, deutlich ist zu erkennen wie der Solargenerator unregelmäßig hin und wieder zur Sonne blickt. In solchen Momenten wird die erschöpfte Speicherbatterie kurzzeitig mit Solarstrom wieder geladen (ganz unten). Um 23:04 Weltzeit hatte sich die Speicherbatterie so weit entladen, dass alle nicht unbedingt lebensnotwendigen Systeme ausgeschaltet wurden. Auch das Bandaufzeichnungsgerät stellte zu diesem Zeitpunkt die Datenspeicherung ein.

Hervorgerufen wurde dieser kritische Störfall durch das Versagen des Satelliten-Lageregelungssystems. Normalerweise hätte in einem solchen Fall das Ersatzlageregelungssystem einspringen sollen, aber dies war nicht geschehen.

Dadurch war Rosat ins Taumeln geraten, wodurch der Solargenerator nicht mehr auf die Sonne blickte und dadurch keine elektrische Energie mehr lieferte. Die Bordinstrumente bedienten sich von der Speicherbatterie, und diese begann sich zu entladen. Als Folge davon wurden alle nicht unbedingt lebensnotwendigen Verbraucher (Experimente) abgeschaltet. Doch dies war noch nicht alles: durch die unkontrollierten Taumelbewegungen geriet das überaus empfindliche Teleskop ins Gesichtsfeld der Sonne. Das einfallende Sonnenlicht zerstörte den im Teleskopbrennpunkt befindlichen Röntgenbilddetektor (PSPC) und beschädigte ein Filterrad an der britischen Ultraviolettkamera.
