Deutsch-Amerikanischer Röntgensatellit übertrifft alle Erwartungen – viele neue Ergebnisse:

MEN J. SCHMIDT

Rosat – Das weltweit begehrteste Observatorium

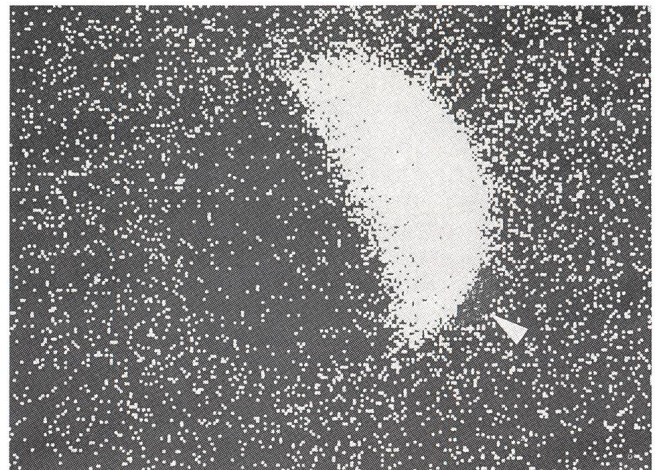
Figur 3: Austritt der hellen Röntgenquelle von der beleuchteten Mondsichel. Vor der eigentlichen Punktquelle wird ein Schimmer (Pfeil) ersichtlich, der Beweis, dass der interstellare Staub das Röntgentlicht streut.

Auch eine weitere Premiere konnte mit Rosat durchgeführt werden. Nachdem bereits wenige Wochen nach dem Start des Teleskops am 1. Juni 1990 erstmals der Mond beobachtet wurde und die von der Sonne auf der Mondoberfläche reflektierte Röntgenstrahlung erfasst wurde, konnte nun eine Bedeckung eines Röntgendoppelsterns durch den Mond verfolgt werden. Solche Beobachtungen sind eher selten, weil sie von verschiedenen Faktoren abhängig sind. Erstens muss der Satellit am richtigen Ort sein, wenn der Mond die Quelle bedeckt, und im weiteren darf weder die Erde noch die Sonne die Beobachtung beeinträchtigen. Solche Beobachtungen erfordern deshalb eine grosse Vorausplanung und umfangreiche Berechnungen. Vor einigen Wochen konnte das seltene Ereignis einer Bedeckung eines Röntgendoppelsterns durch den Erdtrabanten aufgezeichnet werden. Dabei konnte erstmals festgestellt werden, dass der interstellare Staub das Röntgentlicht auf dem Weg durch das Weltall zu uns streut. Normalerweise müsste bei der Beobachtung der erwähnten Verfinsterung die Punktquelle als solche – plötzlich am Mondrand wieder auftauchen. Die Fachleute haben aber beobachtet, dass bereits vorher ein Schimmer am Mondrand sichtbar wurde, die eigentliche Quelle wurde erst später sichtbar. Die Streuung des Röntgentlichts durch den interstellaren Staub hat die gleiche Wirkung wie wenn eine Verfinsterung einer Punktquelle von der Erde aus beobachtet wird. Durch die Atmosphäre und die Beugungserscheinungen im Teleskop wird bei den irdischen Beobachtungen eine Punktquelle zu einer Flächenquelle verstreut. (Fig. 3) Die ausgeführten Beobachtungen der Bedeckung des Röntgendoppelsterns durch den Mond haben erstmals den Einfluss des interstellaren Staubes erkennen lassen. Weitere Beobachtungen dieser Art sind nötig, um später auch Aussagen über die Dichte des interstellaren Staubes vornehmen zu können.

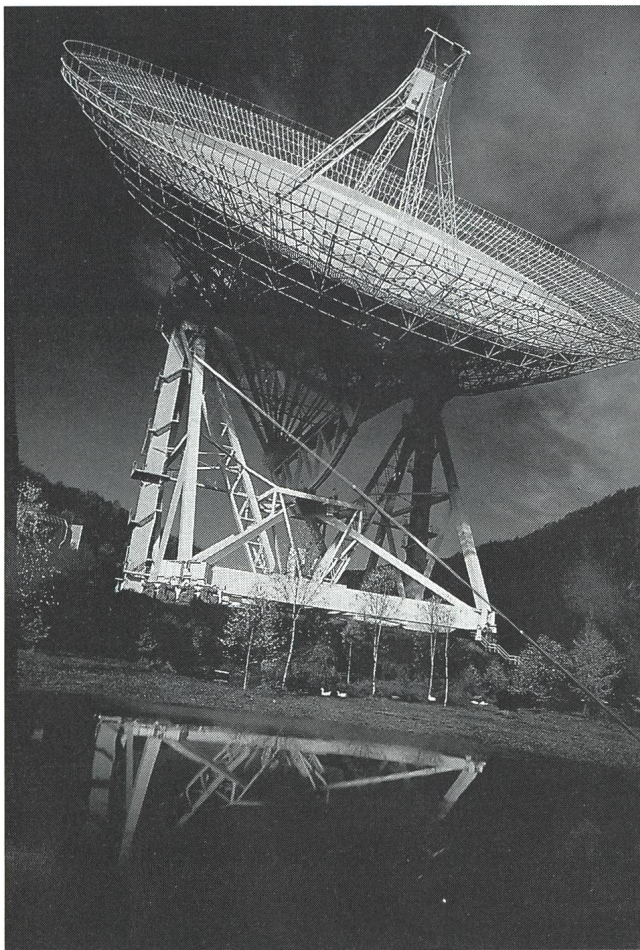
Figur 5: Das 100 Meter Radioteleskop – das grösste vollbewegliche Instrument der Welt – in Effelsberg unterstützt die Röntgenbeobachtungen im Radiobereich.

Zum besseren Verständnis der physikalischen Eigenschaften von Objekten im Universum sind häufig Beobachtungen in mehreren Wellenlängenbereichen notwendig. So werden die Röntgenastronomen in ihrer Arbeit seit Herbst 1990 von ihren Kollegen aus dem Bereich der Radioastronomie unterstützt. Dazu wird das 100 Meter Radioteleskop des Max-Planck-Instituts für Radioastronomie in Bonn eingesetzt. Das grösste vollbewegliche Radioteleskop der Welt (Fig. 5) steht in der Nähe von Effelsberg. Gegenwärtig werden mit diesem Instrument Radioemissionen von kom-

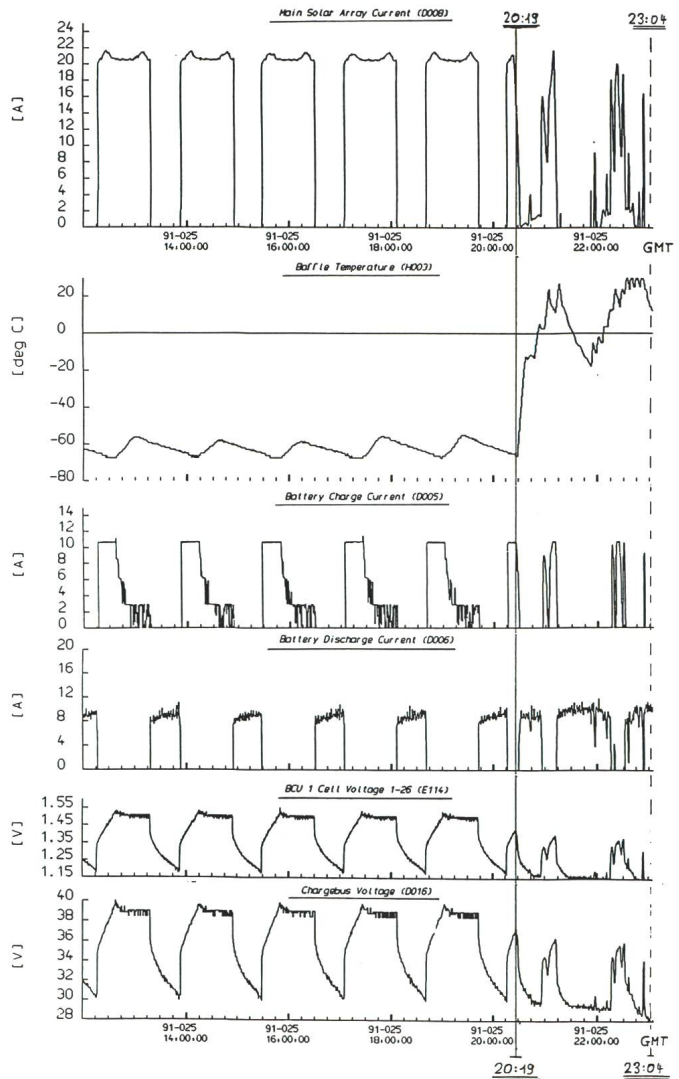
Figur 9: Betriebsdaten des Rosatsatelliten, einige Stunden vor dem Störfall am 25./26. Januar. Deutlich zu erkennen ist, dass um 20:19 Uhr GMT der Solargenerator (ganz oben) nicht mehr zur Sonne ausgerichtet ist und dadurch die Temperatur an der Teleskopblende sofort massiv zu steigen beginnt, sowie die Speicherbatterie nun alle Instrumente mit Strom versorgen muss. Durch den Ausfall des Lageregelungssystems geriet der Satellit ins Taumeln, deutlich ist zu erkennen wie der Solargenerator unregelmässig hin und wieder zur Sonne blickt. In solchen Momenten wird die erschöpfte Speicherbatterie kurzzeitig mit Solarstrom wieder geladen (ganz unten). Um 23:04 Weltzeit hatte sich die Speicherbatterie so weit entladen, dass alle nicht unbedingt lebensnotwendigen Systeme ausgeschaltet wurden. Auch das Bandaufzeichnungsgerät stellte zu diesem Zeitpunkt die Datenspeicherung ein.

Hervorgehoben wurde dieser kritische Störfall durch das Versagen des Satelliten-Lageregelungssystems. Normalerweise hätte in einem solchen Fall das Ersatzlageregelungssystem einspringen sollen, aber dies war nicht geschehen.

Dadurch war Rosat ins Taumeln geraten, wodurch der Solargenerator nicht mehr auf die Sonne blickte und dadurch keine elektrische Energie mehr lieferte. Die Bordinstrumente bedienten sich von der Speicherbatterie, und diese begann sich zu entladen. Als Folge davon wurden alle nicht unbedingt lebensnotwendigen Verbraucher (Experimente) abgeschaltet. Doch dies war noch nicht alles: durch die unkontrollierten Taumbewegungen geriet das überaus empfindliche Teleskop ins Gesichtsfeld der Sonne. Das einfallende Sonnenlicht zerstörte den im Teleskopbrennpunkt befindlichen Röntgenbilddetektor (PSPC) und beschädigte ein Filterrad an der britischen Ultraviolett-Kamera.

Nachdem ROSAT durch das Kontrollzentrum von Oberpfaffenhofen gerettet werden konnte, haben die Fachleute nach der Ursache für das Versagen des Lageregelungssystems gesucht. Alle Daten wurden durch GSOC und Industriefachleute überprüft, und eine Kommission zur Ermittlung der Fehlerursache wurde einberufen. Nach dem jetzigen Stand der Ermittlungen wird angenommen, dass eine vorübergehende Schädigung eines empfindlichen Bauteils durch kosmische Strahlung im Bereich der Schnittstellen von Lageregelungs- und Zentral-Computer hervorgerufen wurde. Hierdurch lässt sich sowohl der Ausfall des aktiven Lagekontrollrechners als auch das Ausbleiben der automatischen Umschaltung auf das Reservesystem erklären. In der Tat wurde einige Stunden vor dem Ausfall eine kräftige Sonneneruption beobachtet, deren dabei ausgestossene energiereiche Teilchenstrahlung zum fraglichen Zeitpunkt die ROSAT-Bahn erreichte. Die weiteren Untersuchungen haben ergeben, dass eine Wiederholung des gleichen Vorfalls äusserst unwahrscheinlich ist. Ganz kann eine Wiederholung des Störfalls jedoch nicht ausgeschlossen werden.
