Deutsch-Amerikanischer Röntgensatellit übertrifft alle Erwartungen – viele neue Ergebnisse:

MEN J. SCHMIDT

Rosat – Das weltweit begehrteste Observatorium

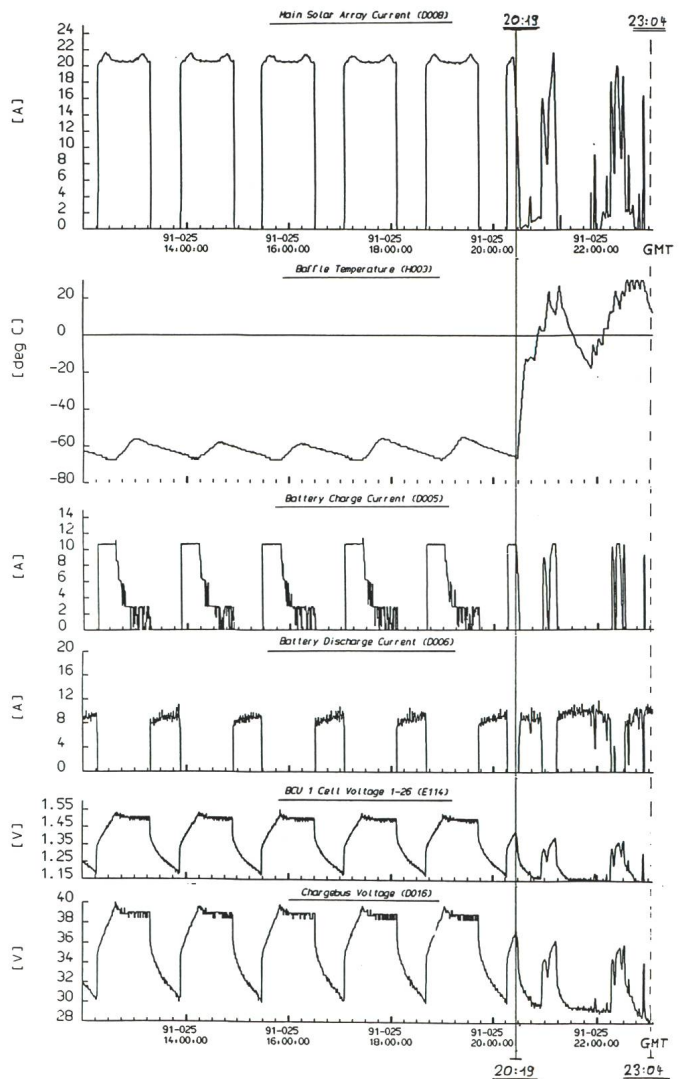
Figur 9: Betriebsdaten des Rosatsatelliten, einige Stunden vor dem Störfall am 25./26. Januar. Deutlich zu erkennen ist, dass um 20:19 Uhr GMT der Solargenerator (ganz oben) nicht mehr zur Sonne ausgerichtet ist und dadurch die Temperatur an der Teleskopblende sofort massiv zu steigen beginnt, sowie die Speicherbatterie nun alle Instrumente mit Strom versorgen muss. Durch den Ausfall des Lageregelungssystems geriet der Satellit ins Taumeln, deutlich ist zu erkennen wie der Solargenerator unregelmässig hin und wieder zur Sonne blickt. In solchen Momenten wird die erschöpfte Speicherbatterie kurzzeitig mit Solarstrom wieder geladen (ganz unten). Um 23:04 Weltzeit hatte sich die Speicherbatterie so weit entladen, dass alle nicht unbedingt lebensnotwendigen Systeme ausgeschaltet wurden. Auch das Bandaufzeichnungsgerät stellte zu diesem Zeitpunkt die Datenspeicherung ein.

Hervorgerufen wurde dieser kritische Störfall durch das Versagen des Satelliten-Lageregelungssystems. Normalerweise hätte in einem solchen Fall das Ersatzlageregelungssystem einspringen sollen, aber dies war nicht geschehen.

Dadurch war Rosat ins Taumeln geraten, wodurch der Solargenerator nicht mehr auf die Sonne blickte und dadurch keine elektrische Energie mehr lieferte. Die Bordinstrumente bedienten sich von der Speicherbatterie, und diese begann sich zu entladen. Als Folge davon wurden alle nicht unbedingt lebensnotwendigen Verbraucher (Experimente) abgeschaltet. Doch dies war noch nicht alles: durch die unkontrollierten Taumbewegungen geriet das überaus empfindliche Teleskop ins Gesichtsfeld der Sonne. Das einfallende Sonnenlicht zerstörte den im Teleskopbrennpunkt befindlichen Röntgenbilddetektor (PSPC) und beschädigte ein Filterrad an der britischen Ultraviolett-Kamera.
