Artikel: Photométrie au Chili : photos - souvenirs : première partie

Photométrie au Chili Photos – souvenirs

Première partie

Noël Cramer

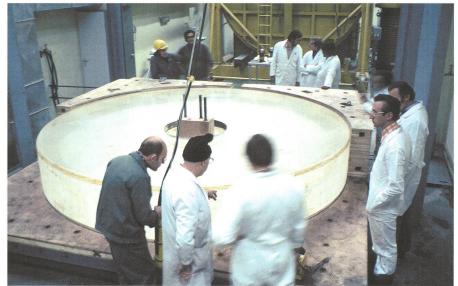
Fig. 13. Le miroir principal de 3m60 est sorti de sa caisse pour être préparé au montage dans le télescope (septembre 1976). Le miroir, classique et massif, avait été taillé presque 10 ans auparavant dans les ateliers REOSC en France. L'optique s'avéra être excellente.

L'assemblage du 3m60 nécessita plusieurs mois et c'est en septembre 1976 que le miroir fut enfin déballé et préparé pour son montage définitif (Fig. 12 et 13). Le télescope était déjà qualifié à l'époque comme étant de conception trop classique - presque révolue: monture équatoriale lourde compliquée par un foyer Coudé; optique massive en quartz. L'évolution de l'instrumentation rendit effectivement le fover Coudé du 3m60 obsolète en un premier temps. Mais le foyer Coudé du télescope auxiliaire de 1m40 fut néanmoins beaucoup utilisé par la suite pour la spectroscopie à très haute résolution. L'optique principale, d'excellente qualité, continue à servir avec profit au fonctionnement d'instruments qui sont à la pointe de la technologie comme le spectro-vélocimètre HARPS, par exemple.

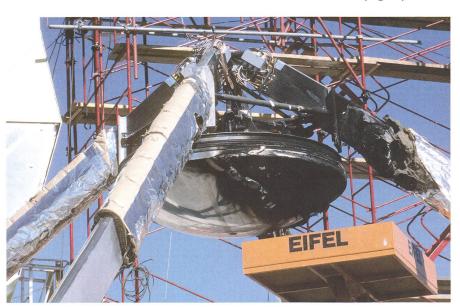
Fig. 16. Le miroir secondaire du SEST ayant subi sa «première lumière» – involontaire – avec le Soleil du solstice (décembre 1986).

Une autre mésaventure plus facilement prévisible frappa le radiotélescope de 15m SEST (Swedish ESO Submillimetre Telescope) en décembre 1986. Les premiers panneaux hautement réfléchissants et usinés avec une précision supérieure au dixième de mm de son antenne primaire parabolique étaient en cours d'assemblage autour du support du miroir secondaire. La période de Noël approchant, l'équipe de montage se permit de prendre quelques jours de repos en bordure de mer et on parqua le télescope dans sa configuration la plus stable pointé verticalement. Mais, ce que les ingénieurs ignoraient était qu'en ces jours proches du solstice d'été austral, et à la latitude de La Silla, le Soleil culminait à 6° seulement du zénith! (Fig. 16).
