Zeitschrift: Orion: Zeitschrift der Schweizerischen Astronomischen Gesellschaft

Artikel: Altersschwach : aber 4000 Prozent über der Garantiezeit : ein rüstiger

Zehnjähriger

**Autor:** Geiger, Hansjürg

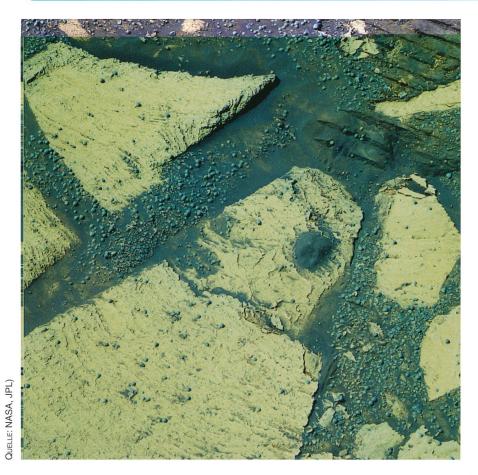
Abbildung 4: Falschfarbenaufnahme der Hämatitkügelchen. Die auf der Oberfläche verstreuten Kügelchen sind bei der Verwitterung der Gesteine freigesetzt worden.

Kaum gelandet, meldeten die Kameras zahllose winzig kleine Kügelchen, die wie Streusel im ganzen Eagle Crater verteilt lagen. Als Opportunity sein Mössbauer Spektrometer auf die maximal 5 mm messenden Sphären richtete und die Daten in Pasadena eintrafen, war klar, der aus dem Orbit gemeldete

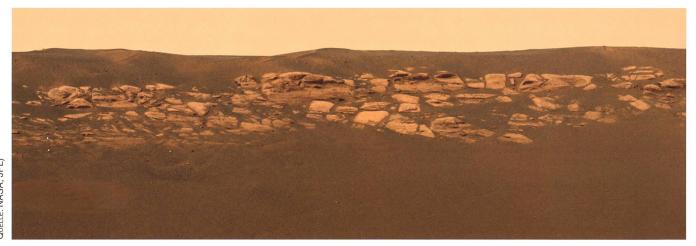
Abbildung 5: Panoramaaufnahme der Felsaufschlüsse an der Wand des Eagle Craters. In diesen geschichteten Gesteinen gelang der erste Nachweis auf einst flüssiges Wasser an der Marsoberfläche.

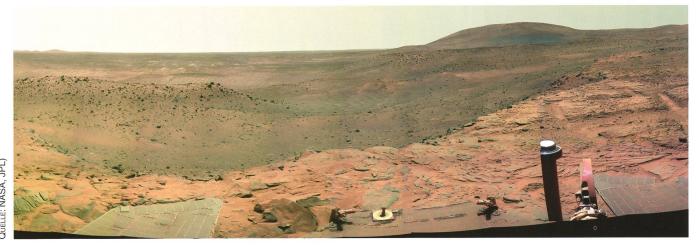
Abbildung 7: Spirit's Blick von der «Home Plate» Richtung Südwest (links) bis Nordost (rechts). Die Falschfarbenaufnahme entstand kurz vor dem Mars-Winter 2007. Der Landeplatz von Spirit liegt am Horizont in der Bildmitte.
