Artikel: La restauration des façades peintes de l'Auberge de la Cigogne à Fribourg

LA RESTAURATION DES FACADES PEINTES DE L'AUBERGE DE LA CIGOGNE A FRIBOURG

MARIE-THERÈSE TORCHE

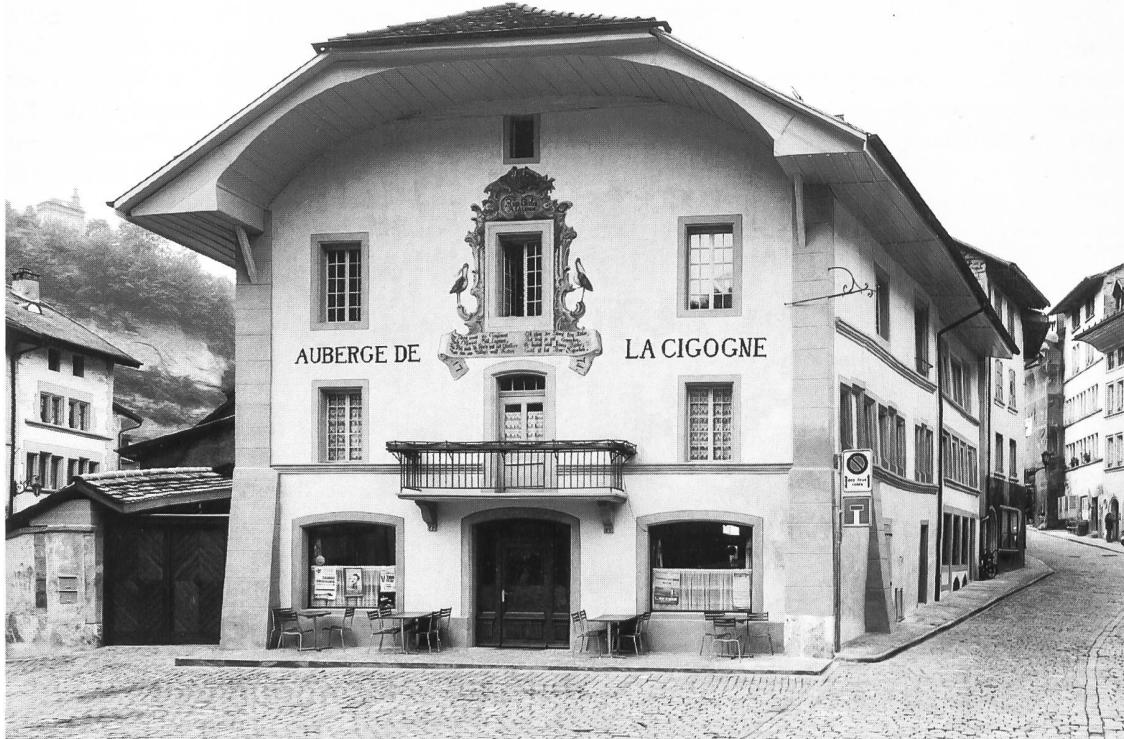
1 L'auberge de *La Cigogne*, après restauration

La deuxième solution, qui a été retenue consistait à respecter l'intervention du début du siècle, en rafraîchissant l'ensemble des façades et en restaurant les cartouches peints. Cette formule réversible a permis d'éviter des interventions arbitraires tout en maintenant un coût de restauration très raisonnable.

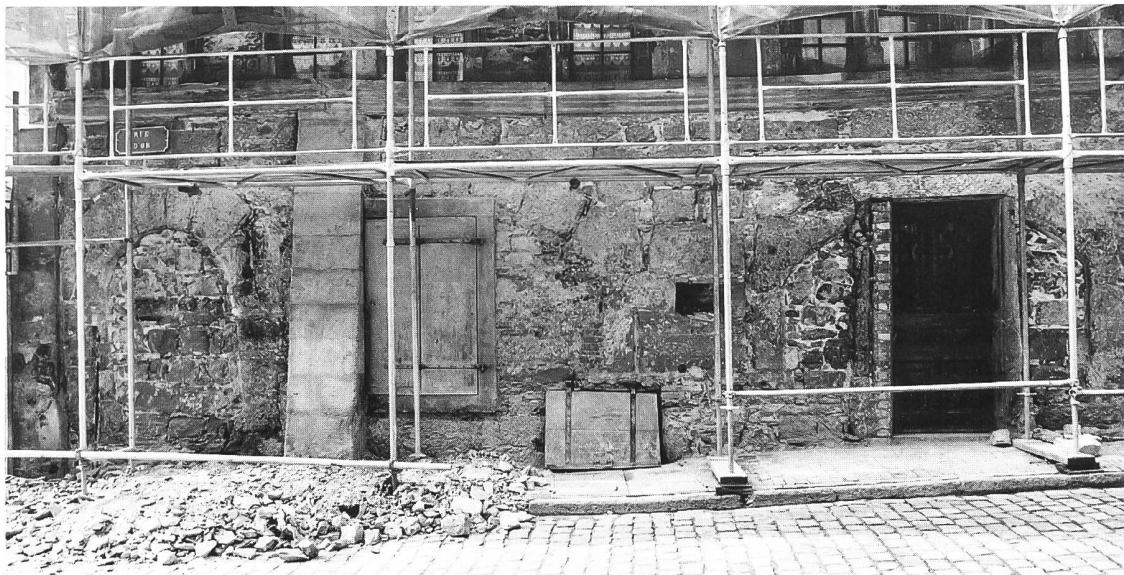
2 Les arcades dégagées, côté rue d'Or

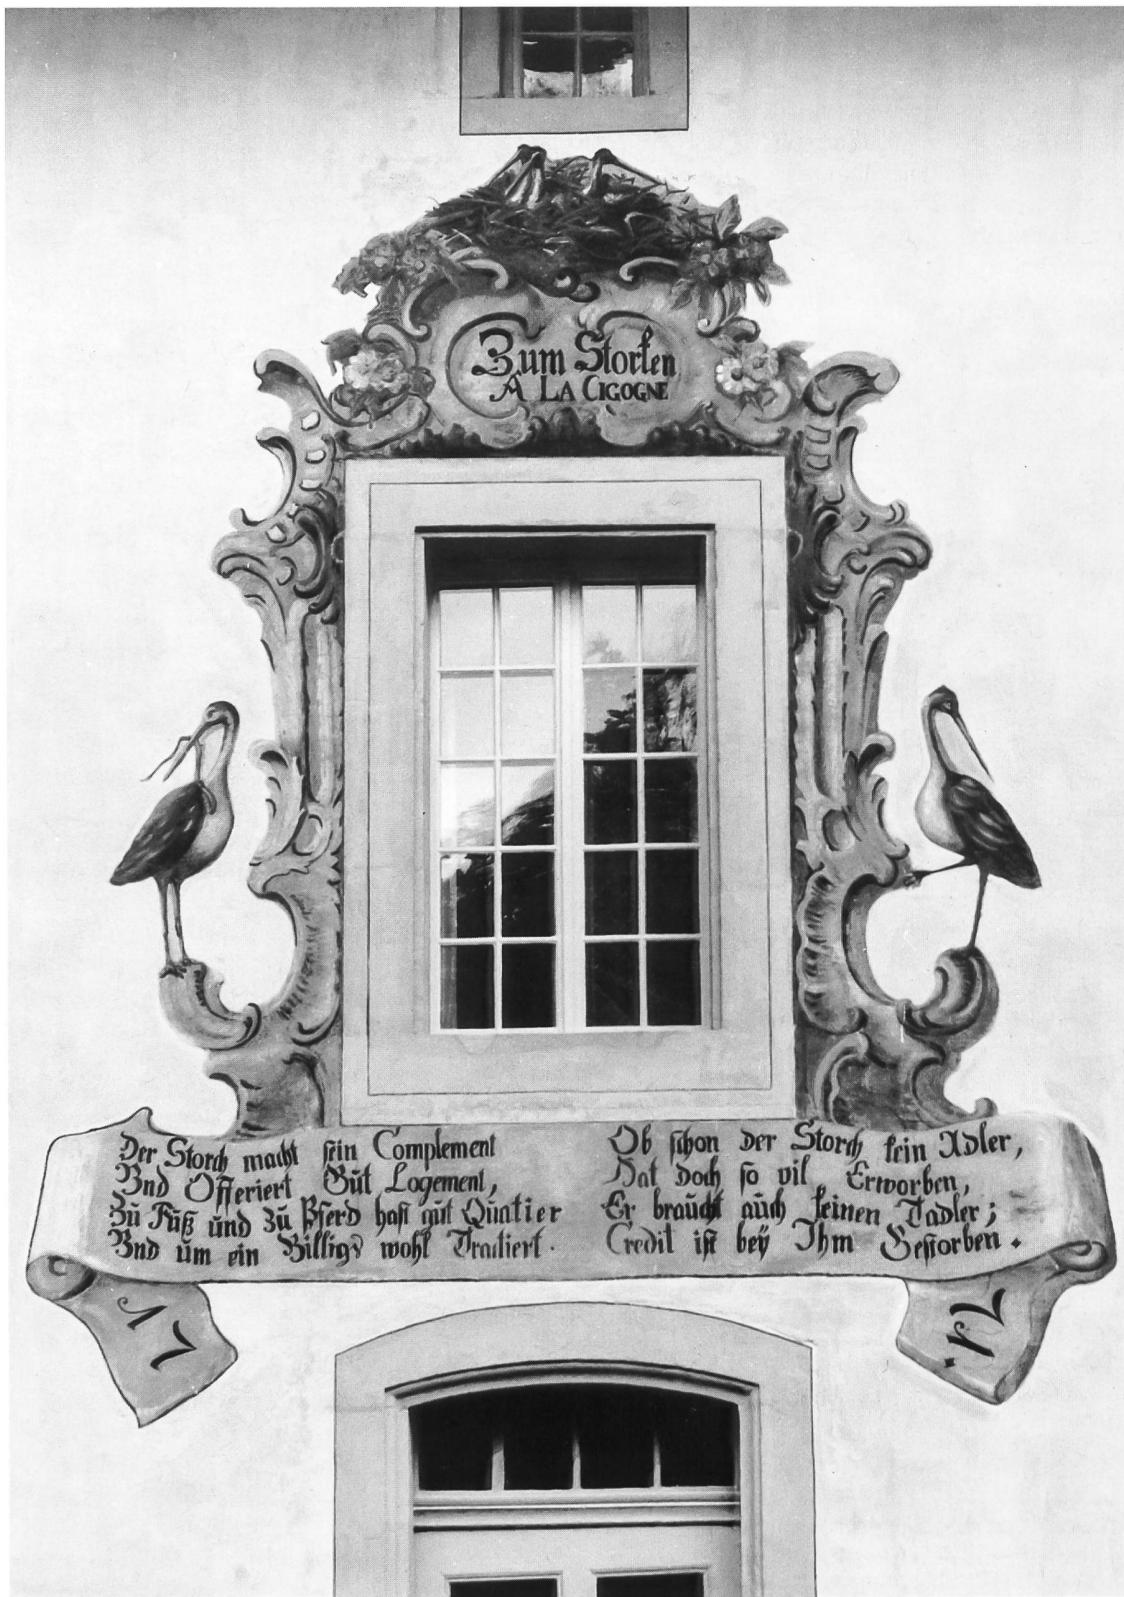
Le décor est concentré autour de la fenêtre centrale du deuxième étage, créant un élégant cadre rococo surmonté de l'enseigne *Zum Storchen - A la Cigogne*. Deux cigognes sont perchées sur une volute, de part et d'autre du cadre, celle de gauche tenant un serpent dans son bec. Un grand phylactère se déploie sous l'ensemble et signale, entre la date de 1771, les mérites de la maison:

3 Le motif central de 1771

L'intervention réalisée en 1771 avait pour but d'unifier les différents édifices médiévaux et post-médiévaux en un tout cohérent, par l'artifice du décor peint. Des sondages picturaux effectués en 1991¹² puis en 1992¹³ ont montré que l'ensemble du bâtiment, y compris les cartouches rococo, avait été entièrement repeint, vraisemblablement lors de la transformation effectuée après 1906.
