**Artikel:** Bemerkenswerte Renovationen von Bauernhäusern im Kanton Freiburg

# BEMERKENSWERTE RENOVATIONEN VON BAUERNHÄUSERN IM KANTON FREIBURG

CHRISTOF HAGEN UND PHILIPP SPEISER

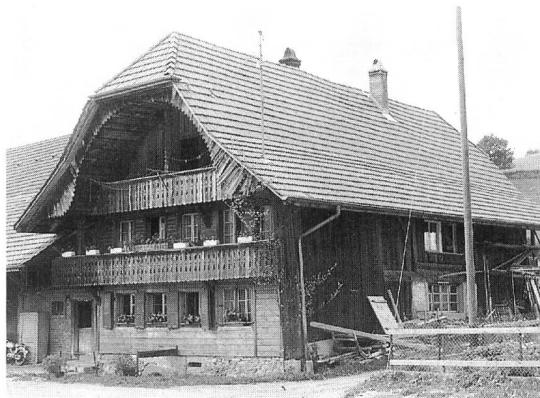
1 Hauptfassade 1973, vor dem Umbau

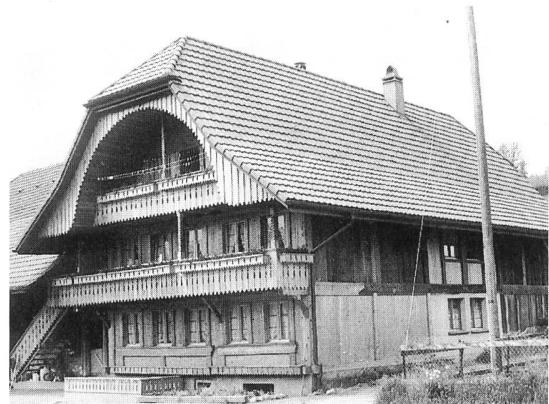
2 Gleiche Fassade 1993, nach dem Umbau

*Zur Fassade:* Die Proportionen der Fassaden wurden erhalten. Im Erdgeschoss wurde unter Beibehaltung der Fenstergrösse ein zusätzliches Fenster eingebaut. Die Lauben wurden etwas nach aussen verbreitert, damit diese auch nach heutigen Bedürfnissen genutzt werden können, ohne jedoch das gesamte Erscheinungsbild zu stören. Bestehende Holzschnitzereien wurden übernommen. Neue Elemente erhielten neue Formen. Vielleicht hätte hier ein Studium des Nachbarhauses, aus der gleichen Periode, mit originalen Schnitzereien, dem Bauherrn einige stilgerechte Ideen geben können. An der bestehenden Fassade wurde die später ange-

brachte horizontale Bretterverschalung abgenommen und mit der traditionellen Bauweise des Ständerbaues (Pfosten und Füllungen) ausgewechselt. An der Vordachbretterverschalung wurde mit einer vertikalen anstatt der ursprünglichen radialen Schalung die ästhetische Spannung etwas verwässert. Die Raumhöhen wurden vergrössert: Im Erdgeschoss mit dem Senken des Bodens, im Obergeschoss mit dem Heben der Decke; dadurch entstanden jedoch keine bemerkenswerten Veränderungen an den Fassaden.

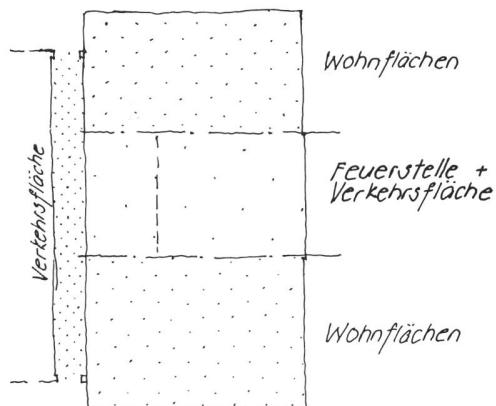
3 Bautypologische Grundrissflächen

*Zum Grundriss:* Die bestehende Grundstruktur dieses Bautyps wurde mit der Renovation übernommen. Die statischen Kräfte werden direkt aufgefangen, d.h. die bestehenden Wände wurden belassen. Die Haupteinschliessung erfolgt durch den langen durchgehenden Hauptgang. Im dunkelsten innersten Teil wurden die Räume mit dem kleinsten Lichtbedarf, wie

WC, Bad und Treppe eingebaut. Es folgt eine offene Essküche in der Mitte, mit Wohn- und Schlafräumen auf den belichteten Seiten.

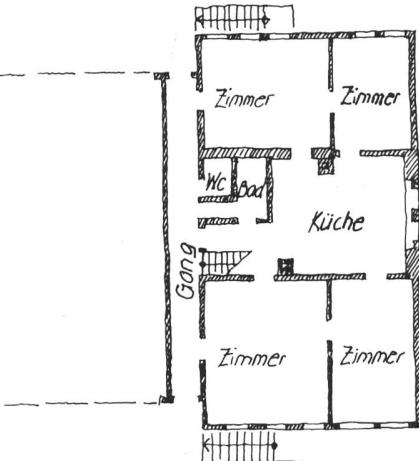
4 Grundriss Erdgeschoss nach dem Umbau

- Dank sorgfältiger Planung der Böden und Decken (Fliesenboden, Leichtbeton auf Blindboden) konnte ein Holzboden mit guter Trittschallisolierung realisiert werden.

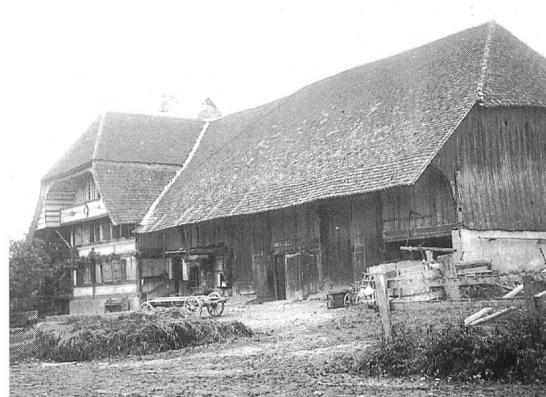
5 Hauptfassade mit Scheune 1944

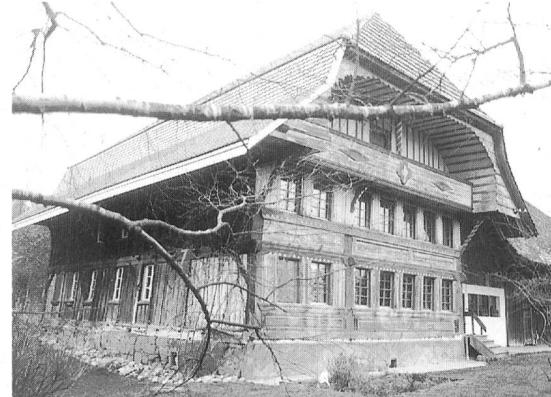
6 Hauptfassade 1993

nach der Renovation ist die ursprüngliche Raumaufteilung ablesbar: wo Balken wegfielen, wurde nicht darüber gemalt, wo Wände durch das Räuchern dunkel waren, wurden diese belassen, obwohl aus zweien ein Raum enstand. Überall sind Spuren der alten Bausubstanz erkennbar. Aussen wurden die Eingriffe minimal gehalten, innen jedoch hat dieses Haus einen starken Wandel durchgemacht (siehe dazu die beiden Erdgeschossgrundrisse). Innen spürt man, dass sich die Wohnbedürfnisse am Ende dieses Jahrhunderts im Gegensatz zu den ursprünglichen verändert haben. Trotzdem sind die Eingriffe sehr subtil. Dank materialgerechtem Umbauen und dem Zeigen der

- Das Haus kommt ohne Dachkänel aus, was dem ursprünglichen Zustand entspricht.
- Die neue offene Treppe zum Obergeschoss ist ein wichtiges Architekturelement. Sie wirkt nicht wie ein notwendiges Übel, sondern ist im Innenausbau integriert.
- Die sanfte Renovationsmethode hielt die Kosten tief, 332.– Fr. der Kubikmeter (1988).

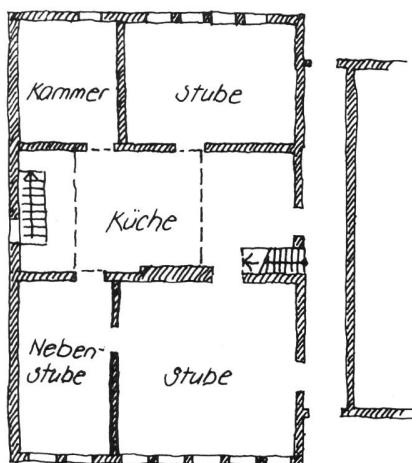
7 Ursprünglicher Erdgeschoss Grundriss

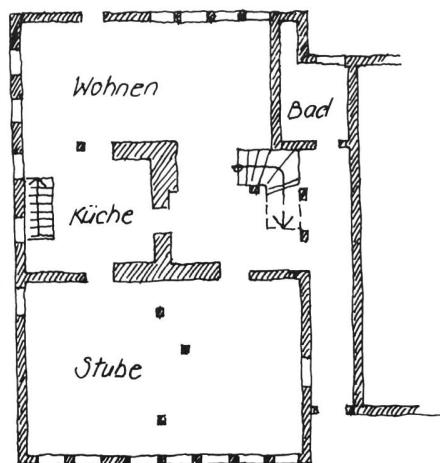
8 Erdgeschoss Grundriss nach dem Umbau

Heute sind Erd- und Obergeschoss umgebaut. Unten liegen die Wohnräume, die Küche und das Bad und oben die Schlaf-, Arbeits- und Abstellräume. Auch

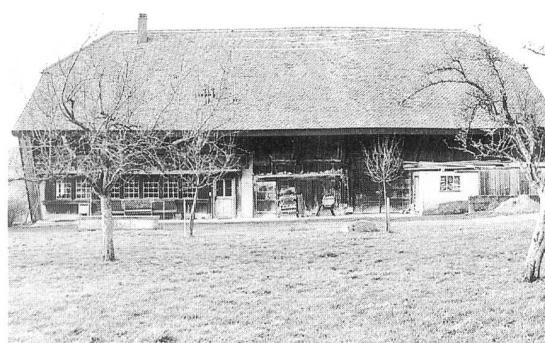
9 Hauptfassade (Montévratz)

Dem gegenüber steht eine sehr grosse Nutzfläche und ein qualitätvolles Inneres. Ausgehend von einer relativ soliden Grundsubstanz ging es vor allem darum, das Gebäude mit einer modernen Heizung, einer Wärmeisolation, Doppelverglasung und zeitgemässen Sanitäranlagen auszurüsten. Räumliche Umgestaltungen ergaben sich nur durch die Verlagerung von nichtoriginalen Nasszellen, die Verlegung von einzelnen Treppen und die Entfernung einzelner Zwischenwände. An den Längsfassaden sowie den Dachflächen fanden keine Veränderungen statt und lediglich an der bereits vorgängig erneuerten Giebelfassade erfolgte eine Neugestaltung und eine Vergrösserung der Fensterzahl. An dieser Stelle ist auch der moderne Eingriff am deutlichsten sichtbar.

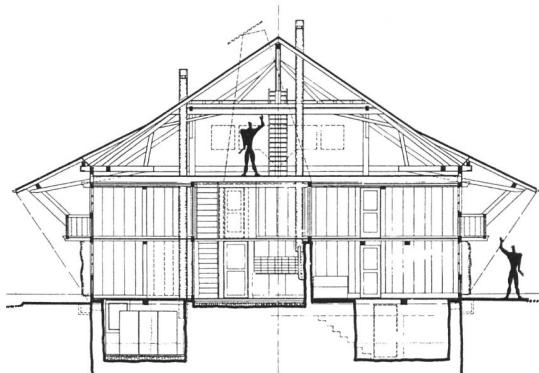
10 Querschnitt Montévraz

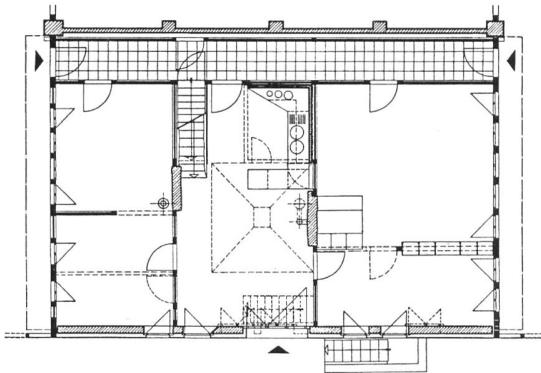
11 Grundriss Erdgeschoss Montévraz
