LE CHÂTEAU DE MÉZIÈRES

ASPECTS DU BÂTIMENT

AU FIL DES SIÈCLES

ANNE-CATHERINE PAGE LOUP – PHILIPP SPEISER – CHRISTOPH ZINDEL

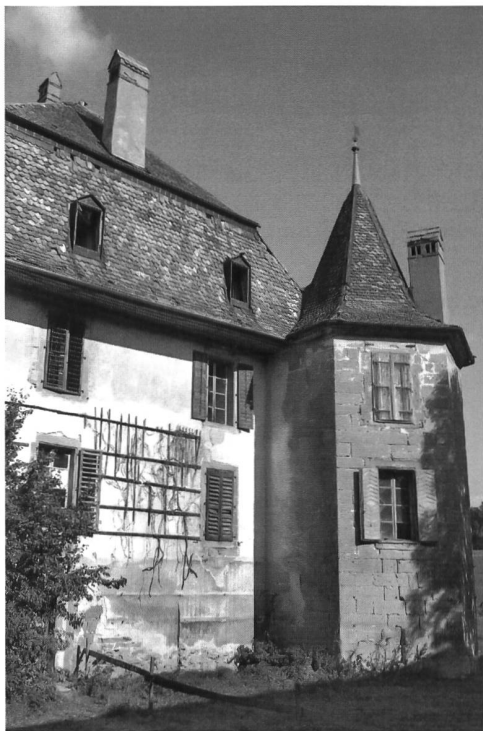
Fig. 23 Façade sud-ouest et tour polygonale de l'angle sud.

En ce qui concerne la tour à l'angle sud du bâtiment, également construite en carreaux de molasse, on peut admettre qu'elle existait dès l'origine, au vu de sa jonction parfaite avec les façades côté jardin et côté église, bien que cette dernière soit recouverte d'un crépi postérieur (fig. 23). Cependant, cette tour est tout à fait unique pour cette époque: en effet, on constate que les tours contemporaines des maisons de campagne du type de Mézières contiennent toutes un escalier desservant les étages. C'est le cas notamment du château d'Ueberstorf, qui porte la date de 1505⁵, ou du manoir de Bar-

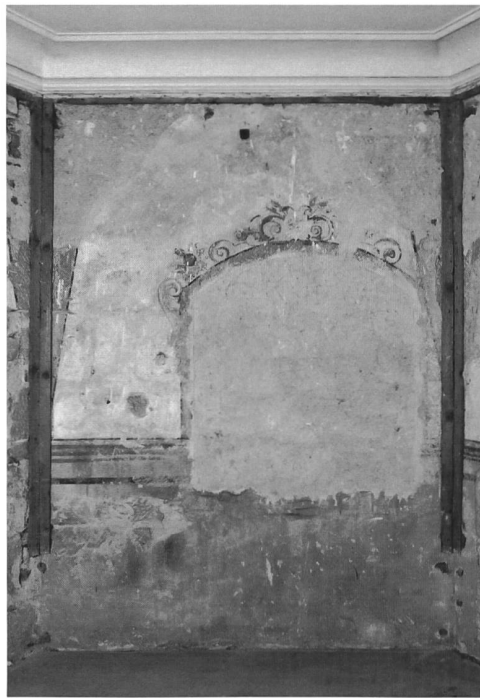
Fig. 24 Premier étage de la tour de l'angle sud, peintures murales, vers 1630.

Au premier étage de la tour sud, subsistent des peintures murales exécutées en demi-fresque sur un badigeon de chaux pour les tons de base, avec certains rehauts à sec. Ces peintures consistent en un décor de soubassement, d'encadrement d'ouvertures en trompe-l'œil et de naissances de voûtes, également simulées⁹ (fig. 24). Aux différentes bandes et filets délimitant cette architecture feinte, s'ajoute, autour des ouvertures, une ornementation de style maniériste combinant motifs de cuirs enroulés et légers bouquets de fruits. Ces peintures s'apparentent à plusieurs autres réalisations fribourgeoises des années 1630: parmi les plus proches, les peintures murales du château de Blumisberg, datées de 1632¹⁰, ainsi qu'un encadrement de fenêtre à la chapelle Sainte-Anne (paroisse de Saint-Jean) à Fribourg¹¹.

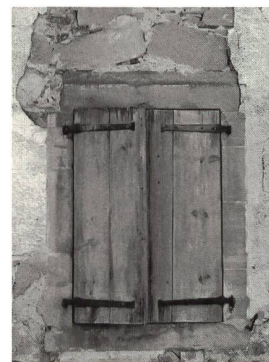
Fig. 31 Façade nord-ouest, arc de décharge d'une fenêtre gothique tardive agrandie en 1787-1789.

Cet agrandissement étant construit selon des axes horizontaux et verticaux bien réguliers, il importait de reporter également ces structures sur la partie gothique tardive de l'ancien bâtiment. Les façades ont donc été partiellement transformées, et les anciennes ouvertures agrandies. En façade principale (fig. 13), deux portes surmontées de reliefs en molasse sculptée ont été posées (fig. 28) et de nouvelles ouvertures pratiquées, reprenant pour certaines au moins les anciens percements du bâtiment primitif. Le fait que les arcs de décharge des ouvertures de l'agrandissement (fig. 30) soient différents de ceux des anciennes baies (fig. 31) confirme par ailleurs cette hypothèse.

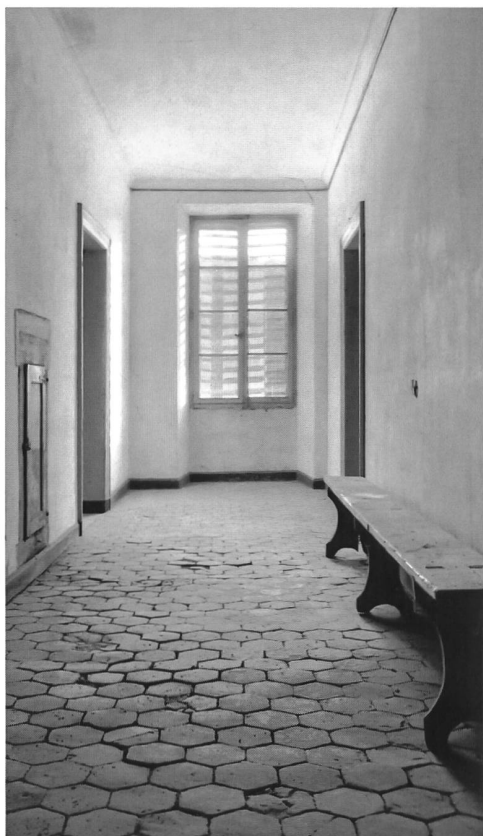
Fig. 32 Couloir du deuxième étage, avec tomettes de terre cuite de 1787-1789.

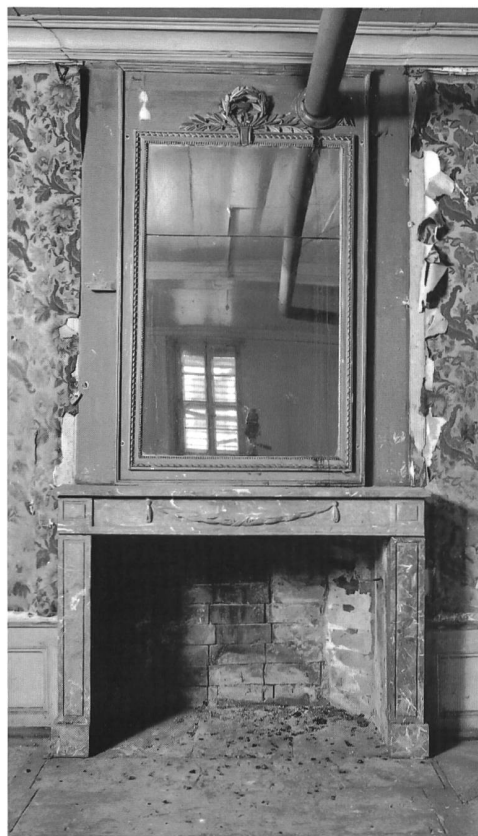
Fig. 33 Cheminée néo-classique, vers 1789.

C'est à cette époque également que l'intérieur de la demeure fut aménagé de façon luxueuse, comme en témoignent encore de nombreux éléments du décor, heureusement préservés jusqu'à nos jours. Tous les planchers encore en place dans le bâtiment, bicolores et présentant un dessin différent dans chaque pièce (fig. 22), ont été vraisemblablement confectionnés à ce moment. Certaines pièces, aussi bien des chambres que des couloirs, ne reçurent pas de parquet, mais leur sol fut revêtu de tomettes hexagonales de terre cuite (fig. 32). Les lambris néo-classiques des deux chambres à alcôves notamment (fig. 42) attestent eux aussi de la grande qualité artisanale et du soin avec lequel les moindres détails de ces aménagements furent exécutés. Enfin, plusieurs cheminées néo-classiques (fig. 33) furent posées, certaines au moins en remplacement de cheminées plus anciennes.

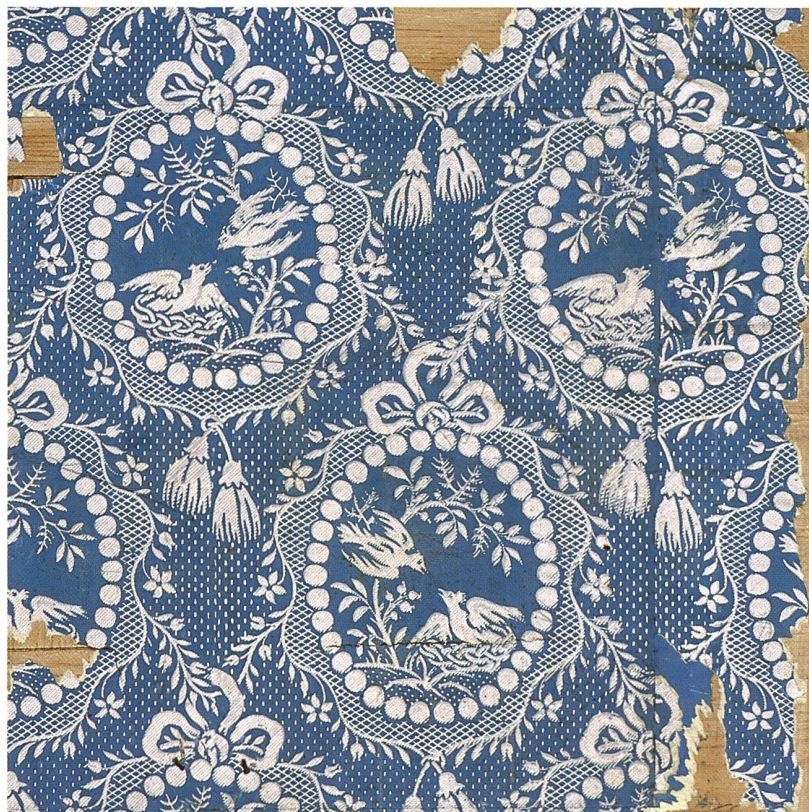
Fig. 34 Papier peint "les deux colombes" provenant de la manufacture Réveillon à Paris, 1788.

plusieurs chambres de la maison, dont certains ont pu être identifiés très précisément comme provenant de la manufacture parisienne Réveillon (fig. 34), la plus réputée de l'époque: grâce à des albums de référence, ils ont pu être datés de l'année 1789. De par leur style, plusieurs autres papiers, de provenance française également, ont pu être datés de la même étape de travaux. Les décors muraux ont donc été exécutés l'année suivant la construction de la nouvelle aile, au printemps de 1788 très vraisemblablement.
