LE CHÂTEAU DE MÉZIÈRES

ASPECTS DU BÂTIMENT

AU FIL DES SIÈCLES

ANNE-CATHERINE PAGE LOUP – PHILIPP SPEISER – CHRISTOPH ZINDEL

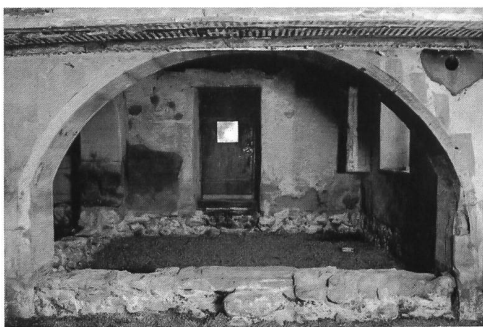
Fig. 17 Rez-de-chaussée, chambres au nord-ouest avec arcade gothique tardive et base du mur de séparation de la fin du XVIII^e siècle.

La partie nord-ouest de ce rez-de-chaussée, qui forme une pièce unique divisée par une arcade, semble avoir été à un certain moment (en 1787-1789 probablement) séparée en deux par un mur, comme en témoigne un seuil en molasse retrouvé sous le niveau du sol actuel (fig.17).

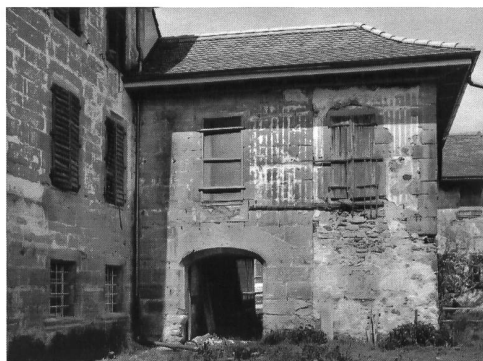
Fig. 18 Corps de passage à l'angle est du château (première moitié du XVI^e siècle) et début de la galerie (milieu du XVII^e s.).

A l'angle est se trouvait une sorte de corps de passage quadrangulaire, dont la base subsiste encore aujourd'hui (fig. 18-19). Au rez-de-chaussée, cette construction abrite une petite pièce voûtée percée d'une meurtrière, et au-delà, un passage couvert de dalles de molasse conduisant au jardin. Au premier étage, ce corps de bâtiment communiquait avec le château au moyen d'une porte récemment découverte.

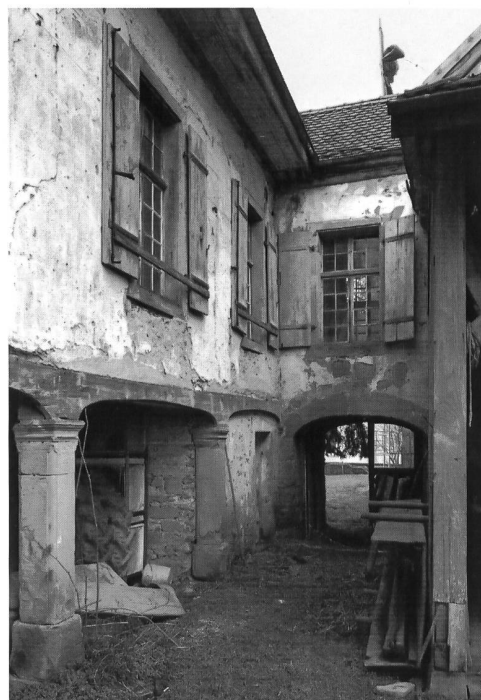
Fig. 19 Corps de passage et galerie, vus du nord-est.

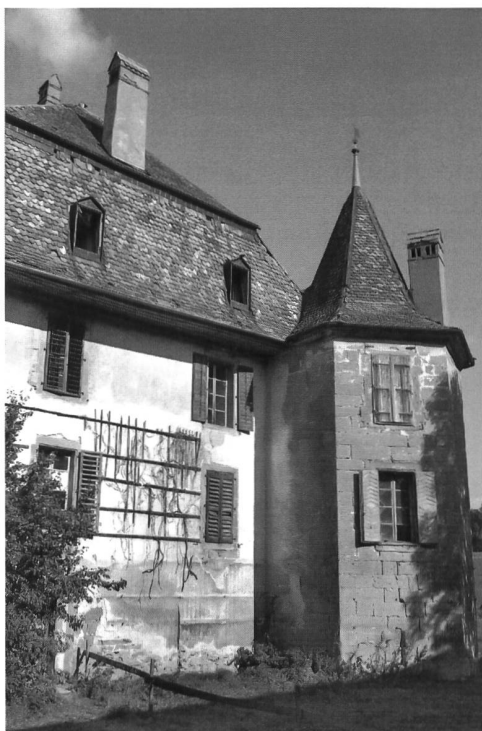
Fig. 23 Façade sud-ouest et tour polygonale de l'angle sud.

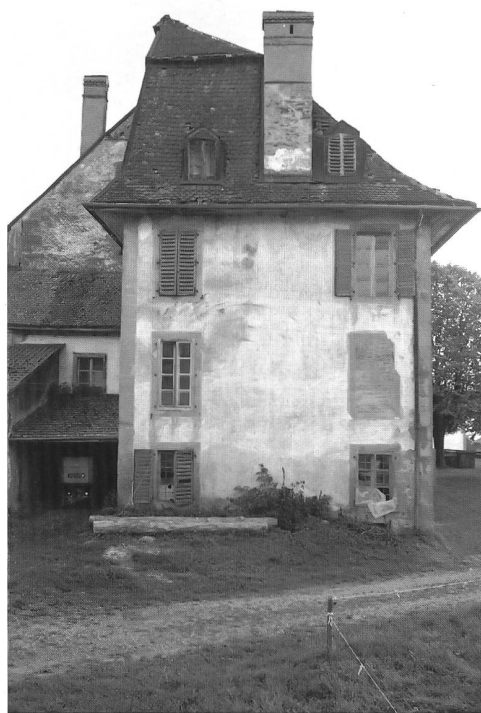
Fig. 25 Façade nord-est avec agrandissement des années 1787-1789.

Cette nouvelle aile fut recouverte d'un toit en croupe mansardé et percé de lucarnes sur le côté (fig. 25). Dans le même temps, la toiture du bâtiment primitif fut également mansardée du côté opposé.

Un peu plus tard, dans le but de soigner l'harmonie et la symétrie parfaite des façades du nouveau château, des fenêtres en trompe-l'œil furent ajoutées au nord-est et dans l'axe des portes d'entrée en façade principale. Ici, de vraies ouvertures n'ont pu être percées, car elles auraient dû prendre place à l'endroit où se trouvent les murs mitoyens porteurs du bâtiment primitif. Ces fenêtres borgnes ont été exécutées sur le crépi rugueux avec un enduit à la chaux et ont été peintes à sec (fig. 13 et 25).

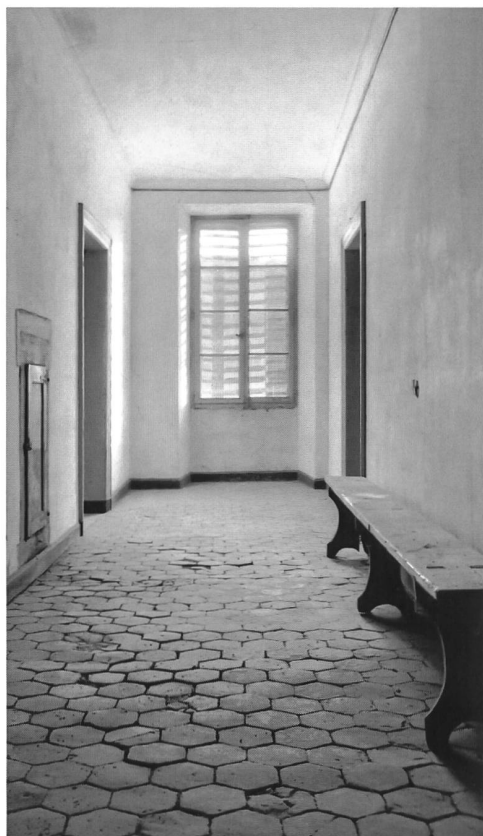
Fig. 32 Couloir du deuxième étage, avec tomettes de terre cuite de 1787-1789.

C'est à cette époque également que l'intérieur de la demeure fut aménagé de façon luxueuse, comme en témoignent encore de nombreux éléments du décor, heureusement préservés jusqu'à nos jours. Tous les planchers encore en place dans le bâtiment, bicolores et présentant un dessin différent dans chaque pièce (fig. 22), ont été vraisemblablement confectionnés à ce moment. Certaines pièces, aussi bien des chambres que des couloirs, ne reçurent pas de parquet, mais leur sol fut revêtu de tomettes hexagonales de terre cuite (fig. 32). Les lambris néo-classiques des deux chambres à alcôves notamment (fig. 42) attestent eux aussi de la grande qualité artisanale et du soin avec lequel les moindres détails de ces aménagements furent exécutés. Enfin, plusieurs cheminées néo-classiques (fig. 33) furent posées, certaines au moins en remplacement de cheminées plus anciennes.

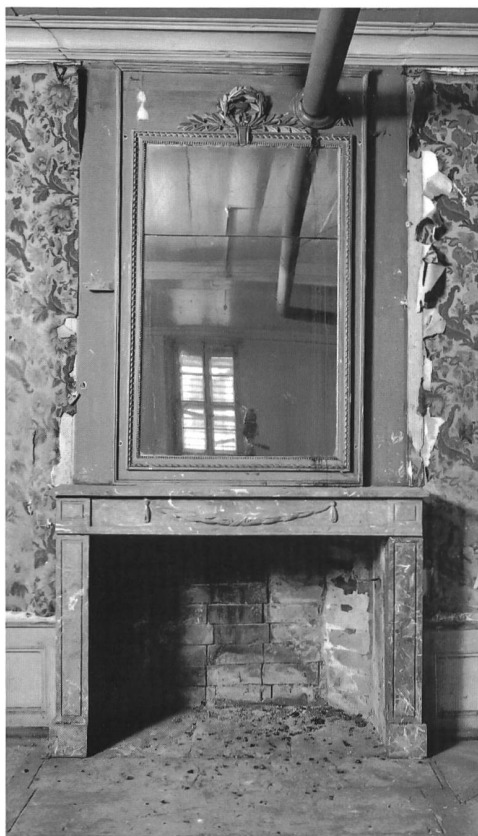
Fig. 33 Cheminée néo-classique, vers 1789.

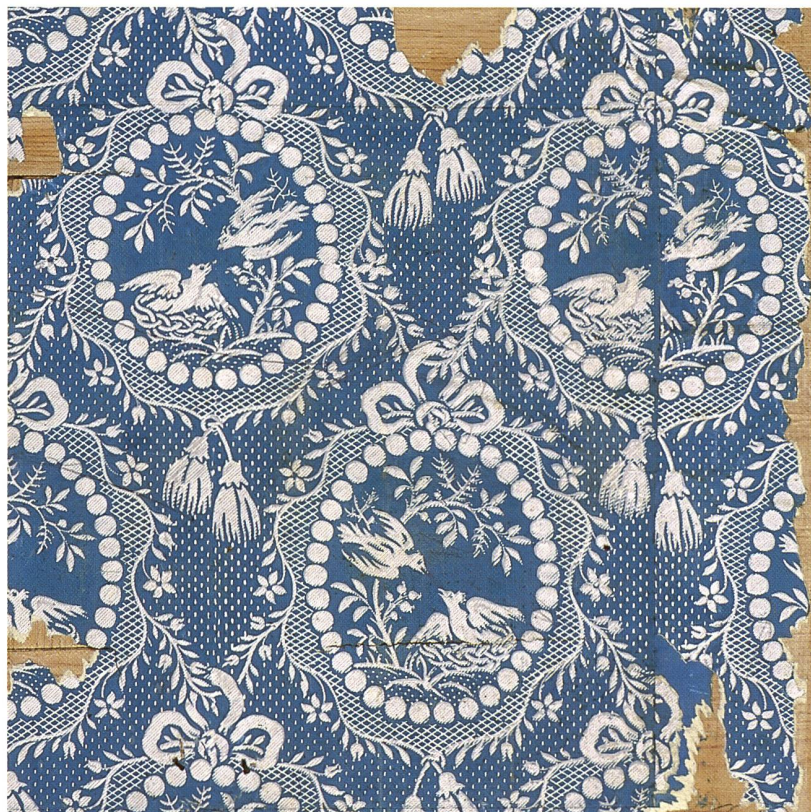
Fig. 34 Papier peint "les deux colombes" provenant de la manufacture Réveillon à Paris, 1788.

plusieurs chambres de la maison, dont certains ont pu être identifiés très précisément comme provenant de la manufacture parisienne Réveillon (fig. 34), la plus réputée de l'époque: grâce à des albums de référence, ils ont pu être datés de l'année 1789. De par leur style, plusieurs autres papiers, de provenance française également, ont pu être datés de la même étape de travaux. Les décors muraux ont donc été exécutés l'année suivant la construction de la nouvelle aile, au printemps de 1788 très vraisemblablement.
