Artikel: Le château de Mézières : aspects du bâtiment au fil de siècles

# LE CHÂTEAU DE MÉZIÈRES ASPECTS DU BÂTIMENT AU FIL DES SIÈCLES

ANNE-CATHERINE PAGE LOUP - PHILIPP SPEISER - CHRISTOPH ZINDEL

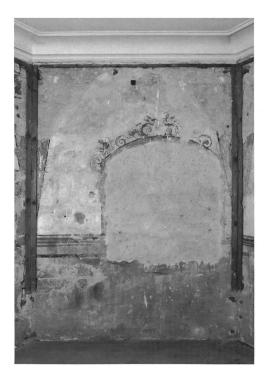
Fig. 24 Premier étage de la tour de l'angle sud, peintures murales,

Au premier étage de la tour sud, subsistent des peintures murales exécutées en demi-fresque sur un badigeon de chaux pour les tons de base, avec certains rehauts à sec. Ces peintures consistent en un décor de soubassement, d'encadrement d'ouvertures en trompe-l'œil et de naissances de voûtes, également simulées9 (fig. 24). Aux différentes bandes et filets délimitant cette architecture feinte, s'ajoute, autour des ouvertures, une ornementation de style maniériste combinant motifs de cuirs enroulés et légers bouquets de fruits. Ces peintures s'apparentent à plusieurs autres réalisations fribourgeoises des années 1630: parmi les plus proches, les peintures murales du château de Blumisberg, datées de 163210, ainsi qu'un encadrement de fenêtre à la chapelle Sainte-Anne (paroisse de Saint-Jean) à Fribourg<sup>11</sup>.

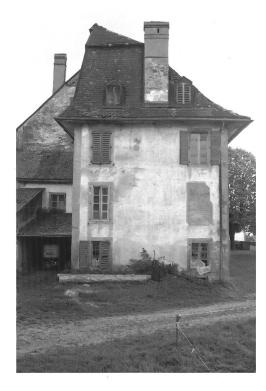
Fig. 25 Façade nord-est avec agrandissement des années 1787-1789.

Cette nouvelle aile fut recouverte d'un toit en croupe mansardé et percé de lucarnes sur le côté (fig. 25). Dans le même temps, la toiture du bâtiment primitif fut également mansardée du côté opposé.

Un peu plus tard, dans le but de soigner l'harmonie et la symétrie parfaite des façades du nouveau château, des fenêtres en trompe-l'œil furent ajoutées au nord-est et dans l'axe des portes d'entrée en façade principale. Ici, de vraies ouvertures n'ont pu être percées, car elles auraient dû prendre place à l'endroit où se trouvent le murs mitoyens porteurs du bâtiment primitif. Ces fenêtres borgnes ont été exécutées sur le crépi rugueux avec un enduit à la chaux et ont été peintes à sec (fig. 13 et 25).

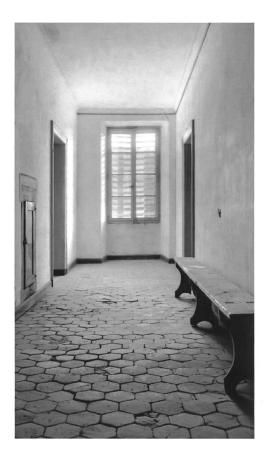
Fig. 32 Couloir du deuxième étage, avec tomettes de terre cuite de 1787-1789.

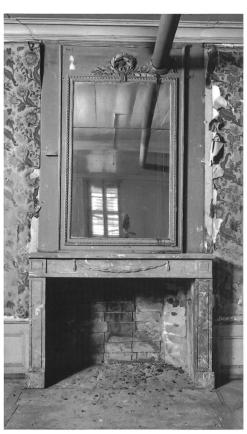
Fig. 33 Cheminée néo-classique, vers 1789.

C'est à cette époque également que l'intérieur de la demeure fut aménagé de façon luxueuse, comme en témoignent encore de nombreux éléments du décor, heureusement préservés jusqu'à nos jours. Tous les planchers encore en place dans le bâtiment, bicolores et présentant un dessin différent dans chaque pièce (fig. 22), ont été vraisemblablement confectionnés à ce moment. Certaines pièces, aussi bien des chambres que des couloirs, ne reçurent pas de parquet, mais leur sol fut revêtu de tomettes hexagonales de terre cuite (fig. 32). Les lambris néo-classiques des deux chambres à alcôves notamment (fig. 42) attestent eux aussi de la grande qualité artisanale et du soin avec lequel les moindres détails de ces aménagements furent exécutés. Enfin, plusieurs cheminées néo-classiques (fig. 33) furent posées, certaines au moins en remplacement de cheminées plus anciennes.

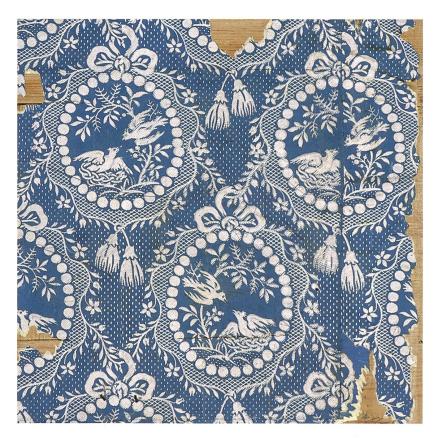
Fig. 34 Papier peint "les deux colombes" provenant de la manufacture Réveillon à Paris, 1788.

Cependant, le témoignage le plus exceptionnel de cette période de transformations reste encore aujourd'hui la présence de papiers peints dans plusieurs chambres de la maison, dont certains ont pu être identifiés très précisément comme provenant de la manufacture parisienne Réveillon (fig. 34), la plus réputée de l'époque: grâce à des albums de référence, ils ont pu être datés de l'année 1789. De par leur style, plusieurs autres papiers, de provenance française également, ont pu être datés de la même étape de travaux. Les décors muraux ont donc été exécutés l'année suivant la construction de la nouvelle aile, au printemps de 1788 très vraisemblablement.
