Heft: 12: La salle du Grand Conseil de Fribourg

Artikel: La salle du XVIe siècle : observations archéologiques

LA SALLE DU XVI^E SIÈCLE OBSERVATIONS ARCHÉOLOGIQUES

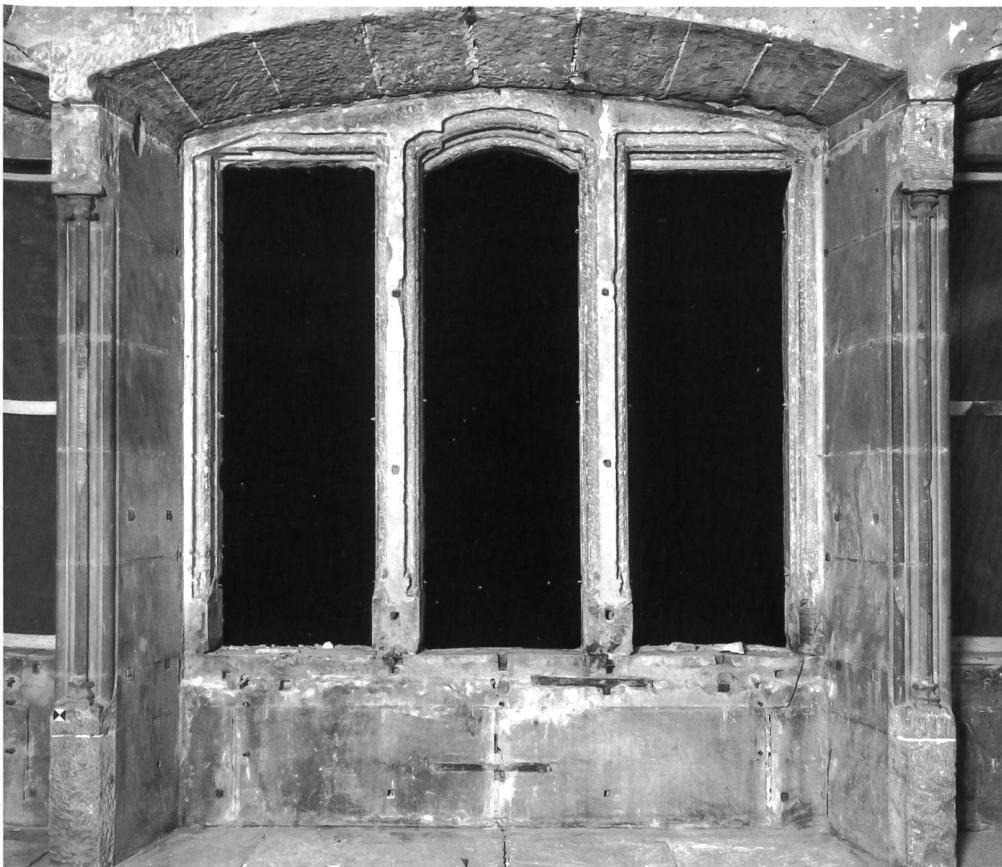
Fig. 3 Une des fenêtres triples de la façade sud, vue de l'intérieur après enlèvement du plâtras. Malgré l'arase-ment des éléments saillants et le piquage du voûtain pour la pose des cadres de fenêtres, cette baie a conservé l'harmonie de ses proportions, l'élégance de ses moulures et la finesse de sa stéréotomie. A noter dans les angles supérieurs le rabattement des moulures qui marque la forme initiale du voûtain.

investigations se sont limitées à un nettoyage général, au dégagement d'une des triples fenêtres (fig. 3) dont les modénatures ont été masquées par un plâtras et rognées lors de la pose des cadres de fenêtres, au relevé des détails et aux observations.

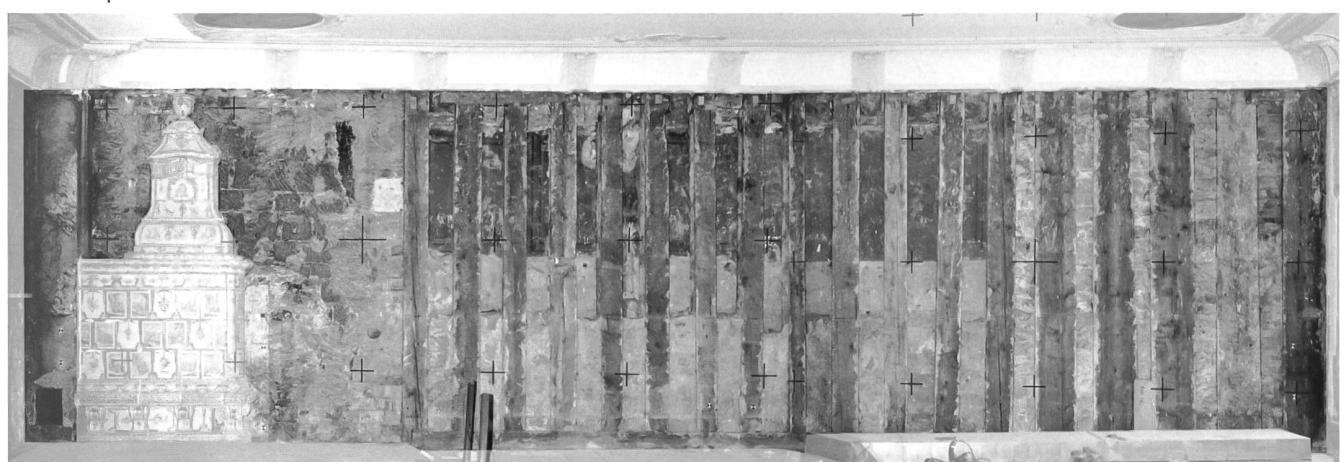
Fig. 4 Orthophoto de la paroi est sans lambris. A noter au centre les restes d'un décor peint de panneaux en trompe-l'œil. La limite inférieure de ce décor marque la hauteur de la boiserie initiale.

L'insertion de l'actuel Hôtel de Ville dans le tissu urbain est confirmée par les observations du mur oriental de la salle du Grand Conseil (fig. 4) qui ont révélé des vestiges antérieurs au bâtiment actuel. Ces maçonneries de moyen

appareil de molasse verte couvrent toute la paroi sauf les 3 mètres côté Sarine, liés à la façade du XVI^e siècle. Le type d'appareil et la qualité du mortier révèlent l'origine médiévale de ce mur (XIII^e siècle?), mais la faible surface dégagée n'a livré aucun élément permettant de préciser l'aspect des immeubles qui se dressaient à l'emplacement de l'Hôtel de Ville. Tout au plus, la qualité de la molasse suggère un ancien mur mitoyen. Au sud, la partie du XVI^e siècle présente un plus grand appareil, réalisé dans une molasse bleue à grain très fin, qui présentait les mêmes caractéristiques que celui de la façade sud, mais qui a été piqué en 1775/1776.

ment découvert, et les vitrages en cives de verre naturel, soit de couleur bleuâtre ou verdâtre, dont des fragments ont été découverts et qui sont attestés par les comptes de 1520 qui mentionnent le verrier Rodolphe Räsch¹⁴. Quant au décor réalisé par Hans Boden, nous manquons d'indices pour lui attribuer les panneaux peints en trompe-l'œil observés sur le mur est¹⁵ et qui attestent la présence d'une boiserie d'une hauteur de 1,90 m à 2,05 m contre laquelle pouvaient prendre appui un banc ou des sièges (fig. 4).

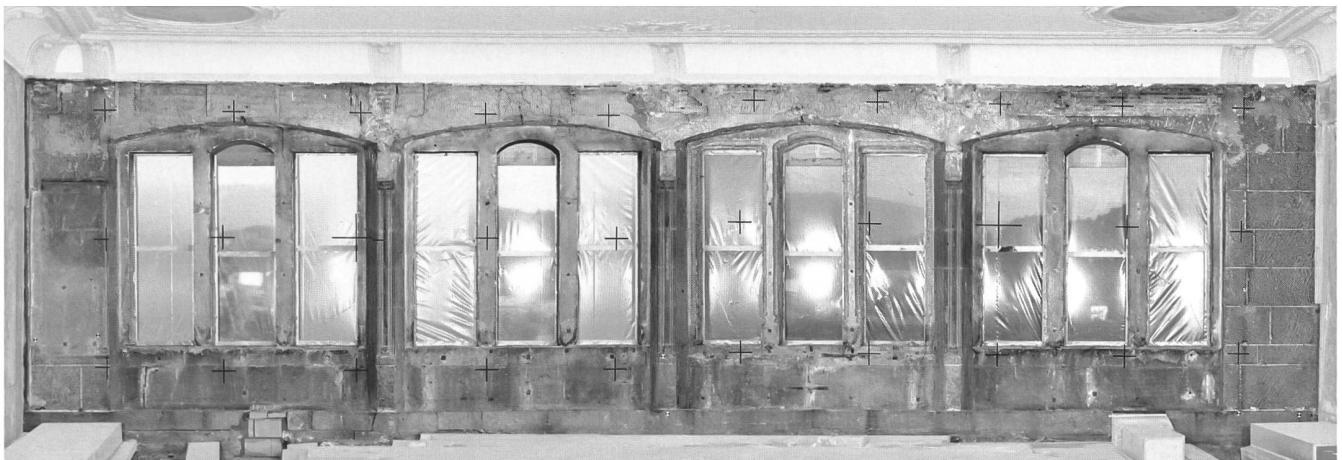
Fig. 5 Orthophoto de la façade sud sans lambris. Le ressaut horizontal situé juste au-dessus des voûtaisons marque le niveau du plafond du XVI^e siècle. Les éléments laissés en clair n'ont pas été redressés.

Comme nous l'avons signalé en introduction, la paroi sud de la salle du Grand Conseil (fig. 5, 7) est restée presque intacte sous les lambris. Les

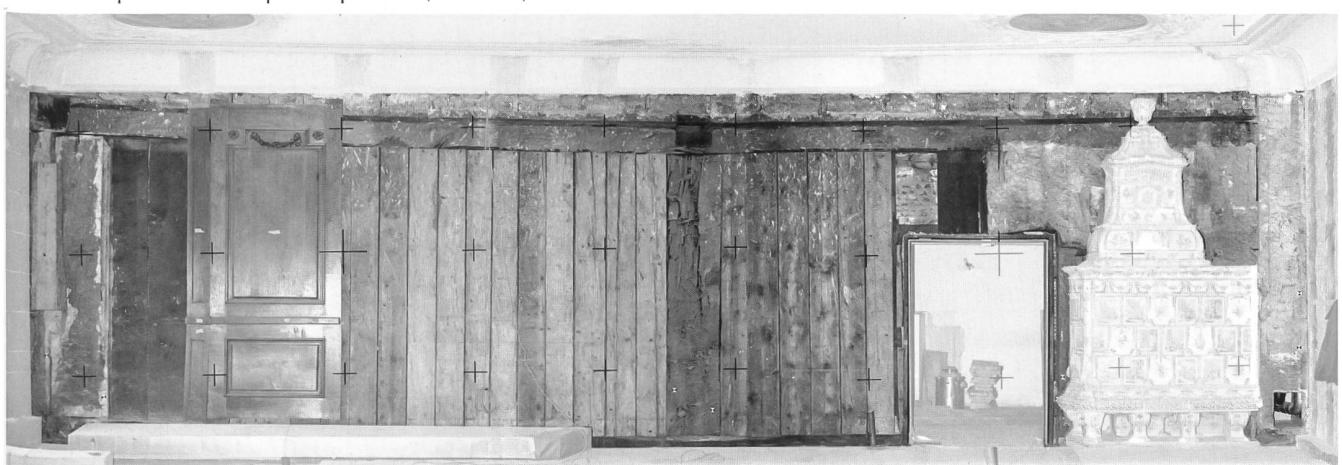
Fig. 6 Orthophoto de la cloison ouest sans lambris. La paroi du XVI^e siècle est visible à gauche du panneau subsistant. Dans la partie supérieure, la rainure marque le niveau du plafond primitif et, au centre, la trace du sommier est nettement visible.

Hormis le solivage, il ne subsiste plus des boiseries du XVI^e siècle que la cloison ouest de la salle du Grand Conseil (fig. 6), hélas moins bien

conservée que la façade sud, mais dont la qualité reste à la hauteur de l'ensemble. La cloison n'a pu être observée en détail que sur un dixième de sa surface, le reste étant masqué par un doublage de planches servant d'appui aux lambris et, au nord à proximité d'un des poêles de 1776, de briques. Entièrement en chêne, cette cloison est constituée d'un cadre formé par une sablière basse rainurée sur laquelle prennent appui les poteaux et les madriers, le tout étant couronné par une sablière haute, où se lisent la forme et le niveau du plafond primitif. Les deux sablières ainsi que les madriers ne comportent aucune moulure contrairement aux poteaux hélas rognés, où subsistent encore une gorge inscrite dans un chanfrein et une feuillure. Au nord, la cloison présente les vestiges d'une porte communiquant avec la salle des Pas perdus et, au-dessus, la boiserie montre des irrégularités qui témoignent de transformations, peut-être le percement ou la modification de la porte. Le rythme initial des poteaux n'a pas pu être défini, mais à en juger par l'emplacement du sommier du plafond du XVI^e siècle, qui devait couper le plafond en son centre, la salle primitive devait avoir un demi-mètre de plus en profondeur.

Initialement, le plafond était situé 0,70 m plus bas que l'actuel et était renforcé par un sommier qui traversait la salle dans sa largeur, peut-être soutenu par un pilier central compte tenu de sa portée de 13 m. La poutraison était masquée par un faux plafond de planches qui s'insérait dans une rainure de la sablière haute de la cloison, comme celui de la salle des Pas perdus, mais son décor devait être différent. En effet, le petit fragment découvert sous le plancher (fig. 11) atteste une décoration de fenestrages aveugles qui devait être très proche de celle des stalles de l'église Notre-Dame, réalisée entre 1506 et 1507¹¹, ou encore du plafond de la chapelle Saint-Georges de Corminboeuf, probablement réalisé vers 1519¹². Quant à la rose de style Renaissance propriété du Musée national et provenant de l'Hôtel de Ville (fig. 102), elle n'appartient manifestement pas aux aménagements d'origine et ne provient peut-être pas de la salle du Grand Conseil. La cloison repose sur une sablière dont le chêne a été abattu durant l'automne/hiver 1515/1516¹³, mais sa mise en œuvre est probablement postérieure, les menuisiers n'étant cités qu'à partir de 1519.

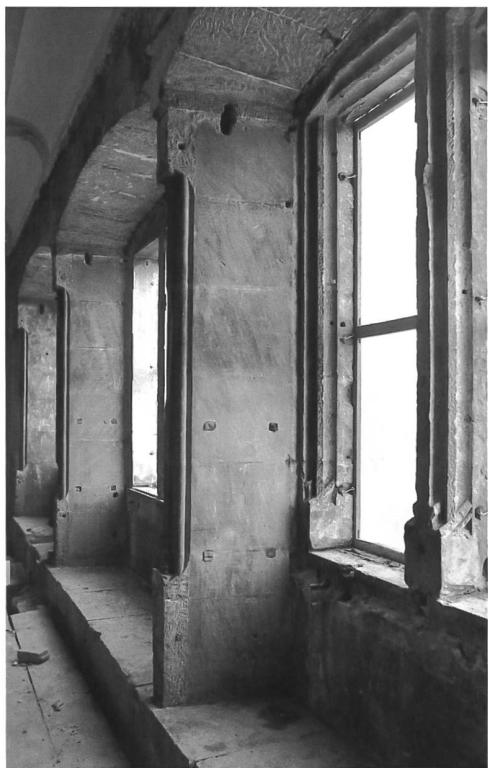
Fig. 7 Façade sud vue de l'ouest avec la fenêtre dégagée au premier plan, faisant ressortir la plasticité de l'œuvre conçue par Hans Felder.

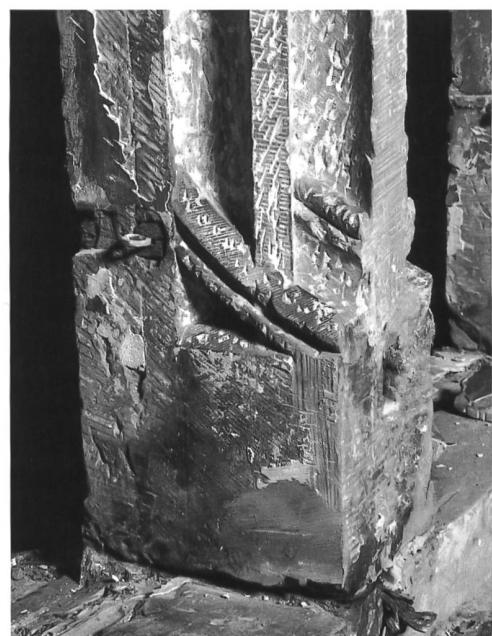
Fig. 8 Façade sud, détail des moulures et du congé d'un des meneaux du XVI^e siècle.

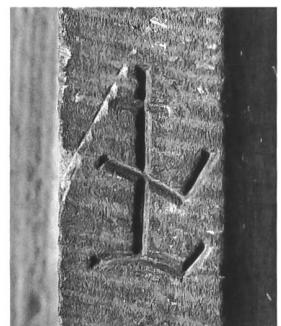
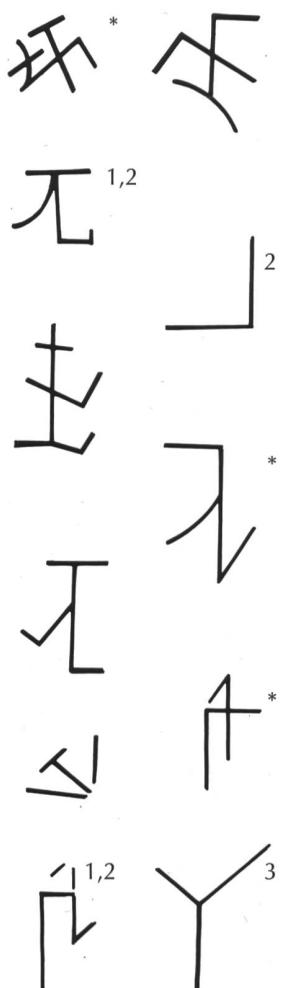
Fig. 9 Marques de tâcherons relevées sur la façade sud, celle de Hans Felder étant absente. Les numéros suivants se retrouvent sur d'autres édifices de Fribourg:
 1 maison du Saumon;
 2 chapelle de Pérolles;
 3 première chapelle sud de la cathédrale St-Nicolas, Grand-Rue 32 et Maison de Ville;
 * marques non relevées par Augustin Genoud et Marcel Strub.

Enfin, comme pour corroborer l'extraordinaire qualité de l'œuvre, ce ne sont pas moins de vingt marques de tâcherons appartenant à dix tailleurs qui ont pu être relevées (fig. 9). Hormis une, elles se répartissent de manière égale entre les parements et les éléments moulurés, ce qui ne laisse pas transparaître de hiérarchie entre les tailleurs de pierre. En plus de Hans Felder, dont la marque, héritée de son père⁴, est connue, les noms de huit tailleurs ont été transcrits dans les comptes⁵, soit Hans von Worms, Perrin le Bourguignon, Hans Treyer dit d'Augsburg, Hans de Zurich, parlier (adjoint) de Hans Felder et auteur supposé de la chaire de Saint-Nicolas, Bernhard von Basel, André Wyt et Sebold. Malheureusement, il ne nous est pas possible d'attribuer un seul nom à l'une de ces marques qui resteront donc anonymes, mais que l'on retrouve sur d'autres constructions, comme la maison du Saumon ou la chapelle de Pérrolles, construite vraisemblablement entre 1518 et 1520⁶. Par ailleurs, peu d'autres œuvres de Hans Felder nous sont connues. Il a dirigé la réalisation de la première chapelle sud de Saint-Nicolas de 1515 à 1521⁷, mais sa participation à la construction ou à la transformation de maisons particulières n'est attestée qu'une seule fois par sa marque sur un cartouche provenant de l'ancienne maison d'Arsent⁸, démolie en 1905 pour faire place à la Banque de l'Etat. Il n'est toutefois pas exclu qu'on lui doive la façade de l'immeuble du Stallden 30 et une partie de celle de la Samaritaine 2, tant la modénature des fenêtres est proche de celles de l'Hôtel de Ville et sachant que Hans

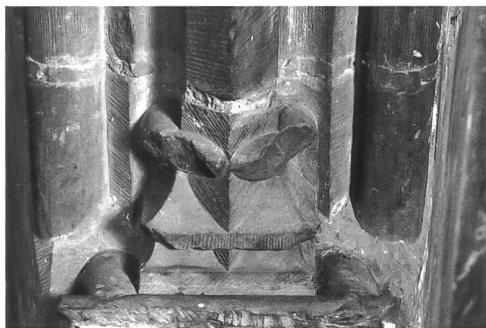
Fig. 10 Façade sud, détail du congé de l'un des trumeaux du XVI^e siècle.

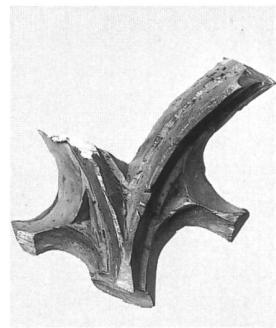
Fig. 11 Fragment du fenestrage du plafond du XVI^e siècle, découvert sous le plancher.

possible de restituer les dimensions primitives de la salle, probablement plus vaste. Il aurait fallu étendre les investigations au couloir pour préciser les dimensions initiales des pièces. Enfin, il ne subsiste que les solives du XVI^e siècle, le revêtement du sol ayant été remplacé. Quant au plafond, il a été surélevé au XVIII^e siècle; ses traces permettent d'en restituer le niveau, mais ses ornements ont irrémédiablement été détruits, seul un fragment a été découvert sous le plancher, qui avait miraculeusement échappé aux nettoyages de ce siècle (fig. 11).
