Zeitschrift: Patrimoine fribourgeois = Freiburger Kulturgüter
Herausgeber: Service des biens culturels du canton de Fribourg = Amt für Kulturgüter des Kantons Freiburg
Band: - (2001)
Heft: 13

Artikel: Die Restaurierung des Hauses Mooses in Freiburg
Autor: Speiser, Philipp
DOI: <https://doi.org/10.5169/seals-1035764>

DIE RESTAURIERUNGEN DES HAUSES MOOSES IN FREIBURG

PHILIPP SPEISER

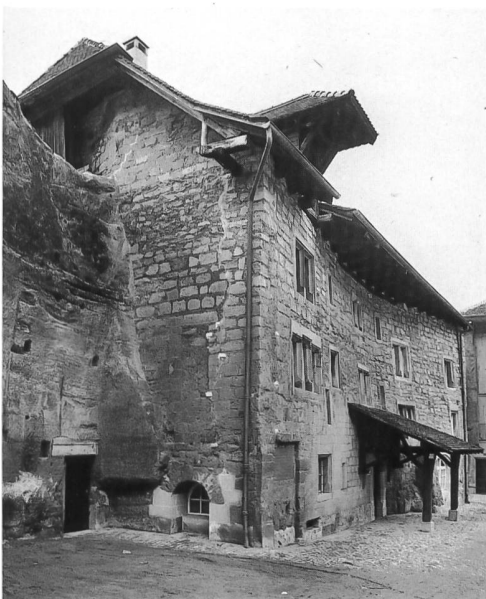
Abb. 3 Nordostecke mit anliegendem Fels vor der Restaurierung von 1997/98.

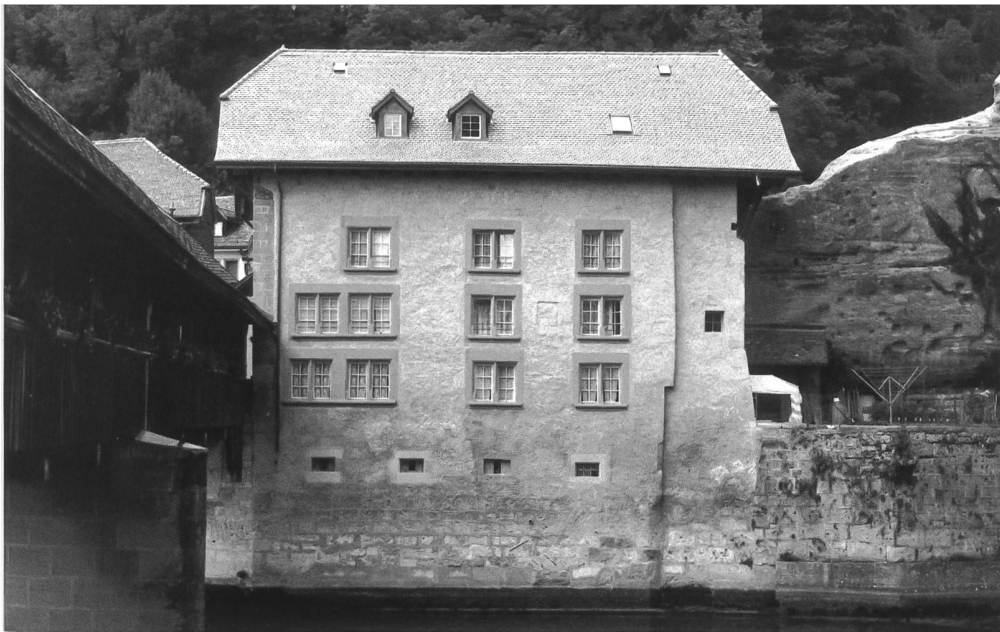
Die flußseitige Längsfassade (Süd) wird durch drei Fensterachsen gegliedert, die Öffnungen selbst sind als zweiteilige Fenster mit Sandsteingewänden gestaltet (Abb. 2 und 6). Im Bereich des Erd- und des ersten Obergeschosses ist in der links der Brücke zugewandten Fensterachse noch je ein zusätzliches zweiteiliges Fenster eingebaut. Auf der Höhe des Kellers, unmittelbar über dem mehrere Lagen hohen Sockel aus Tuffstein, befinden sich vier Lüftungslöcher mit Sandstein-Einfassungen. Bis auf den Sockelbereich ist das Feldsteinmauerwerk mit einem groben, geschlämmten Kalkputz versehen.

Abb. 6 Südfassade nach der Restaurierung von 1997/98.

heutigen Normen der Restaurierungstechnik entsprechen, wurden diese aus zwei Gründen an Ort und Stelle belassen. Ihre Entfernung hätte zu weiteren Beschädigungen des historischen Mauerwerkes geführt. Gleichzeitig sind sie ein wichtiges Zeugnis der jüngeren Bau- und Erhaltungsgeschichte. Für die flußseitige Fassade (Abb. 2) war anfänglich ein Neuputz vorgesehen. Detaillierte Untersuchungen ergaben jedoch, dass es sich dabei grösstenteils um einen geschlämmten Kalkputz aus dem 17.

Jh. handelte, dessen Zustand insgesamt sehr gut ist. Nach diesen Feststellungen und in Anbetracht der Seltenheit von historischen Putzen wurde beschlossen, lediglich die Fehlstellen mit einem identisch gemischten Mörtel auszubessern und die ganze Oberfläche mit einer zusätzlichen Schlämmschicht zu versehen. Durch ein differenziertes Vorgehen ist es somit gelungen, auf diesen Fassaden ein Maximum an historischer Bausubstanz und Altersspuren zu sichern.
