LA RESTAURATION DE L'ÉGLISE DE CUGY

MARIE-THÉRÈSE TORCHE-JULMY

Construite depuis bientôt un siècle, l'église de Cugy a été l'objet de deux interventions importantes en 1956 et en 1998. Malgré de fortes menaces, elle a conservé la quasi-totalité de son mobilier liturgique originel qui constitue l'un des plus importants ensembles de style néogothique du canton. On peut qualifier l'église de Cugy d'œuvre d'art totale, grâce à la parfaite harmonie entre l'architecture et son aménagement intérieur, auquel manque malheureusement aujourd'hui le décor peint d'origine.

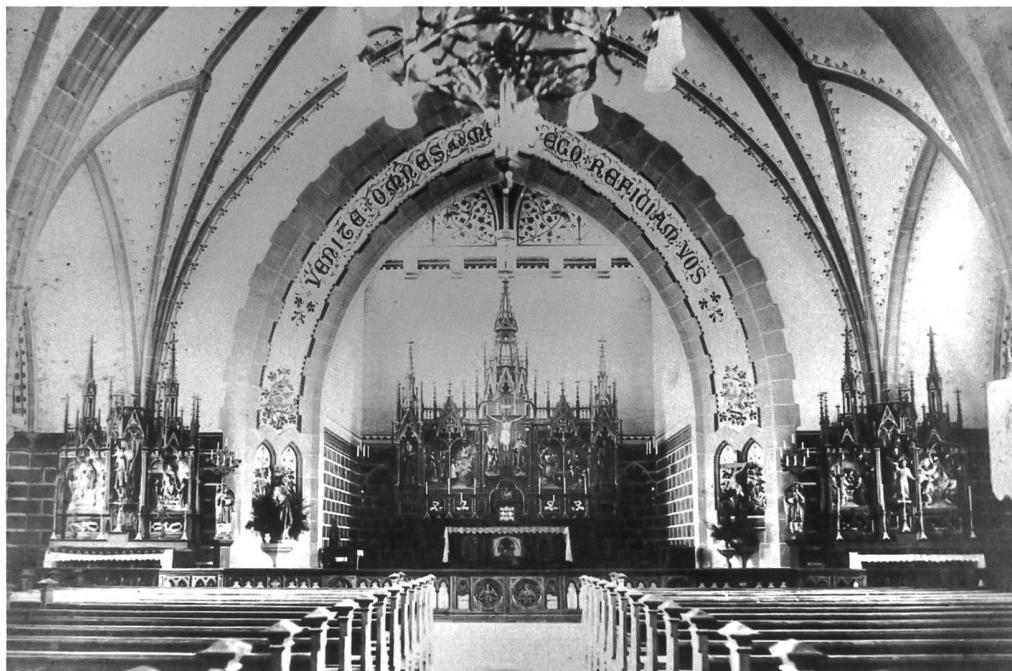
Fig. 1 L'église de Cugy, dans les années 1920, avant l'épuration de 1956 – On distingue bien la grande inscription de l'arc triomphal et le décor d'accompagnement à motif végétal qui soulignait à l'origine les nervures. Trop difficiles à dégager, ces peintures ornementales n'ont pas été reconstituées. Pour le reste, l'église est aujourd'hui dans son état d'origine.

La paroisse élabora en 1993 un nouveau projet de rénovation portant sur la peinture intérieure. Des sondages picturaux confirmèrent les informations données par d'anciens documents photographiques qui montraient un riche décor de peintures murales, avec notamment une ornementation en faux appareil régulier imitant des pierres de taille (fig. 1)³. Le projet fut réactualisé en 1997 et le Service des biens culturels s'associa étroitement à l'établissement d'un concept de restauration. Des sondages picturaux complémentaires furent exécutés dans les parties hautes de l'église⁴. Les arêtes des voûtes étaient soulignées de filets et de motifs floraux. L'arc de triomphe portait une inscription latine ornée de rinceaux et de fleurs, remplacée en 1957 par une traduction française⁵. Malheureusement, la peinture utilisée dans les années cinquante était difficile à dégager et rendait ainsi impossible la restitution de cet intéressant décor. Il fut décidé de repeindre simplement les murs et la voûte.
