**Heft:** 17: Le cloître de l'abbaye d'Hauterive = Der Kreuzgang der Abtei Altenryf

# UNE APPROCHE ARCHÉOLOGIQUE DU CLOÎTRE

PHILIPPE JATON

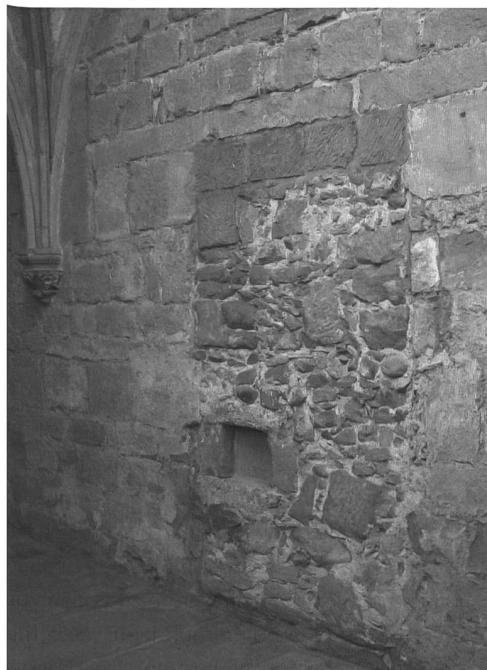
Fig. 28 Ancien accès gothique à l'aile des convers depuis le passage d'entrée au cloître.  
Abb. 28 Vermauerte gotische Tür vom Eingangsflur des Kreuzgangs in den Konversenflügel.

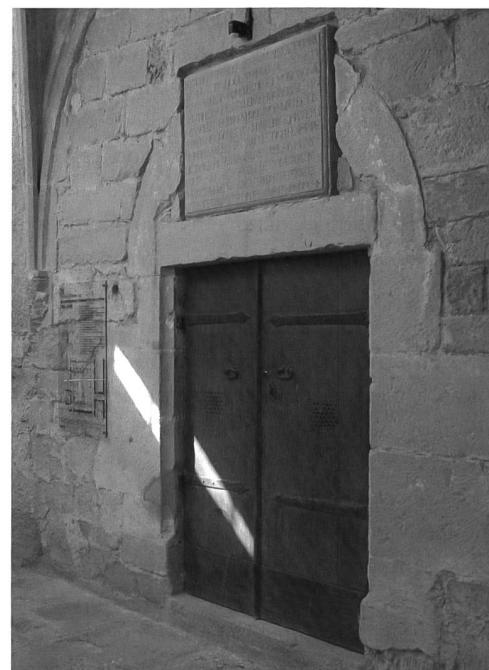
Fig. 29 Accès gothique au cellier depuis le passage d'entrée au cloître, transformé au XVI<sup>e</sup> siècle.  
Abb. 29 Gotische Tür vom Eingangsflur des Kreuzgangs zum ebenerdigen Keller, im 16. Jh. verändert.

ouverture montre sur le cintre de son arc la date de 1694. Au nord, la porte d'origine donnant sur l'ancien espace du cellier est encore en fonction, mais a été modifiée à la fin du XVI<sup>e</sup> siècle déjà<sup>12</sup> (fig. 29). Dans la travée suivante, une dernière porte assurant l'accès au cellier fut percée en 1693 selon la date inscrite sur son arc.

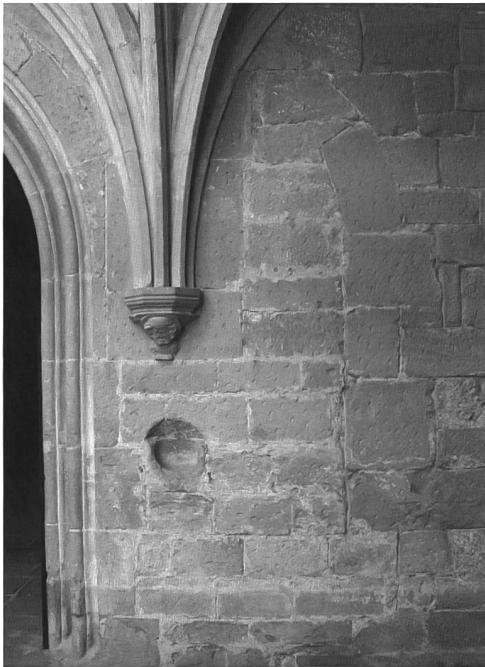
Fig. 30 Vestiges de l'ouverture, murée, de l'ancien accès au cloître roman à travers son aile occidentale.  
Abb. 30 Reste des vermauerten ursprünglichen Tors zum romanischen Kreuzgang durch dessen Westflügel.

de son piédroit septentrional et le sommier correspondant de l'arc qui la sommait, vraisemblablement en plein cintre (fig. 30). Simple, sans modénature particulière, l'encadrement de cette ouverture témoigne d'un niveau de circulation dans la galerie alors plus élevé<sup>14</sup>.

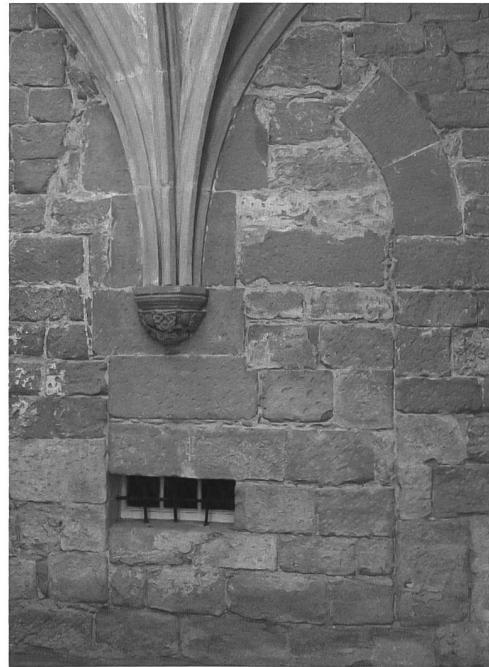
Fig. 31 Vestiges de l'ouverture, murée, de l'ancien accès au réfectoire des convers depuis la galerie occidentale.  
Abb. 31 Reste der vermauerten ursprünglichen Tür vom Westflügel in das Konversen-Refektorium.

Au sud du passage se développe ce que l'on pense avoir été le réfectoire des convers à l'époque romane<sup>15</sup>. Un accès à cet espace est partiellement conservé dans la galerie ouest<sup>16</sup>. En effet, la porte qui s'y ouvrait est encore visible entre les travées 14 et 15: elle a conservé la portion inférieure de son piédroit sud et l'entier de son piédroit nord (fig. 31). L'arc en plein cintre qui la coiffait a disparu au sud, mais le tracé de son extrados apparaît en négatif dans les blocs du parement du mur; au nord, les deux premiers claveaux sont encore en place.

Il est intéressant de remarquer que le dernier bloc du piédroit septentrional montre une légère «excroissance» vers l'intérieur de l'ouverture, ainsi que les traces manifestes d'une sur-taille grossière: une telle situation indique à l'évidence que ce montant était agrémenté d'un élément de type imposte que l'on supprima avant la pose du bouchon condamnant la porte.

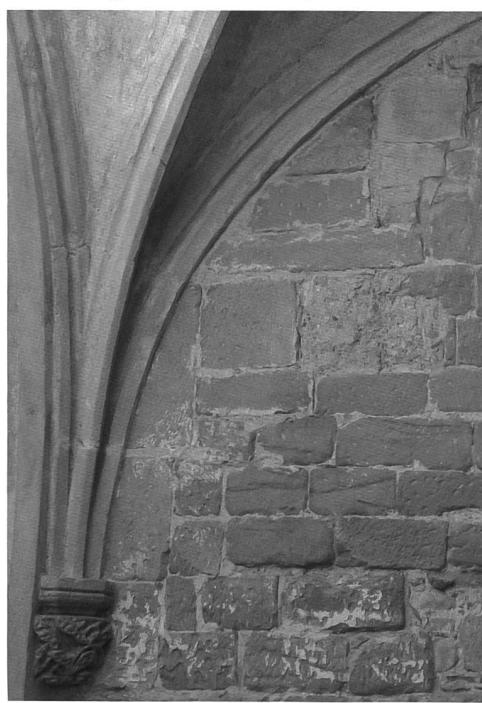
Fig. 32 Vestiges de l'ouverture, murée, d'un ancien accès au dortoir des convers à l'étage de l'aile occidentale. Voir aussi p. 33, fig. 45.

inférieur de l'encadrement d'une porte qui devait permettre d'accéder à l'étage du bâtiment, soit au probable dortoir des convers (fig. 32). Clairement antérieure aux modifications gothiques, et dans ce cas précis à l'installation du formeret de la voûte, cette porte a néanmoins perturbé la maçonnerie romane: on peut donc considérer qu'elle s'inscrit dans un premier chantier de transformation, sans doute au XIII<sup>e</sup> siècle<sup>17</sup>. On devait probablement l'atteindre par un escalier de bois plaqué contre le mur sud du cloître, aujourd'hui disparu, à moins que cette porte ne fût qu'un accès à une galerie surmontant le cloître. Immédiatement au nord de l'ancienne ouverture donnant accès au cloître (travée 19) sont conservées les traces de la porte qui s'ouvrait à l'origine sur le cellier, jouxtant la façade de l'église. Cette porte, dont l'encadrement est simple, rectangulaire, fut condamnée lors du chantier gothique. Il faut remarquer toutefois qu'au nord de celle-ci, dans l'angle que forme la galerie avec le mur de l'église, une seconde porte a été percée dans la maçonnerie romane, probablement au XIII<sup>e</sup> siècle, pouvant témoigner d'une réorganisation particulière à l'intérieur du cellier. Conservée – et peut-être modifiée – dans le contexte du chantier gothique du XIV<sup>e</sup> siècle, cette ouverture a encore été transformée à

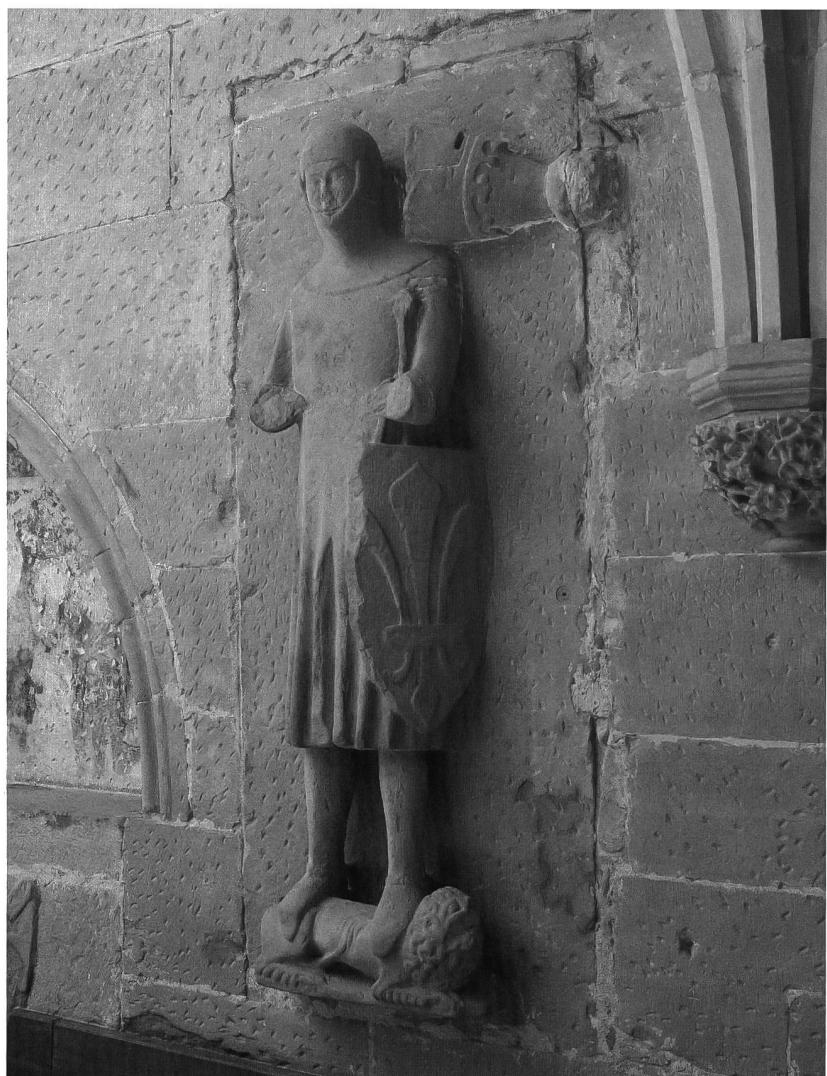
Fig. 33 Dalle funéraire de Conrad de Maggenberg, postérieurement insérée dans le parement gothique de la galerie nord du cloître.

Par ailleurs, deux pierres tombales se dressent aujourd’hui contre le mur de la galerie. Une première, sculptée aux armes de la famille de Maggenberg, fut scellée dans la travée 24, sur le parement gothique, au cours des travaux de restauration menés au début du XX<sup>e</sup> siècle. La seconde est la dalle funéraire de Conrad de Maggenberg, avoyer de Fribourg, décédé après le 17 décembre 1272<sup>22</sup>. La présence de cette dalle (fig. 33), insérée verticalement dans le parement du mur de la galerie à la hauteur de la travée 25, représente l’une des questions les plus importantes que pose l’analyse du cloître de Hauterive. Sans doute taillée avant la construction du cloître gothique, compte tenu de la date du décès du personnage à qui elle est dédiée, elle a probablement connu un autre emplacement avant de se trouver dressée dans la travée 25. Sur ce point, l’archéologie ne propose pour le moment aucune réponse, comme elle demeure muette quant à sa situation initiale: cette dalle est-elle taillée pour être verticale, ou non? En revanche, les éléments qu’une analyse détaillée permet de lister tendent à prouver qu’elle fut insérée dans le parement gothique postérieurement à l’élévation du doublage contre le mur de l’église:

- le bord inférieur de la dalle montre une usure incompatible avec sa situation actuelle; il a de plus été partiellement entaillé, et présente quelques irrégularités;

- son bord occidental est irrégulièrement taillé en biais, et n’est pas vertical; de ce côté, les blocs du parement, dans la partie supérieure, ont apparemment été retaillés;

- de part et d’autre de la dalle, les blocs du parement respectent une même hauteur d’assise;
- sur son bord oriental, la dalle n’est jamais en contact avec les pièces du parement; de ce côté, et dans la partie supérieure, une petite pièce de molasse, en saillie, occupe l’espace du joint, et dans celle-ci est sculptée la terminaison (plus ou moins adroitement réalisée) de la boule sommant le bonnet pyramidal qui se trouve sur la dalle elle-même (terminaison qui se trouve donc en dehors de la surface de la dalle);

- enfin, le sommet de la dalle empiète largement sur l’espace réservé à un grand bloc de molasse de l’assise correspondante du parement gothique; en effet, une grande partie du dit bloc a été très irrégulièrement entaillée, à sa base et sur plus de la moitié de sa hauteur. Le bord de la dalle en est séparé d’une dizaine de centimètres, ce joint étant comblé de dallettes et de petit matériau.

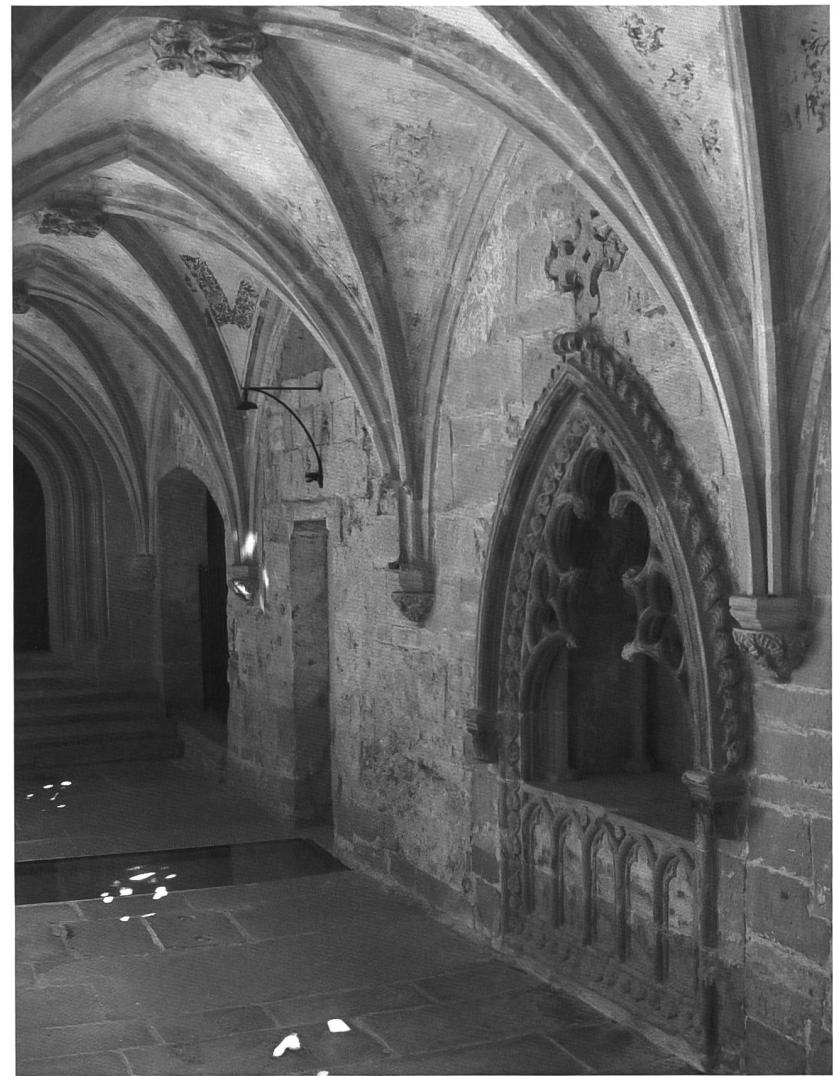
Fig. 34 Enfeu gothique inséré dans les nouvelles élévations gothiques de la galerie orientale.

29 Aucune intervention sur le parement gothique ni blessure de son matériau ne laisse penser à une insertion de cet enfeu postérieure à la construction du mur. A l'inverse, la disposition des blocs de molasse autour du pinacle et de la croix qui le somment laisse penser que le parement gothique est venu se positionner autour de l'enfeu. Pour sa description détaillée, voir WÄBER-ANTIGLIO 1976, 173 s.

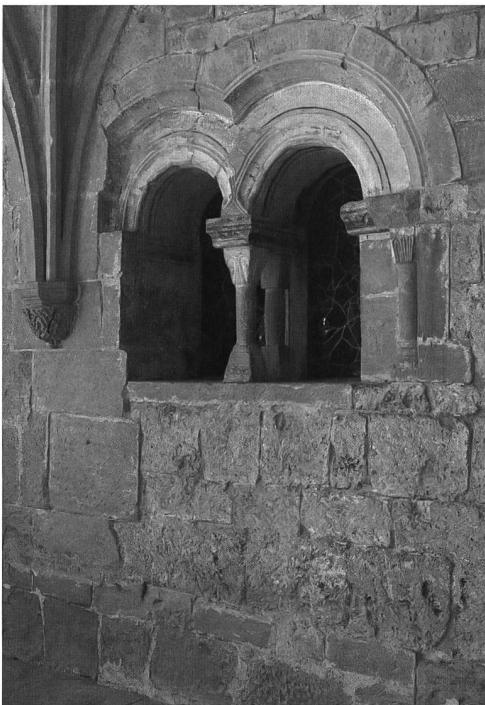
Fig. 35 Fenêtre géminée romane ajourant la salle capitulaire, conservée dans les élévations gothiques de la galerie orientale du cloître.

S'ouvrant au centre de la galerie par une large porte gothique en tiers-point, la salle capitulaire n'a conservé de la période romane qu'une des deux fenêtres géminées qui l'ajouraient du côté du préau (fig. 35). Mais l'existence d'une seconde fenêtre de même nature a pu être démontrée par une découverte faite lors des travaux de restauration entrepris au début du XX<sup>e</sup> siècle: trois pièces de son encadrement, utilisées en remplacement dans les structures d'un des caveaux installés à l'époque gothique dans la galerie nord, avaient alors été mises au jour<sup>25</sup>. La position originelle de la porte romane et de la seconde fenêtre géminée qui l'accompagnait ne peut être définie avec précision car, au nord de la fenêtre encore en place et sur un développement correspondant aux deux travées suivantes, l'élévation du mur procède entièrement du chantier gothique, intégrant l'embrasure de la porte actuelle et l'enfeu qui la côtoie. Mais c'est bien dans cette portion de mur que devaient se trouver ces ouvertures, les deux fenêtres géminées jouxtant certainement de part et d'autre la porte par laquelle on accédait à la salle capitulaire.

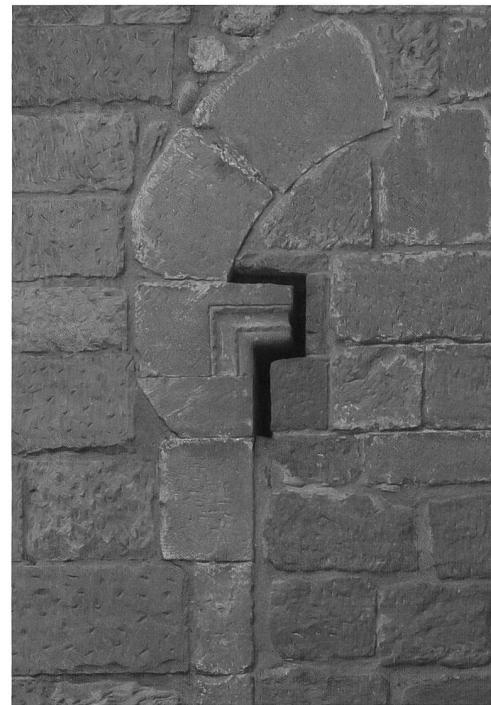
Fig. 37 Ancienne porte s'ouvrant de la galerie orientale sur la salle des moines: détail du corbeau sommant son piédroit nord.

doté d'une riche moulure se retournant vers le bas du bloc (fig. 37). L'arc, bien que conservé sur deux claveaux seulement, indique un tracé surbaissé, avec la particularité que son intrados outrepasse de quelques centimètres l'alignement intérieur du piédroit. Il devait sans doute enserrer un tympan à l'origine, reposant sur le corbeau sommant chaque piédroit.

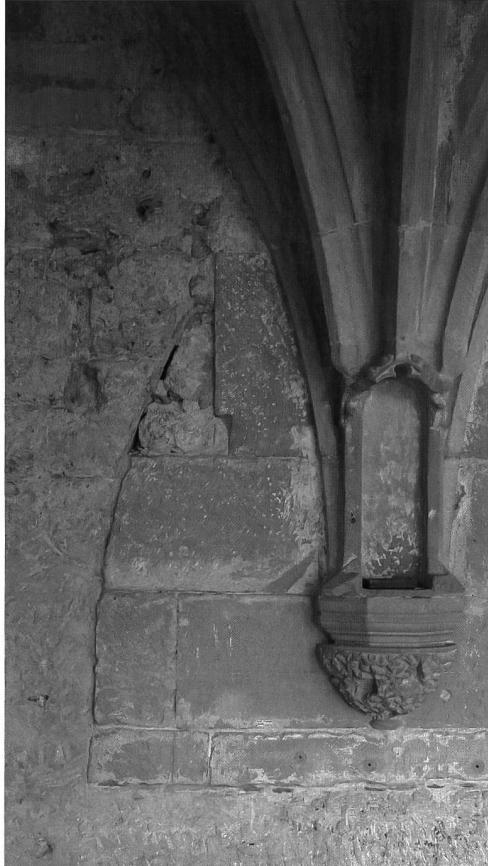
Fig. 36 Traces d'une ancienne niche dans le parement roman de la galerie orientale.

30 En cours d'analyse, l'hypothèse a même été émise que cette niche signale la première situation de l'enfeu, au cas où celui-ci ait été installé dans le cloître roman, précédant immédiatement sa reconstruction gothique.
