**Heft:** 18: L'église Saint-Pierre à Fribourg

**Artikel:** Retrouver l'unité

# RETRouver l'unité

JEAN-MARC ET COLETTE RUFFIEUX-CHEHAB

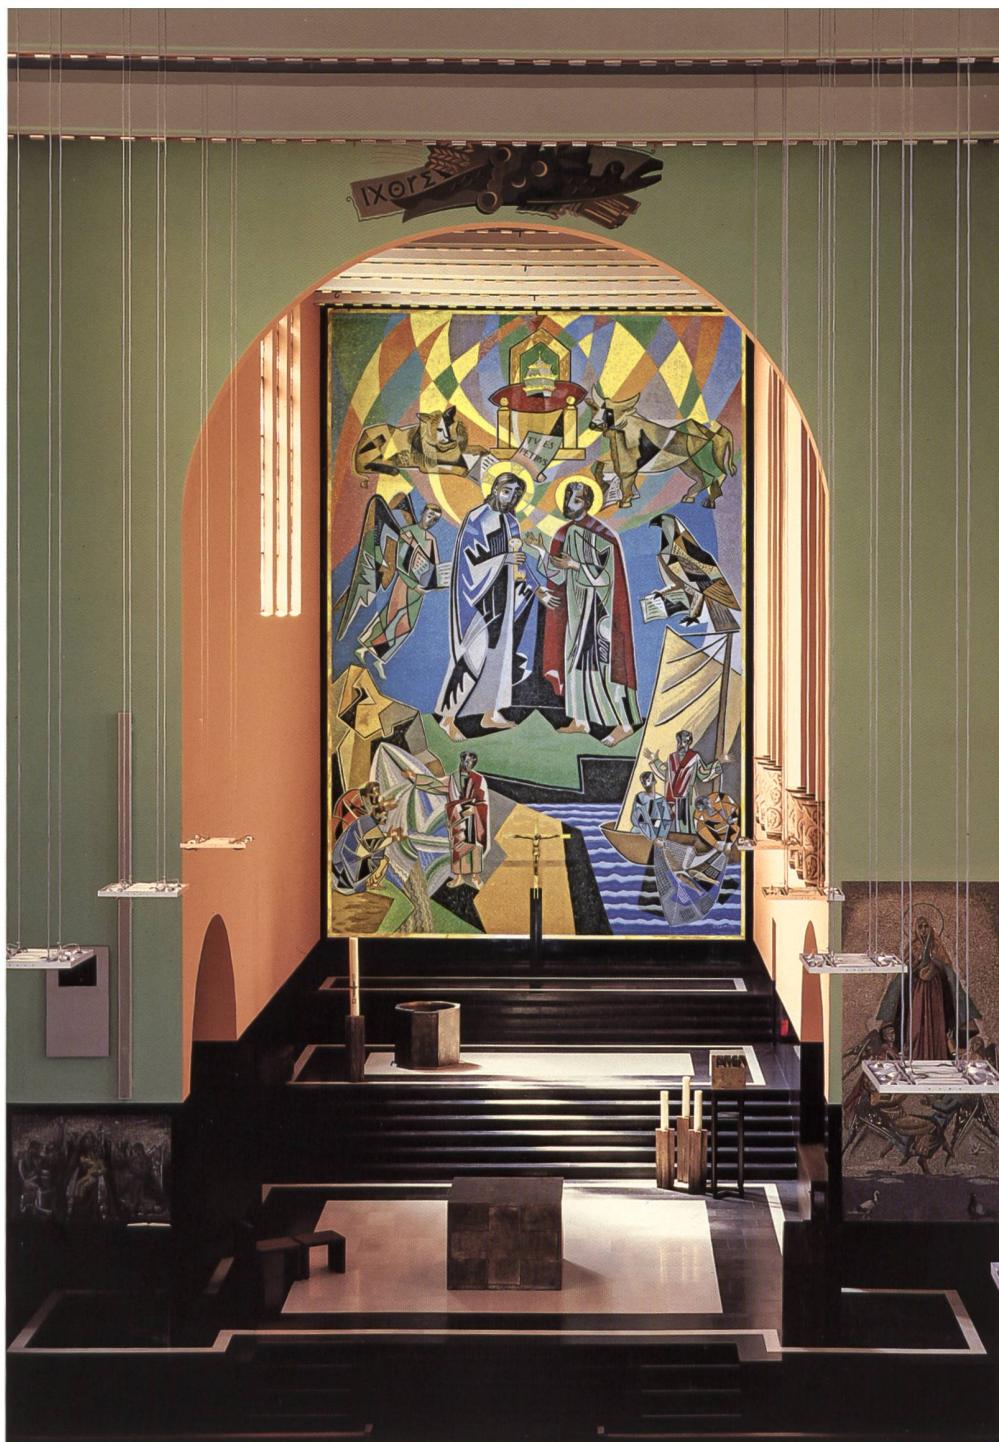
Fig. 125 Le chœur, après réaménagement, avec restitution de la polychromie d'origine, redéfinition des niveaux et intégration de l'espace à la nef par le biais d'un revêtement en pierre bleue de Belgique, et nouveau mobilier liturgique.

Afin de rapprocher l'espace du culte de celui de l'assemblée, des propositions furent formulées visant à rétablir l'échelle humaine et à réaffirmer l'unité du lieu. Le chœur a ainsi été abaissé par palier de manière à prolonger doucement le niveau du parterre de la nef. Cette conception fait référence au travail du scénographe genevois Adolphe Appia (1862-1928) qui appréhende avec le thème de l'escalier la structuration de l'espace. Ses murs ont été revêtus de pierres naturelles sur ses parties basses, dans l'alignement du placage des piliers de la nef. Le mobilier liturgique correspondant à l'aménagement réalisé en 1970, a été déposé. Sa conception générale a été modifiée de manière à créer un rapport plus convivial avec l'assemblée des fidèles. L'emplacement de l'autel a été avancé dans l'avant-chœur, rapprochant ainsi le prêtre des fidèles. La présidence a été déplacée à hauteur de l'autel et le tabernacle disposé en partie haute dans un lieu défini, réservé à l'adoration. Le lieu du baptême entre ainsi en relation avec la mosaïque du chevet dont les scènes inférieures évoquent l'eau, en particulier le Miracle de Moïse frappant le rocher (Ex 17:1-7), traditionnellement interprété

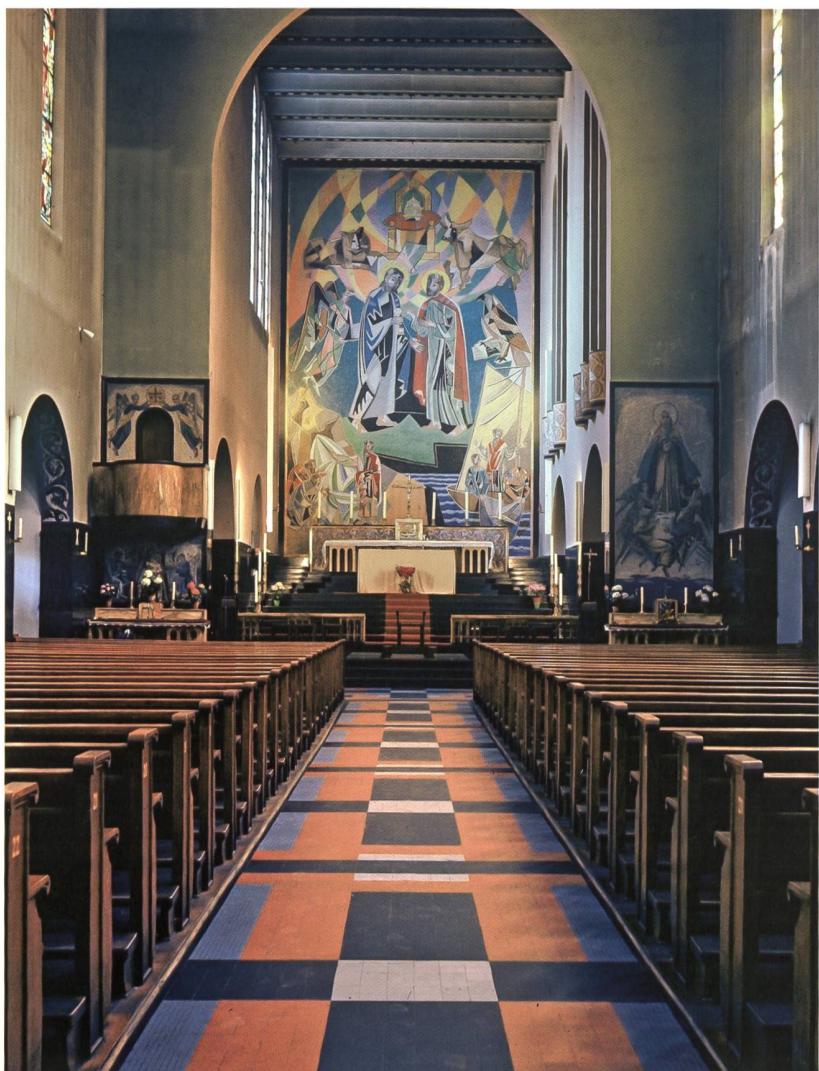
Fig. 126 Le chœur, dans son état d'origine, après la pose de la grande mosaïque de Gino Severini, en 1951, avec mobilier liturgique dessiné par le bureau Fernand Dumas.

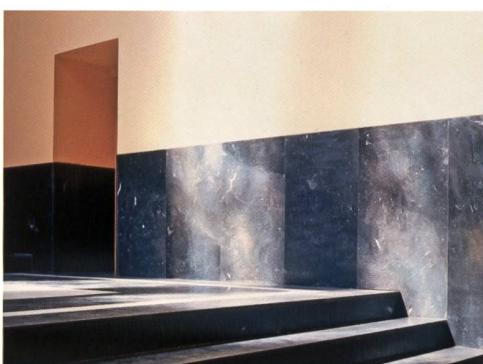
Fig. 127 Sol et mur du chœur après réaménagement, 2003: pierre bleue de Belgique, enduit lisse et peinture silicate.

Durant les transformations de 1970, on avait isolé les murs de l'intérieur sans résoudre toutefois les problèmes de condensation, comme en témoignaient les taches grises apparues dans les parties inférieures des murs de la nef, des bas-côtés et du chœur. Afin de corriger les effets de salissures provoqués par la condensation sur les faces intérieures, il a fallu enlever les revêtements existants et à poser dans l'épaisseur disponible, 35 mm, un doublage massif de plâtre cartonné isolant. Pour la finition, un enduit lisse et satiné a remplacé l'enduit beige et rugueux préexistant.

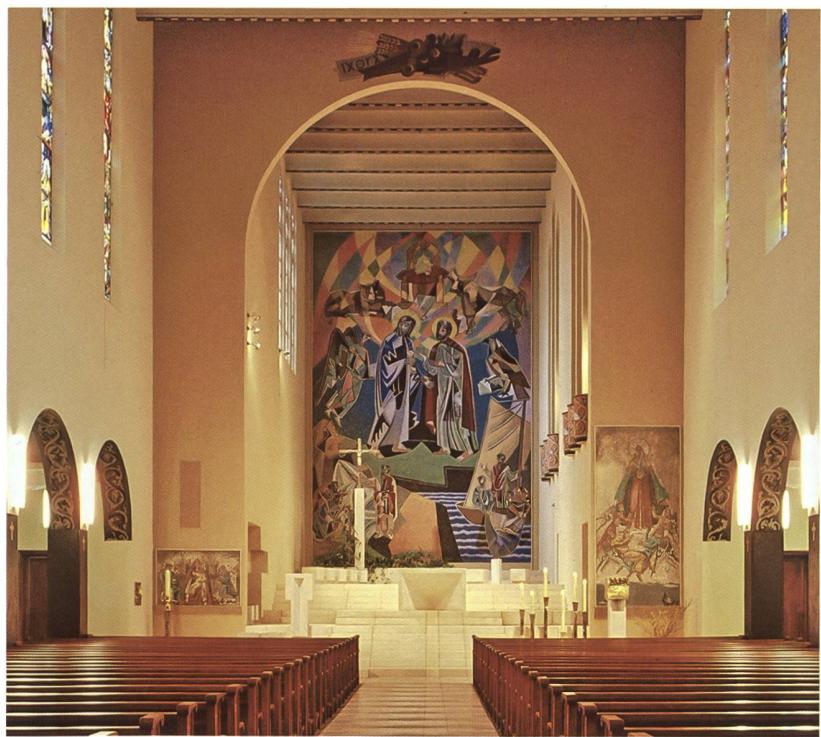
Fig. 131 Perspective de la nef et du chœur, en juillet 2001, avec mobilier liturgique de Thomas Huber (Architectes Associés Fribourg), réalisé en 1970-1971.

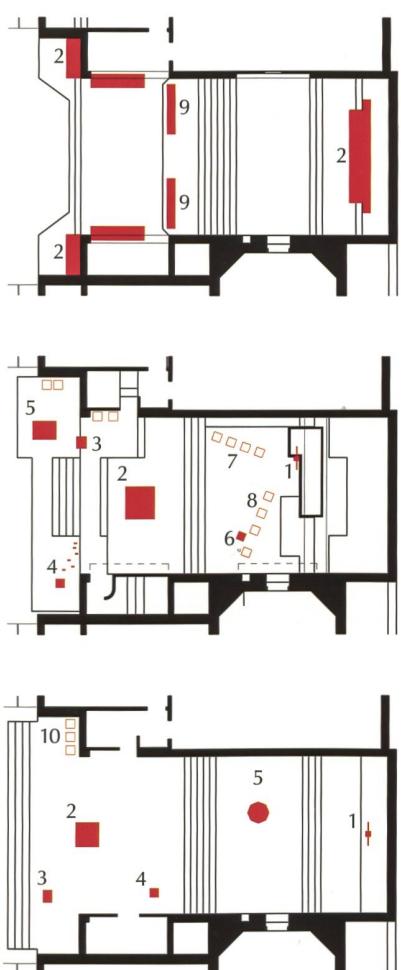
Fig. 128-130 Plans comparatifs du chœur, avec situation des éléments mobilier:

1951  
Fernand Dumas

1971  
Thomas Huber pour les AAF

2003  
Jean-Marc et Colette  
Ruffieux-Chehab

1. Croix
2. Autel
3. Ambon
4. Tabernacle
5. Fonts baptismaux
6. Siège du célébrant
7. Siège des concélébrants
8. Siège des acolytes
9. Table de communion
10. Présidence

De forme étroite et allongée, le chœur obligeait à étager les fonctions du culte dans la profondeur de l'espace. Située en arrière-plan, la présidence était éloignée de l'assemblée. La rupture de niveau entre la nef et le chœur augmentait la distance entre les célébrants et les fidèles, une perception encore renforcée par la rupture introduite par l'arc triomphal.

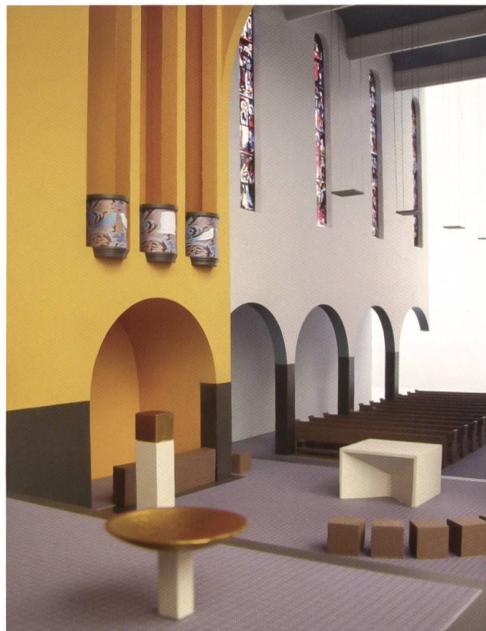
Fig. 133 Jean-Marc et Colette Ruffieux-Chehab, maquette du chœur, avant-projet, 2002.

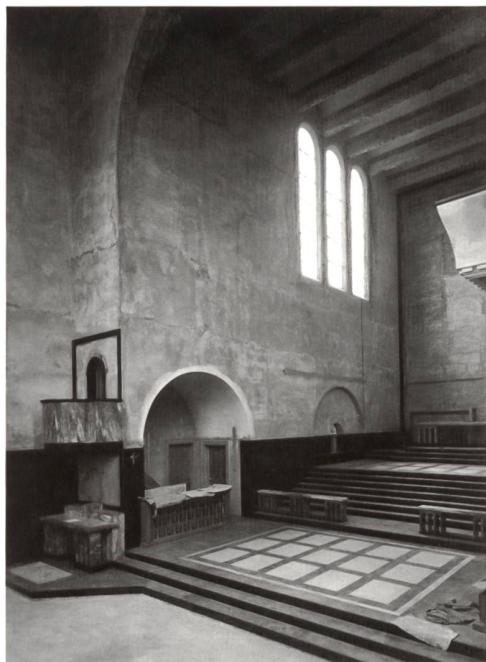
Fig. 132 Vue latérale du chœur en 1930, avec avant-chœur et niche ménagée pour l'escalier de la tribune, insérée sur le piédroit de l'arc triomphal.

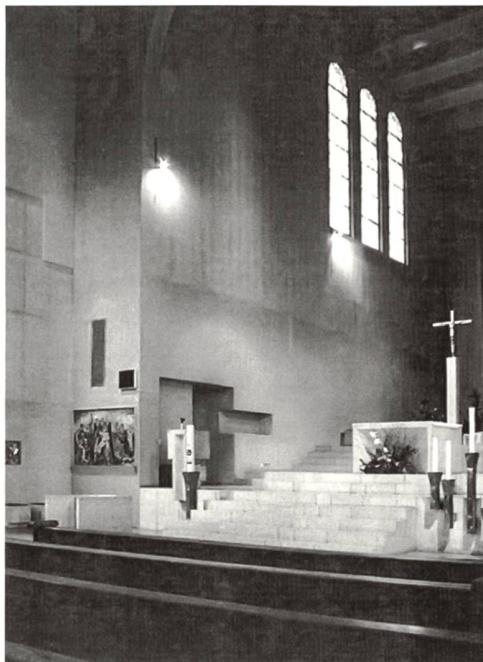
Fig. 134 Vue latérale du chœur en 1971, avec avant-chœur surélevé pour l'autel de célébration des frères Angéloz, niche réaménagée et chaire supprimée.

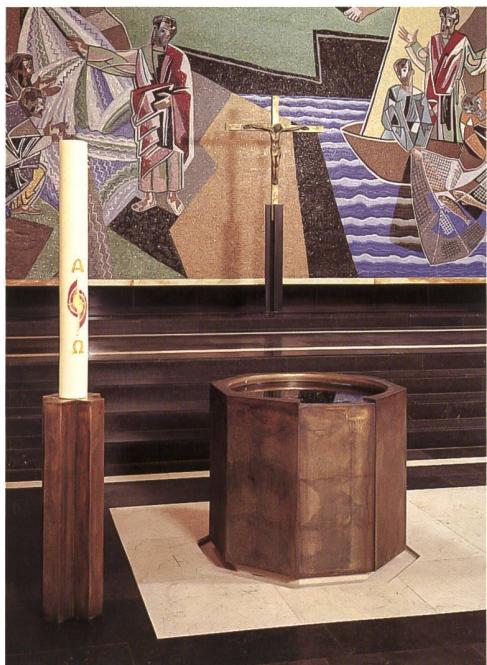
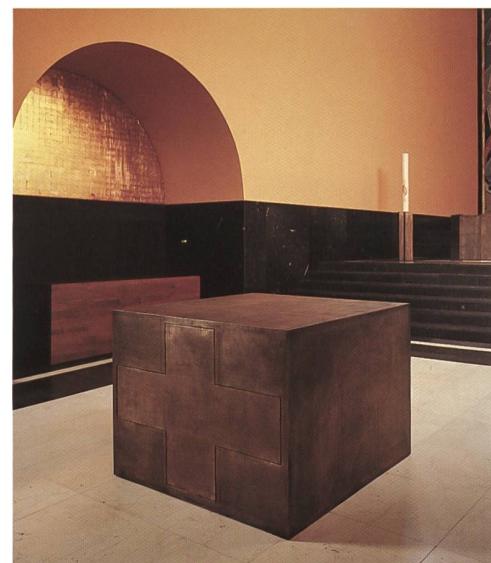
Fig. 136 Cierge pascal et fonts baptismaux en bronze, œuvre de Hafis Bertschinger, fondus en 2003 par les Ateliers Rüetschi AG, à Aarau.

Fig. 137 Autel de célébration en bronze, œuvre de Hafis Bertschinger, fondu en 2003 par les Ateliers Rüetschi AG, à Aarau.

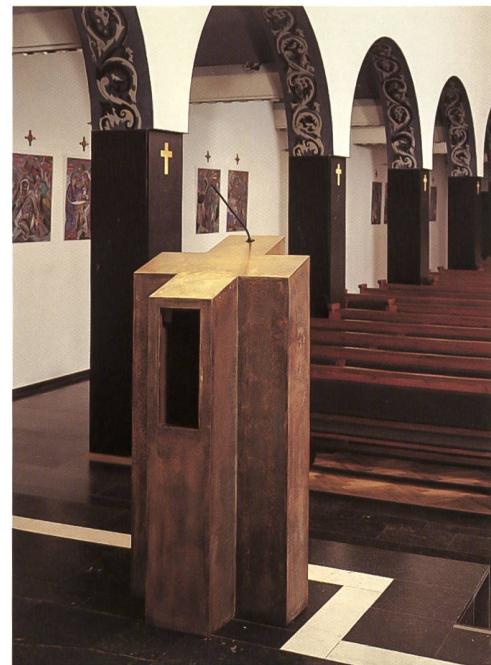
Fig. 138 Ambon en bronze, œuvre de Hafis Bertschinger, fondu en 2003 par les Ateliers Rüetschi AG, à Aarau.

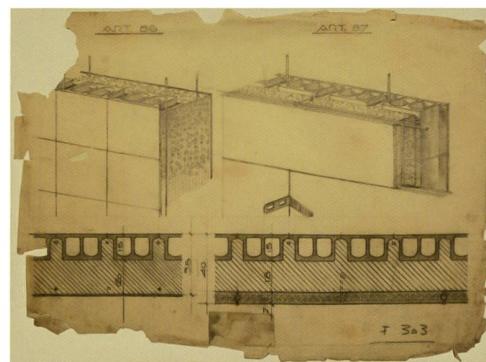
Fig. 140 Fernand Dumas, détail d'exécution de la composition des façades, 1930 (EPFL, ACM).

Les façades du complexe paroissial sont bâties selon un mode constructif unique. Après avoir étudié quatre variantes de façades, dont deux en béton de parement, l'architecte Dumas décrivit ainsi le choix finalement arrêté: «Cette construction, d'un caractère tout à fait original et inédit, présente les particularités suivantes: les murs sont en béton comme dans la première solution. Les carreaudages sont en dalles de molasse de 7 cm, placées dans les coffrages avec une armature spéciale et non pas appliquées comme dans les revêtements. Un matelas d'air obtenu au moyen de briques spéciales permettra de diminuer le coefficient de transmission de chaleur et d'arriver à obtenir  $K:1,55$ , c'est-à-dire l'équivalent d'un mur calcaire de  $0.70\text{ m}$ »<sup>4</sup>. Cette proposition permit d'abaisser de 170 000 francs de l'époque le coût des façades mais entraîna divers problèmes. Les nervures verticales de béton liant les hourdis provoquèrent des ponts de froid induisant la condensation sur les parois intérieures. Les carreaux de molasse furent posés en délit, ce qui entraîna rapidement un effritement des surfaces<sup>5</sup>. Les armatures de fer étaient en outre corrodées en certains endroits.

Le traitement de surface, un rhabillage exécuté en 1985 par la firme Renotech et répété aux endroits les plus exposés, ne donnaient plus satisfaction. Il durcissait, se fissurait et laissait pénétrer l'humidité et finalement n'adhérait plus à la surface altérée de la molasse. Les solutions adoptées jusqu'alors pour pallier le vieillissement du placage en molasse, se montraient de fait peu durables. Le maintien du revêtement en molasse, avec remplacement des plaques altérées, s'avérait problématique vu la spécificité de la mise en œuvre adoptée par Dumas. Les coûts engendrés auraient été disproportionnés compte tenu de la qualité médiocre de la molasse comme revêtement de façade. La tour de l'église et les façades exposées à l'ouest présentaient les plus gros dommages.

Etant donné la complexité des questions posées par la conservation et le maintien du revêtement d'origine, les interventions extérieures sur les façades ont été supervisées par l'Expert Center pour la conservation du patrimoine bâti de l'Ecole polytechnique fédérale de Lausanne. L'enduit exécuté en 1985, bien que de qualité discutable, n'a cependant pas été remplacé. En effet, la proportion de surfaces endommagées étant faibles par rapport à celles qui paraissaient encore en état, on a choisi d'établir un plan de maintenance permettant de faire durer le système en place. Par contre, le résultat des sondages et des expertises effectués sur les façades de la tour, n'a pas permis d'envisager la conservation du placage en molasse à cet endroit. L'importance des dégâts a nécessité la suppression du revêtement et son remplacement par un crépissage à la silicone imitant la couleur et la texture de la molasse ainsi que le dessin des carreaux, un choix validé par un échantillon préalable. Vu la hauteur et l'exposition de la tour aux intempéries, des tests de durabilité et de résistance de la pigmentation ont été préalablement réalisés.

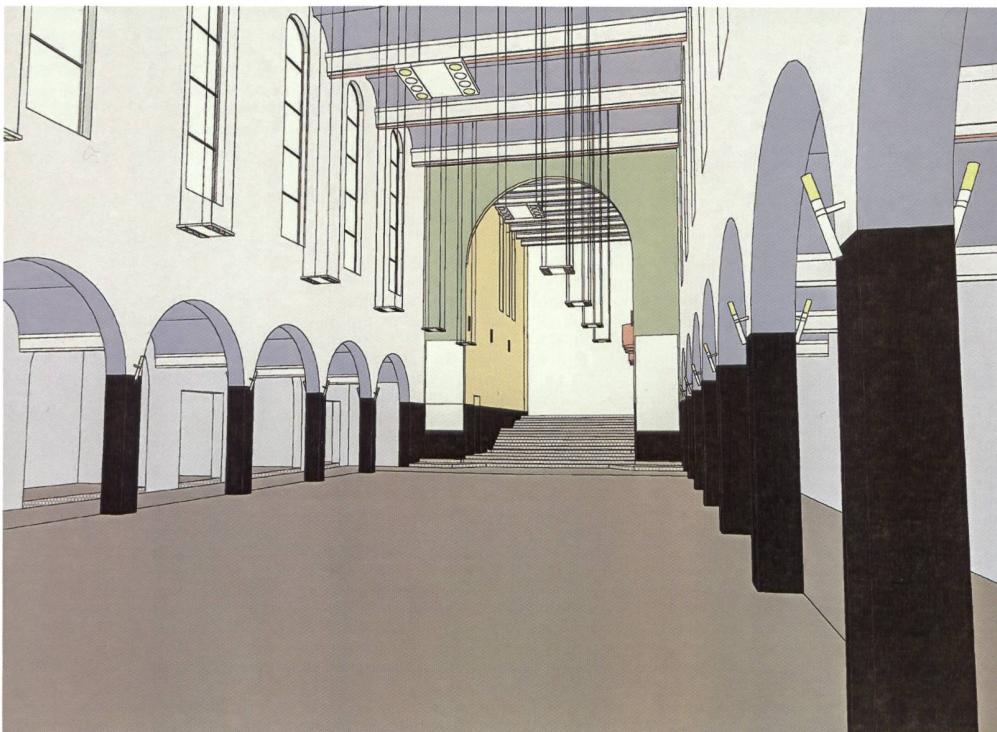
Fig. 141 Jean-Marc et Colette Ruffieux-Chehab, perspective du projet de concours, étude espace et couleurs.
