Zeitschrift: Patrimoine fribourgeois = Freiburger Kulturgüter
Herausgeber: Service des biens culturels du canton de Fribourg = Amt für Kulturgüter des Kantons Freiburg
Band: - (2008)
Heft: 18: L'église Saint-Pierre à Fribourg

LA RESTAURATION DU DÉCOR

THÉRÈSE DUPONT

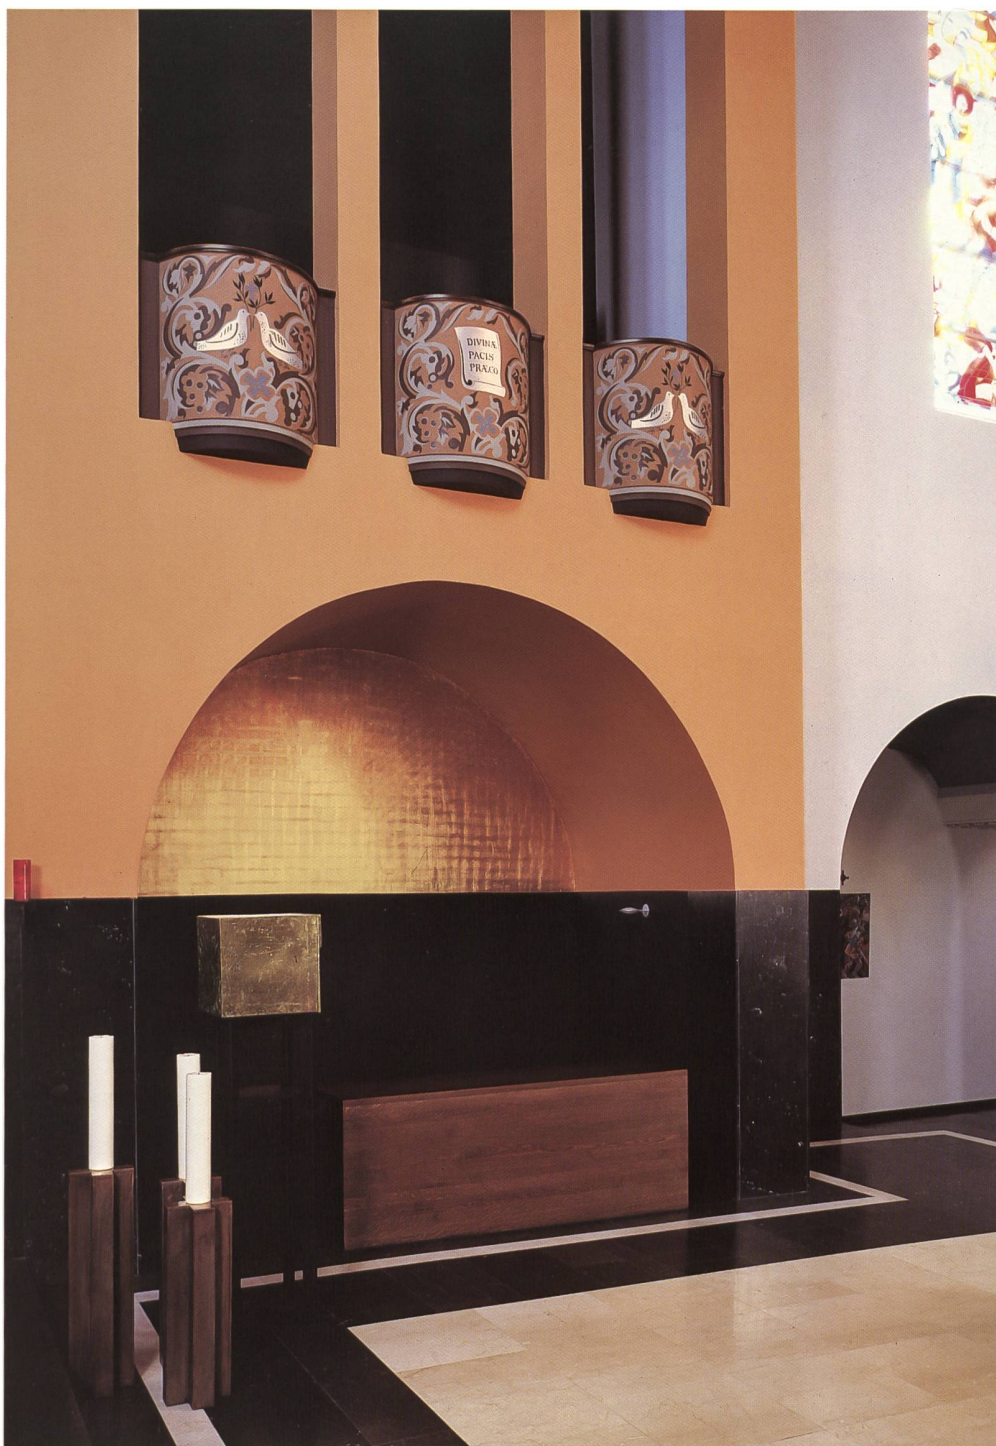
Fig. 142 Travée de chœur après reconstitution de l'ocre orangé du mur, sur l'assise en pierre bleue de Belgique, avec niche dorée et premier balcon avec décor original en partie dégagé sous la couche de 1970.

La première étape du travail de restauration a révélé, par le biais de sondages ciblés, le choix des couleurs d'origine sur l'ensemble des murs de l'église. Cette recherche minutieuse et systématique nous a permis de reconstituer la palette de couleurs initiales et d'envisager la restitution du décor voulu par Gino Severini. Sur les grandes surfaces (vert, orange, gris, bleu, etc.), il n'était pas envisageable, pour des raisons techniques et financières, de dégager entièrement les couches d'origine, dans le sens d'une vraie restauration. Elles ont donc été refaites à l'identique sur la base d'investigations préalables. Le choix

de la caséine-tempera a été retenu afin de restituer le velouté des liants naturels d'origine, probablement de la chaux. Grâce à la porosité de cette structure, la lumière et les ondes qui s'en dégagent nous sont renvoyées par mille facettes. La surface nous apparaît douce, contrairement au reflet que donne un mur peint à la dispersion, où la lumière se reflète sur un film plastique donnant une opacité morne.

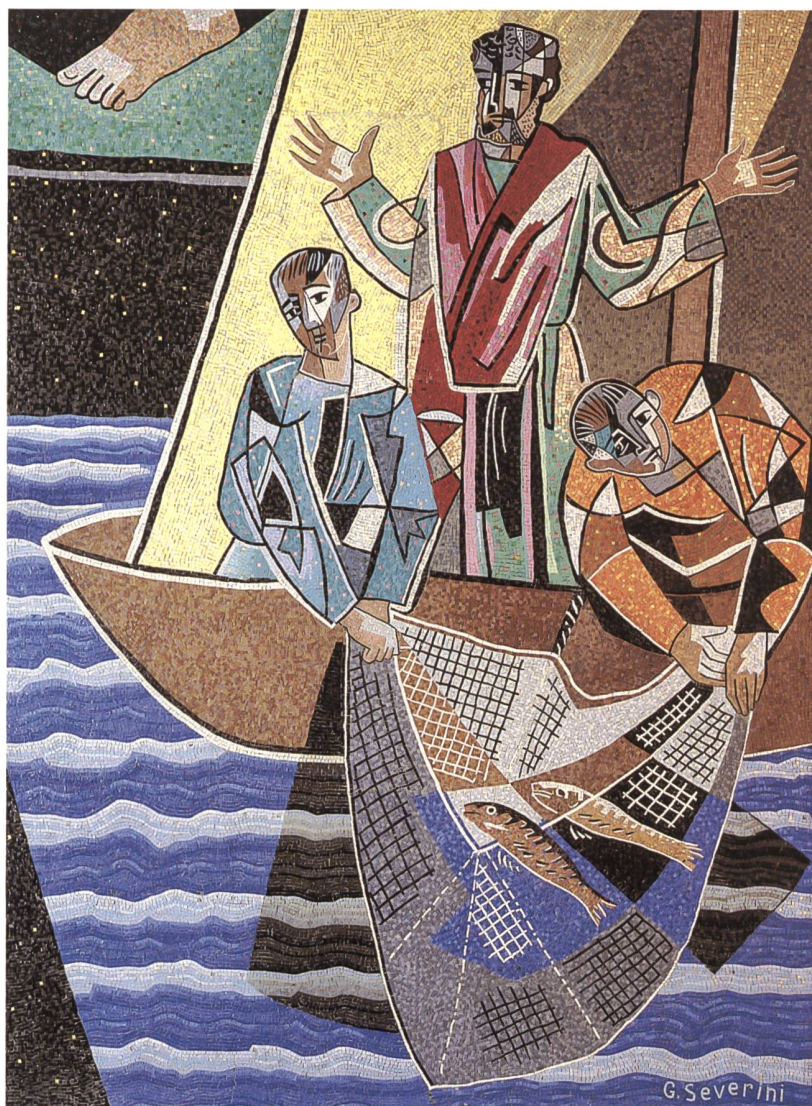
Fig. 143 La Pêche miraculeuse, détail de la grande mosaïque du chevet après nettoyage.

L'état de conservation des mosaïques était bon grâce à l'excellente qualité des tesselles utilisées par l'artiste. Leurs couleurs sont profondes et les pièces dorées sont très présentes. Un nettoyage de surface les a rendues plus lumineuses et les couleurs ont retrouvé leur éclat. Une observation attentive de la grande mosaïque du

chevet montre que le choix des tesselles a été très soigné afin d'accorder ce chef-d'œuvre aux tons des murs et des plafonds. La restitution du cadre de cette mosaïque et des teintes des surfaces murales a mis en valeur la mosaïque, ici comme ailleurs, lui redonnant une vivacité d'expression et assurant une meilleure intégration dans le lieu.

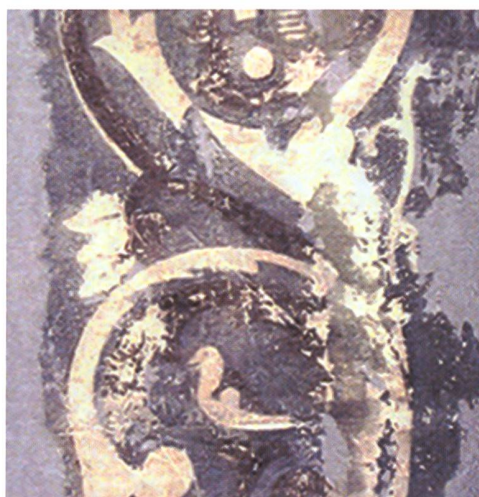
Fig. 144 Rinceaux à l'intrados des arcs de la nef, état avant intervention avec altération des repeints de 1970 et apparition de la couche originale sous-jacente.

Les arcs de la nef ont été décorés de rinceaux à l'intrados. Comme la restauration des années 1970 n'avait pas résisté au temps à cet endroit et que la couche de peinture appliquée s'était écaillée, nous avons opté pour sa suppression. Il n'y avait aucun sens à conserver une couche par ailleurs grossière dans sa réalisation et sous laquelle apparaissait le décor d'origine.

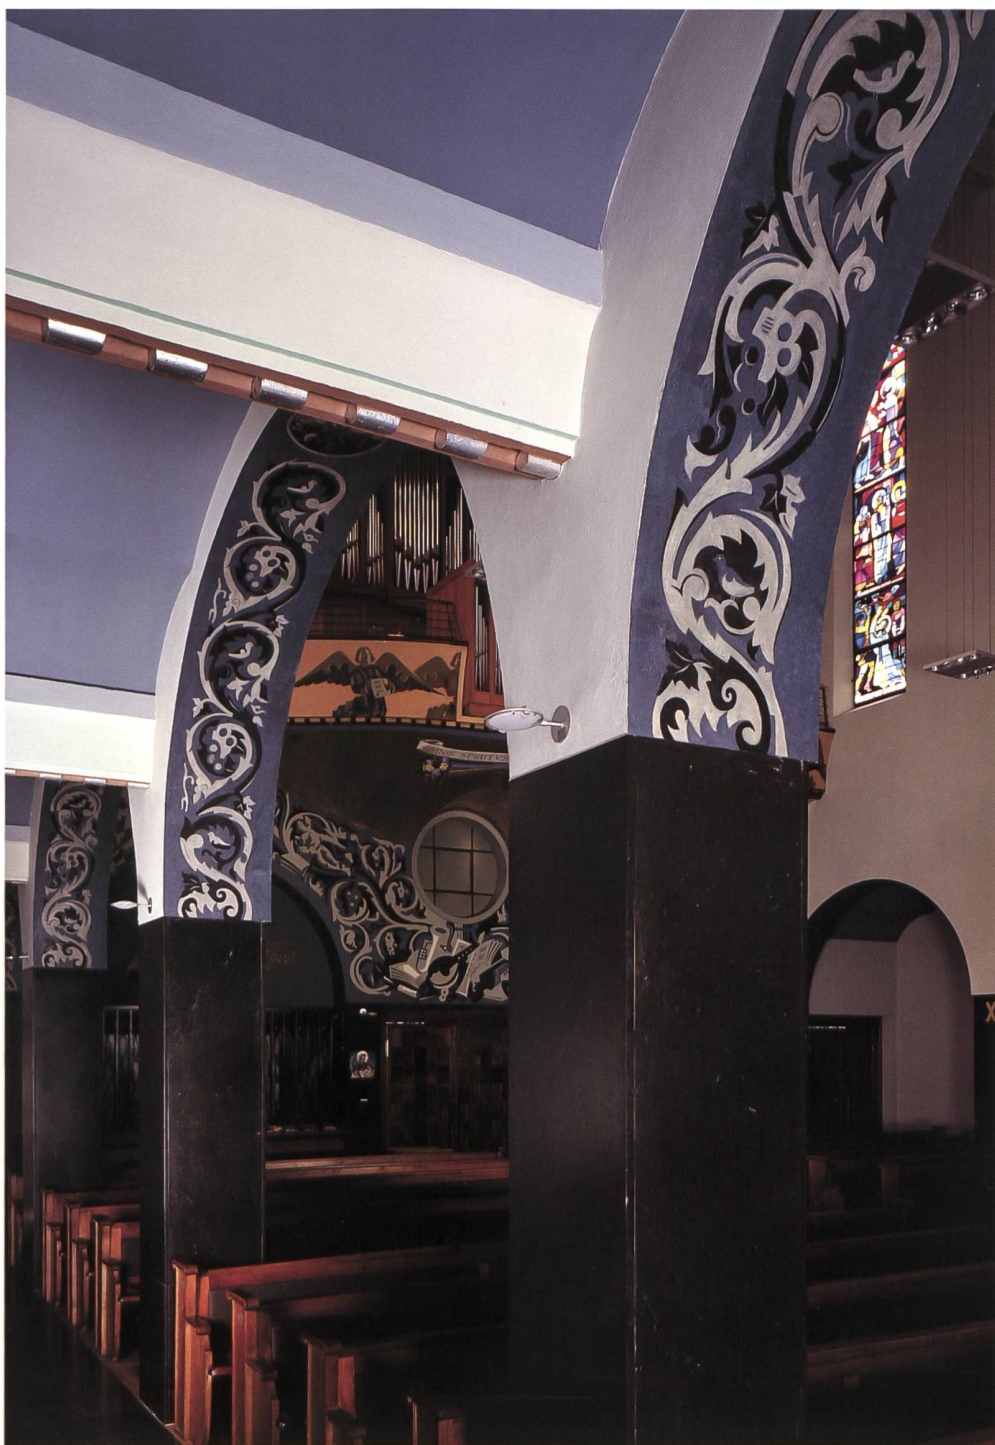
Fig. 145 Décor des intrados d'arcs, après reconstitution sur les couches existantes des rinceaux de vigne, selon le modèle de Gino Severini.
