Heft: 22: L'église Saint-Jean à Fribourg = Die Johanniterkirche in Freiburg

Artikel: 20 ans de travaux (1997-2016) : une démarche exemplaire dans un contexte difficile

20 ANS DE TRAVAUX (1997-2016) UNE DÉMARCHE EXEMPLAIRE DANS UN CONTEXTE DIFFICILE

STANISLAS RÜCK, PETER BRAUN, INÈS METTRAUX

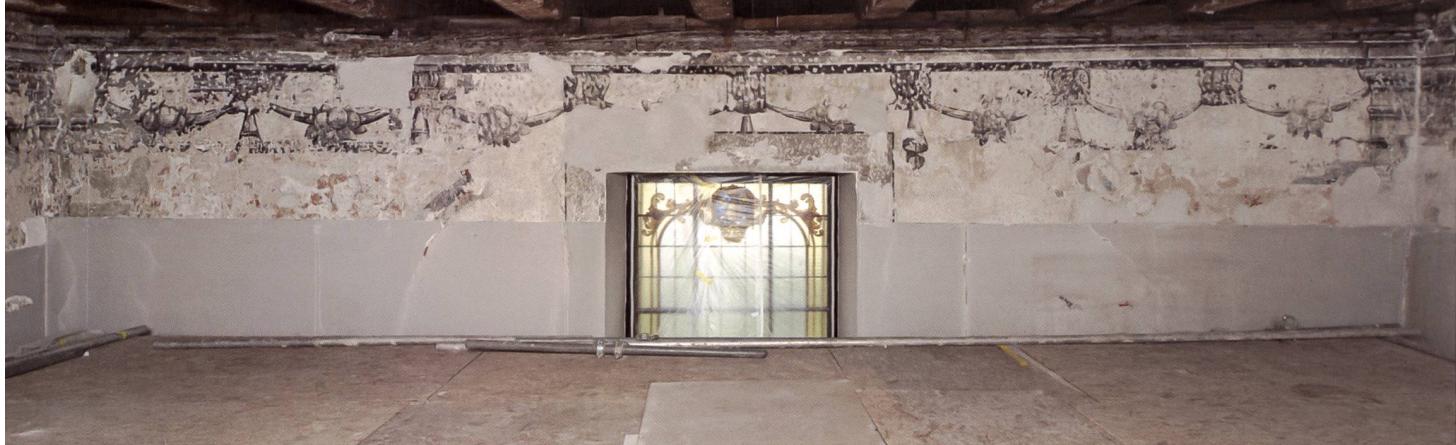
Fig. 106 Le mur sud, après dégagement du décor de consoles et de guirlandes agrémentées par des bouquets de fruits, limités par des pilastres toscans dans les angles, juillet 2015.

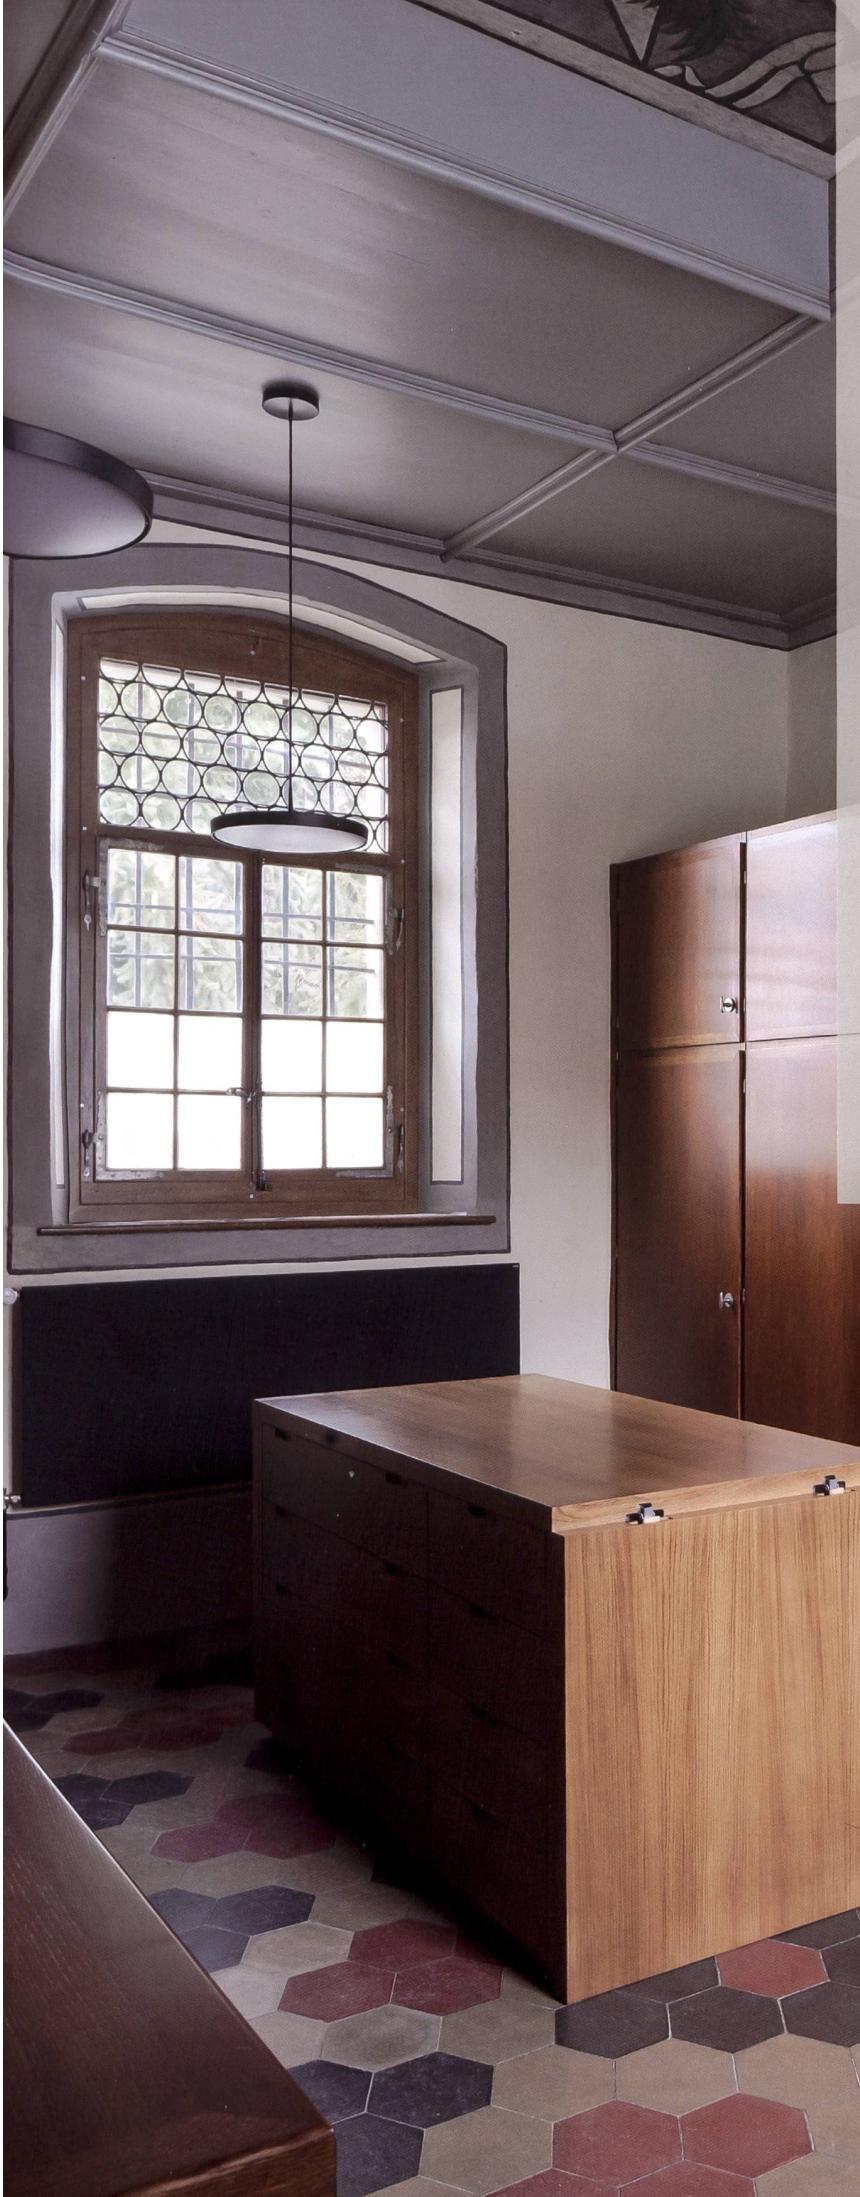
Fig. 107 La sacristie de 1712, état en décembre 2016 avec son mobilier moderne et contemporain, après restauration. – Au centre du plafond, le panneau millésimé aux armes et initiales de Claude-Antoine Duding – choisi comme couverture de ce cahier – correspond actuellement à la trappe d'accès aux combles.
