Heft: 22: L'église Saint-Jean à Fribourg = Die Johanniterkirche in Freiburg

20 ANS DE TRAVAUX (1997-2016) UNE DÉMARCHE EXEMPLAIRE DANS UN CONTEXTE DIFFICILE

STANISLAS RÜCK, PETER BRAUN, INÈS METTRAUX

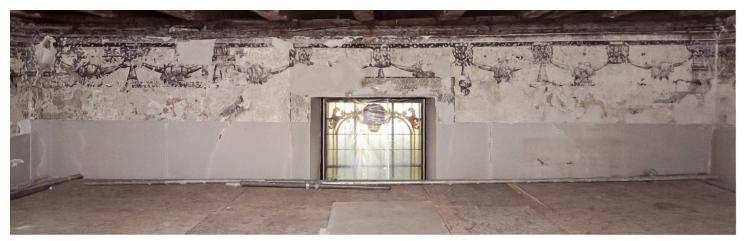
Fig. 106 Le mur sud, après dégagement du décor de consoles et de guirlandes agrémentées par des bouquets de fruits, limités par des pilastres toscans dans les angles, juillet 2015.

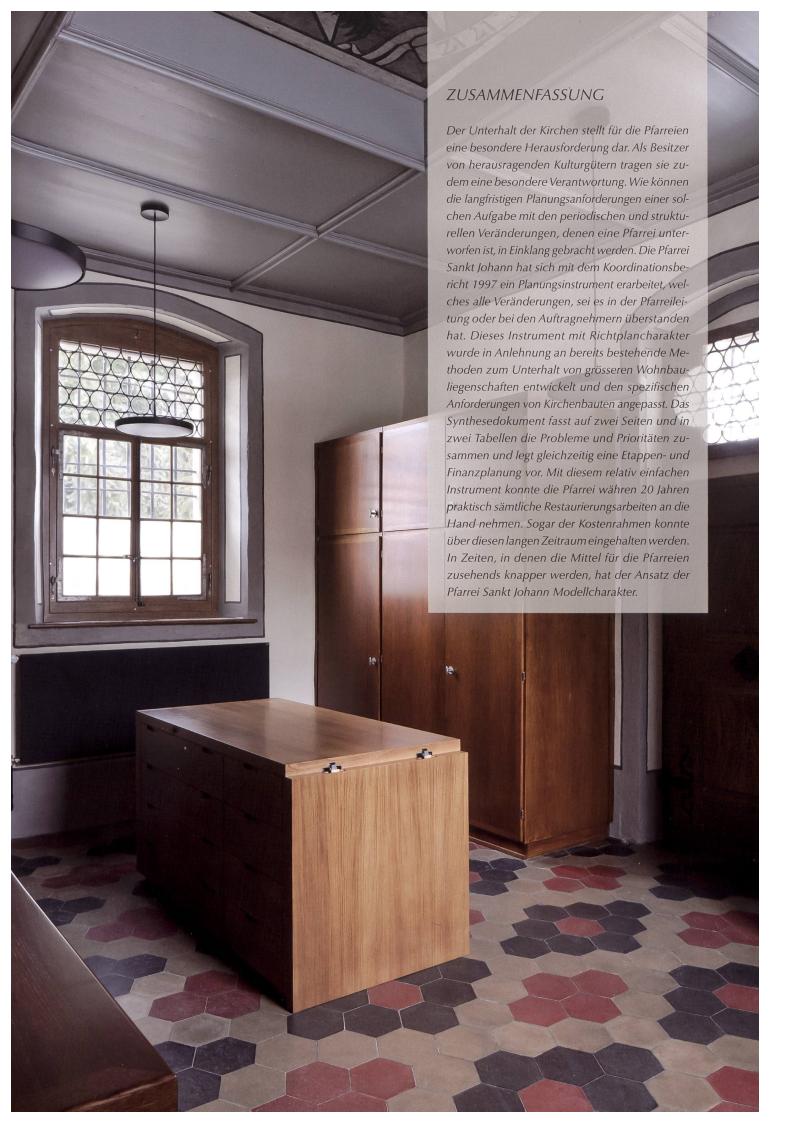
Fig. 107 La sacristie de 1712, état en décembre 2016 avec son mobilier moderne et contemporain, après restauration. – Au centre du plafond, le panneau millésimé aux armes et initiales de Claude-Antoine Duding – choisi comme couverture de ce cahier – correspond actuellement à la trappe d'accès aux combles.
