Artikel: Die Reusstalmelioration
Autor: Oehninger, H.
DOI: <https://doi.org/10.5169/seals-782979>

Die Reusstalmelioration

Wasserbaulicher Teil

Von H. Oehninger, dipl. Ing., Aarau

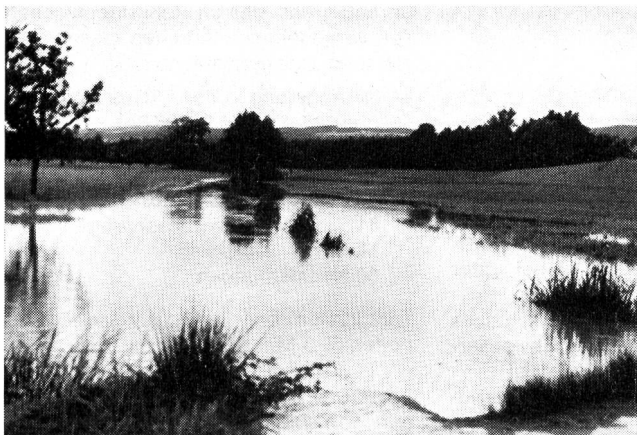
Abb. 9. Linke Talseite nördlich der Reussbrücke Rickenbach/Merenschwand am 14. August 1968. Die Reuss führt zwar kein Hochwasser, trotzdem ist das Land überflutet, da der Reusskanal bei andauernden Regenfällen für die Ableitung des Hangwassers nicht genügt

Die linksseitige Reussebene erstreckt sich von Hermetschwil bis Mühlaus auf eine Länge von 12,5 km mit einer maximalen Breite von 2,5 km. Die Ebene umfasst eine Fläche von etwa 19 km² mit einem totalen Einzugsgebiet von etwa 43 km². Auf der rechten Seite der Reuss befindet sich zwischen den Dörfern Unterlunkhofen und Jonen eine weitere Ebene mit einer Fläche von etwa 1,5 km² und einem Einzugsgebiet von etwa 2,3 km². Diese Reussebenen wurden früher immer wieder durch Ueberschwemmungen heimgesucht. Eine erste Entsumpfung wurde 1858 bis 1860 durchgeführt durch Erstellung eines Kanalsystems auf der linken Reusseseite und eines Hochwasserdammes von Mühlaus bis zur Brücke Rottenschwil-Unterlunkhofen. Diese Werke zeigten anfänglich einen guten Erfolg. Im Laufe der Zeit hat sich durch die Entwässerung das Gelände gesenkt und damit reduzierte sich die Wirkung der Vorflutkanäle. Zudem verkleinerten sich die Kanalquerschnitte durch Verwachsungen und Auflandungen. Die Seitenbäche der Talhänge schwellen in Regenzeiten zufolge der zunehmenden Ueberbauung der Talhänge und der am Lindenberg erfolgten Meliorationen rascher und intensiver an als früher. Die Kanäle vermögen in niederschlagsreichen Zeiten das Oberflächenwasser nicht mehr abzuleiten, so dass weite Gebiete unter Wasser stehen, ohne dass die Reuss über die Ufer tritt.

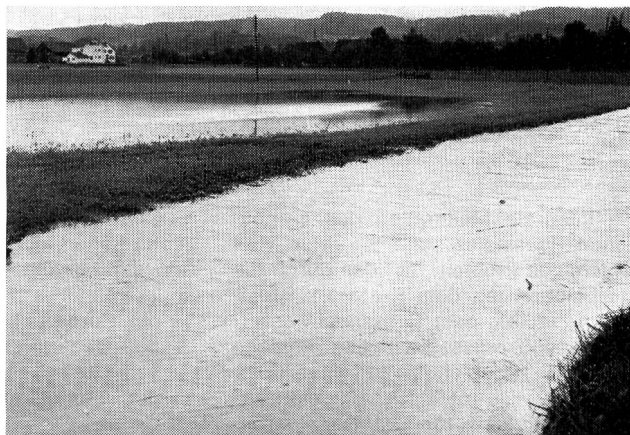
Abb. 10. Der über die Ufer getretene Merenschwander Bach, 50 m vor der Einmündung in den Binnenkanal am 10. August 1956
