**Artikel:** Autoroute Genève-Lausanne

# Autoroute Genève–Lausanne

Mesures de conservation et de protection de la nappe d'eau souterraine du Fresne-La Nantouse (communes de Nyon et de Prangins)

E. Bosset, Dr ès sc., inspecteur des eaux du canton de Vaud, Lausanne

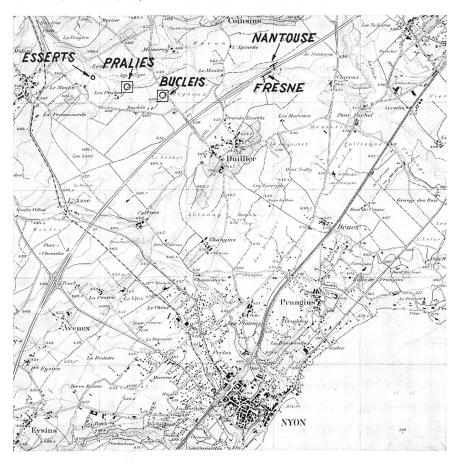
Fig. 1. L'autoroute Genève-Lausanne au Nord de Nyon

#### Nord l'autoroute Au de Nyon, Genève-Lausanne coupe du Sud-Ouest en direction Nord-Est la colline de Duillier, lieu dit «En Regnue», puis franchit la Promenthouse, rivière formée par les ruisseaux de la Colline et du Cordex, ainsi que par un petit affluent, le Flonzelet, au Nord du village de Duillier (figure 1). Entre cette colline et la Promenthouse, elle traverse la zone sourcière du Fresne (Frêne), de la commune de Nyon; au Nord de la rivière, elle passe au milieu de la zone sourcière de la Nantouse, de la commune de Prangins. Dans les deux cas, il s'agit d'une nappe phréatique dont l'eau s'écoulant en direction du Cordex — la Promenthouse est captée par une tranchée drainante. La nappe du Fresne est en fait le déversement de la nappe souterraine profonde atteinte par le puits de forage des Esserts, puis par les puits filtrants des Pralies rière Trélex et du Bucleis rière Duillier, exploités par la commune de Nyon (figure 2).

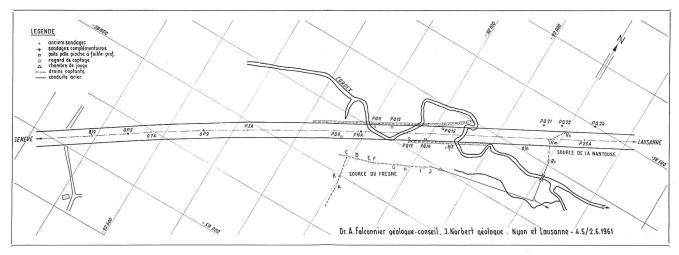
Fig. 3. Sources du Fresne et de la Nantouse, plan de situation 1 : 2000

A la suite des réserves formulées par les communes de Nyon et de Prangins, une étude fut confiée au printemps 1961 à M. Prof. A. Falconnier, géologueconseil à Nyon, assisté de M. J. Norbert, géologue à Lausanne. Une série de sondages de profondeur variable furent exécutés sur le tracé de l'autoroute (figures 3 et 4), dont 5 sur la colline de Regnue (8/2, OP 5, 07 A, OP 9 et P3A), celle-ci devant être excavée jusqu'à une profondeur maximale de 11 m environ, par rapport au terrain naturel, et les autres dans le vallon même de la Promenthouse (PQ 9, P10A, PQ11-15, 8/5, enfin 8/6, PQ21 et 22, P23A et PQ24). Les forages dans la colline de Regnue, en particulier ceux OP5 et OP9 profonds de 20 m environ, ont montré que la nappe souterraine,

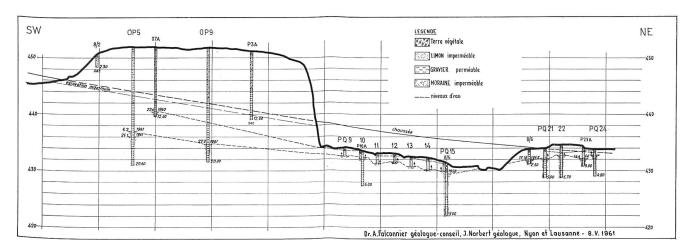
Fig. 4. Sources du Fresne et de la Nantouse, profil en long. Echelle des hauteurs 1:200, échelle des longueurs 1:2000

située à une profondeur variable, est protégée de toute pollution par une épaisse couche de moraine imperméable, permettant d'excaver sans danger la colline jusqu'à la profondeur prévue (figure 4).

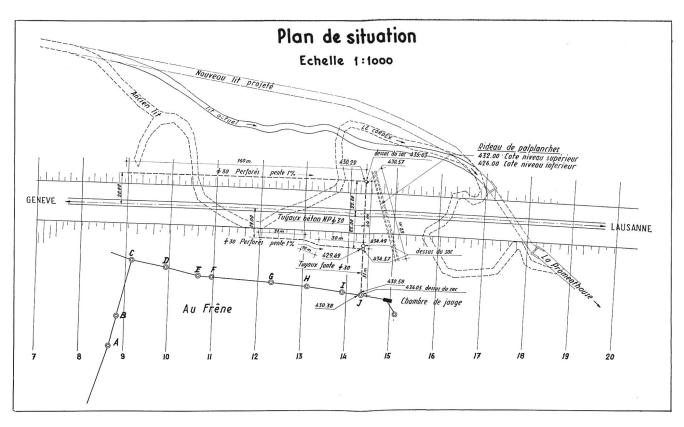
Fig. 5. Correction du captage de la source du Frêne, plan de situation, échelle 1:1000

Fresne, à un niveau inférieur à celui de la canalisation drainante de la source. Ces travaux eurent pour conséquence le tarissement le 19 mai 1961 du captage, peu auparavant d'un débit de 1250 I/min, tandis que dans le chenal d'évacuation de la fouille en amont de l'autoroute il s'écoulait un débit supérieur à 1000 l/min. Le barrage naturel constitué par une épaisse couche d'humus et de limon argileux, verrouillant la nappe aux abords du Cordex et empêchant son écoulement vers la rivière, avait été coupé (figure 3). Ensuite de cet accident, les mesures suivantes furent exécutées, après examen de différentes solutions (figure 5):

D'une part, création d'un barrage en palplanches en travers du tracé de l'autoroute, placé en biais entre les profils 14 et 15, afin de rétablir le niveau de la nappe et permettre au captage du Fresne de disposer du débit antérieur à l'exécution des travaux de l'autoroute. Le sondage 8/5 indiquant que sous la couche graveleuse de la nappe, entre les cotes - 2,95 m et - 5,65 m par rapport au niveau initial du terrain. se trouve une couche imperméable. qui elle-même coiffe une autre couche graveleuse, le barrage haut de 6 m a été descendu à une profondeur dépassant de 1 m la base de la couche imperméable, soit de la cote 426,00 à la cote 432,00. Il présente une longueur de

62 m, telle que de chaque côté il dépasse l'assise du remblai de l'autoroute d'une vingtaine de mètres. Le remblayage de part et d'autre du double rideau de palplanches ayant été exécuté avec des matériaux étanches damés, la solution d'un voile intermédiaire en béton fut abandonnée.

D'autre part, pose d'une canalisation drainante longitudinale, dans le chenal d'évacuation au Nord de l'autoroute et dans celui Sud, et mise en communication de ces conduites au travers de l'autoroute. afin de permettre une circulation des eaux de la nappe, le compactage de la zone en remblai de l'autoroute devant inévitablement freiner l'écoulement de ces eaux vers le captage du Fresne situé au Sud du tracé de l'autoroute. Puis raccordement de ces canalisations drainantes au dit captage, après obturation par un bouchon de béton des points laissés ouverts pour l'évacuation de l'eau des chenaux ci-dessus.

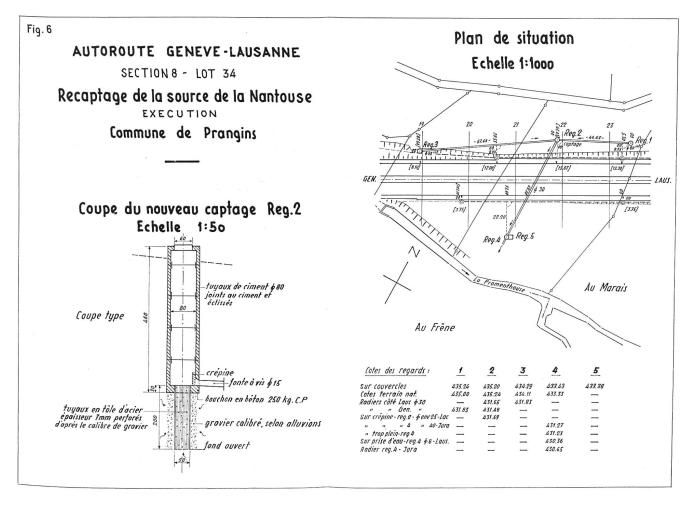
Fig. 6. Recaptage de la source de la Nantouse, coupe du nouveau captage Reg. 2 et plan de situation

utilisés n'ayant pas été lavés), il fallut chlorer cette eau durant plusieurs mois. Dans la région du captage de la Nantouse, où l'autoroute est construite dans une tranchée (pratiquement à niveau du terrain à l'aval), les sondages (8/6, PQ21-22, P23A et PQ24) ont montré qu'il est possible de remplacer le captage coupé par l'autoroute, par un nouvel ouvrage situé en amont de celle-ci. Le nouveau captage a été réalisé sous forme d'un puits filtrant, auquel ont été raccordés peu après deux bras drainants opposés (figure 6). Aussi bien dans la région du captage du Fresne que dans celle du captage da la Nantouse, l'évacuation par canalisations profondes des eaux de ruissellement des chaussées à revêtement bétonné de l'autoroute a dû être bannie, afin d'éviter d'assécher les sources. Cette évacuation est assurée par un caniveau en béton disposé au niveau du terrain, au pied du talus, présentant les longueurs suivantes: dans le secteur Regnue-au Fresne, 634 m en amont et 651 m en aval de l'autoroute, dès la route Duillier-Coinsins précédant la colline de Regnue jusqu'à la Promenthouse; dans la région du captage de la Nantouse, 262 m en amont et 211 m en aval de l'autoroute, dès le profil PQ24 jusqu'à la Promenthouse, une partie des eaux collectées et celles des canalisations côté Lausanne étant évacuées directement à la rivière, dès ce profil. Les dimensions des caniveaux étanches sont de 120 × 16 cm, respectivement
